Építészeti Felmérési Jegyzőkönyv

(Záródokumentum)

Biatorbágy Város Önkormányzata, mint megbízó (a továbbiakban Megbízó) részére készített építészeti felmérés, a Dévay Gyula utcai Meserét Óvoda, ingatlan megvásárlása céljából készült, a csatolt Igazságügyi Ingatlan értékbecslési szakvélemény alapját képezve.

Az ingatlan: Biatorbágy, Dévay Gyula utca 1. szám, 8536 Hrsz. alatti ingatlanon épített, 100 férőhelyes óvoda, az M-150-3/2006 számú építési engedély alapján.

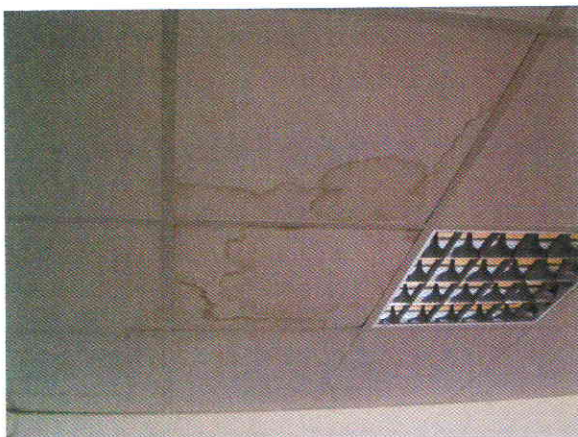
Az eltelt idő alatt az épület utcai szintjén (emeleti) beázásokat, az udvari szinten (földszint) felázásokat és repedéseket tapasztaltak.

beázás

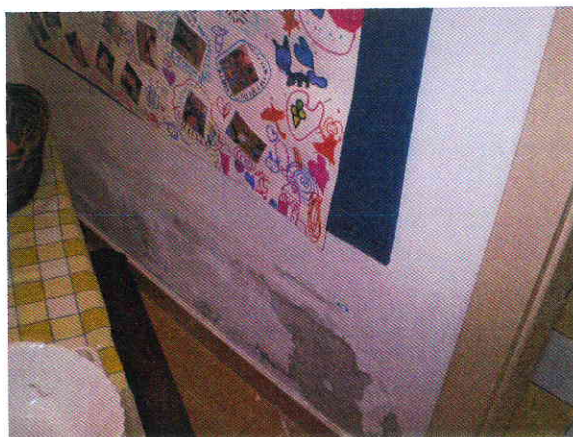
felázás

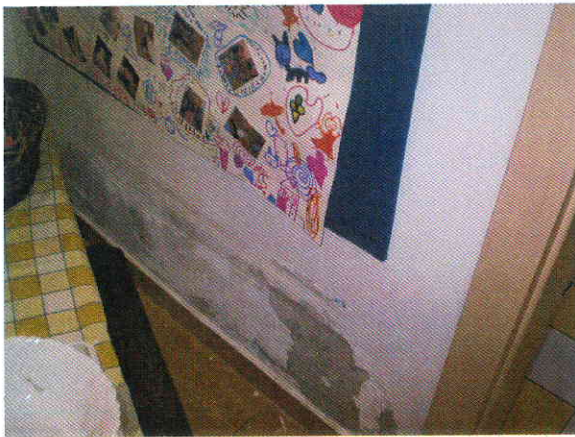
Felázási nyomok (több helyen).

- h. Beltérben a repedezett felületek javítása, festése hozzávetőlegesen 1,800,000.- azaz egymillió nyolcszázezer forint.
- i. Beázások, illetve felázások utólagos szigetelése, javítása: ezen munkálatokat és költségeit a hibák végleges feltárása után tudjuk megadni. Helyreállítása feltárás nélkül nem lehetséges, amennyiben a falak alatti rossz szigetelés kivitelezése a felázások hibaforrása, akkor a bontási munkákkal és a beázások feletti részek feltárásával (parkolok bontása helyreállítása) együtt a munkálatok költsége elérheti a 10.000.000.- Ft azaz tízmillió forintot.

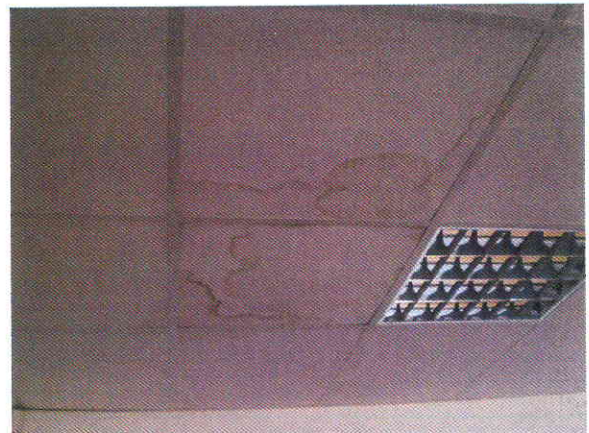
Beázási nyomok (több helyen)

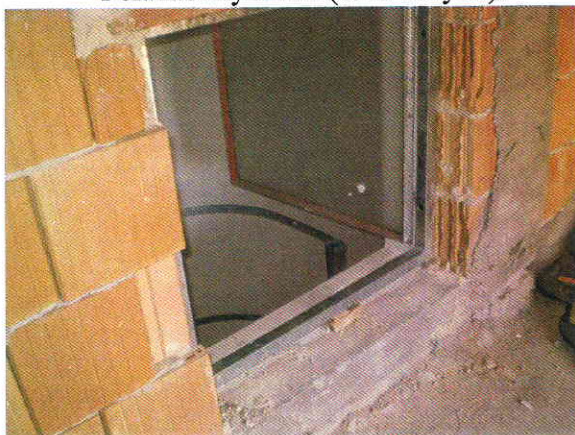
Befejezetlen rész.

- f. A befejezetlen részekenél vakolás, hőszigetelés, levált tető héjazat, véleményünk szerint 3.000.000.- azaz hárommillió forint.

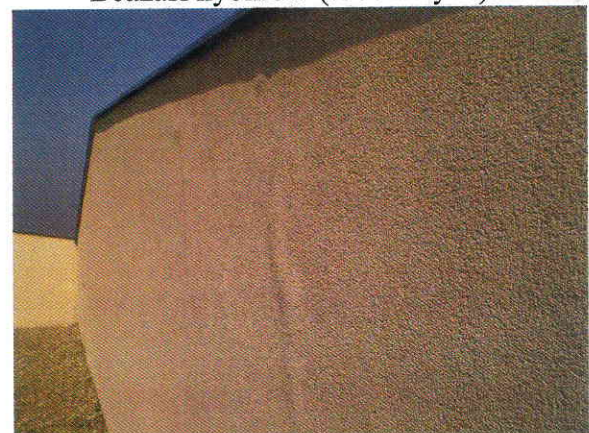
Rossz hőszigetelés (több helyen)

- g. Külső hőszigetelő homlokzatok levált részeinek, illetve repedezettségének megszüntetése, helyreállítása véleményünk szerint 3.500.000.- Ft azaz hárommillió ötszázezer forint. Nagy eséllyel a színfakulás miatt az egész rendszer felületét minimum át kell festeni, hogy ne következzen be színváltás a régi és új felület között.

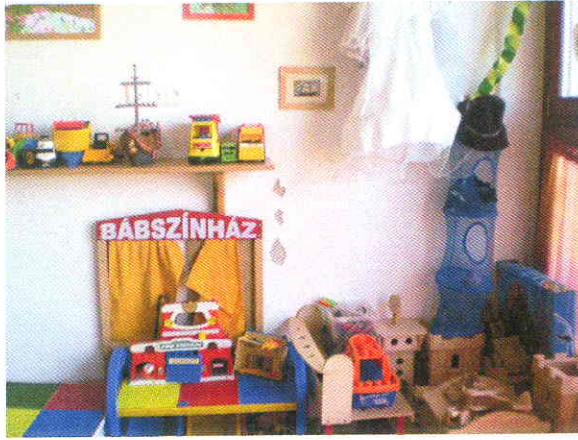
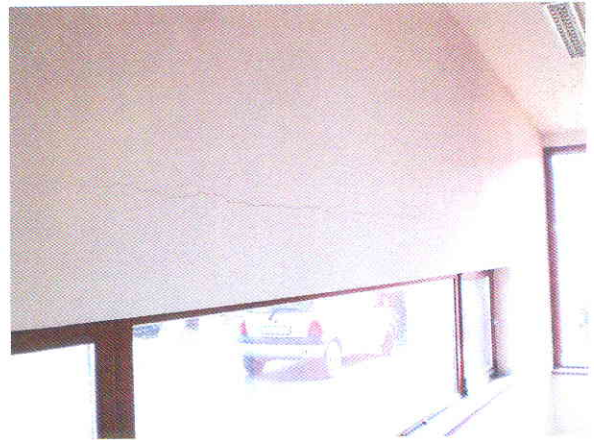
- c. Az épületen belüli repedések, valamint az épület körüli süllyedések épületmozgásból adódnak, ezek javítása az utó-felülvizsgálati bejárás elengedhetetlen része kellett volna legyen.

Függőleges és vízszintes repedések (több helyen)

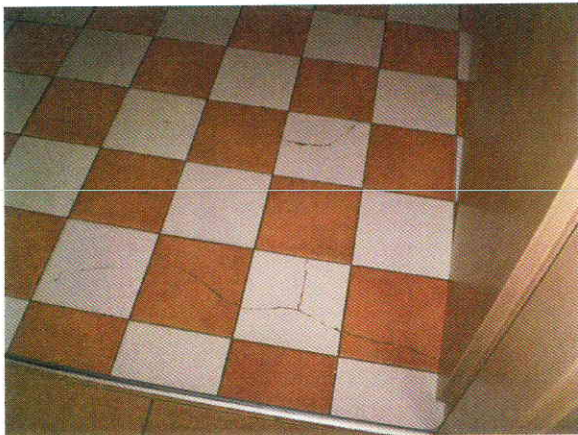
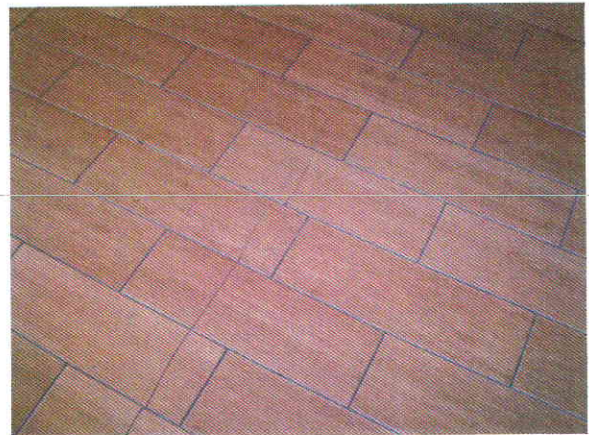
Padozatrepedések (több helyen)

- d. Hidegburkolat repedéseinek javítása mely az összes elrepedt lapok valamint a levált lábazatok helyreállítását és helységeken belüli szintkülönbségek javítását, illetve cseréjét tartalmazza jelen felmérésünk szerint nagyságrendileg 1.500,000.- Ft azaz egymillió ötszáz ezer forintba kerül.

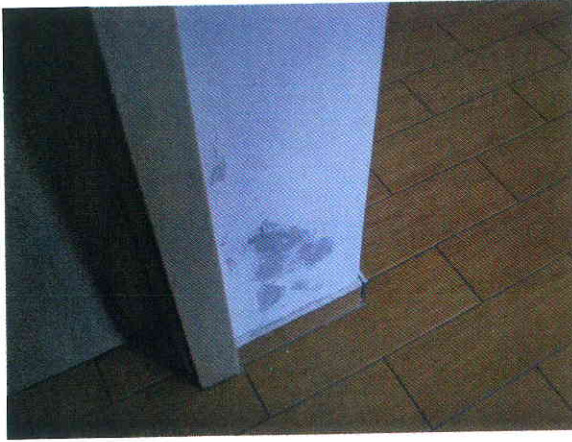
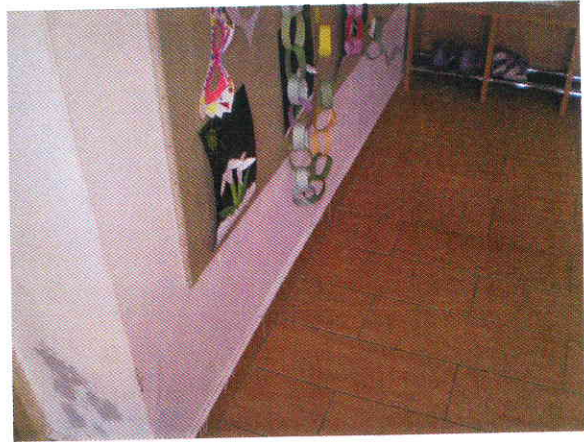
- az udvari szinten (földszint) az épület külső határoló falán - az utcai parkoló oldalán – cca. 40-45 cm magasságig nedvesedési foltok láthatók,
- felázási nyomok láthatók a belső téglafalazatokon is cca. 40-50 cm magasságig.

Felázási nyomok

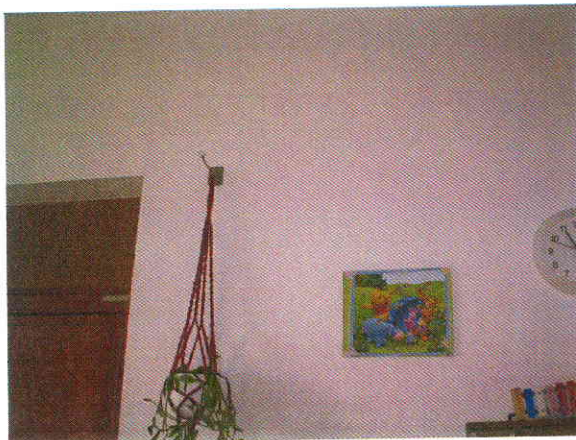
Foglalkoztató-repedés a falon

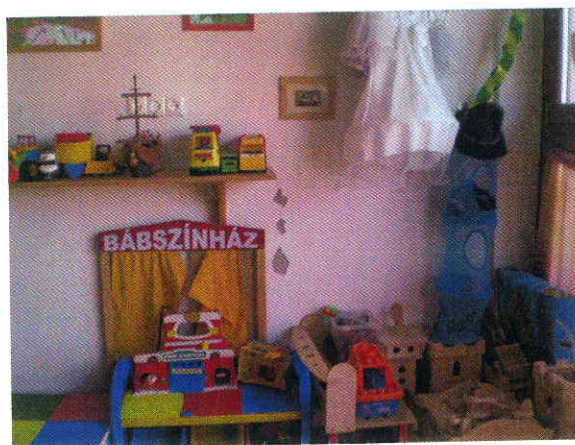
Foglalkoztató- repedés a falon

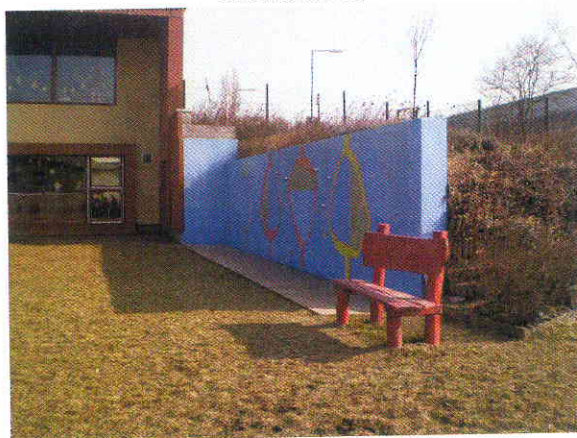
- h. a bővített csoportszoba átalakítása vízszintes aljazaton nem megfelelő, a két volt helyiség padlószintje eltérő, balesetveszélyes,
- i. kültéri zuhanyfal, nem került befejezésre, így nem funkcionál, befejezetlen épület rész,

Nem működő zuhany fal

- e. Külső zuhanyfal munkálatainak tervekhez képest történő befejezéséhez nem áll rendelkezésünkre olyan információ, hogy pl. a vízvezeték összekötése megtörtén-e, ezt csak feltételezni tudjuk. Vagy a zuhanyfalból jövő zuhanyvíz kevert víz-e (kell e hozzá meleg víz)? Csak a befejezést tudjuk ezen információk nélkül költségoldalán beállítani. Tehát a zuhanyfal befejezése jelen információink szerint 800,000.- Ft azaz nyolcszáz ezer forint.
