Önkormányzati intézményi ingatlanok fenntartási, jókarbantartási koncepciójáról

Biatorbágy Város Önkormányzat
tulajdonában lévő intézményi ingatlanok
állapotfelmérése

Q DESIGN KFT
2051 Biatorbágy
Szabadság út 48.

2017. december

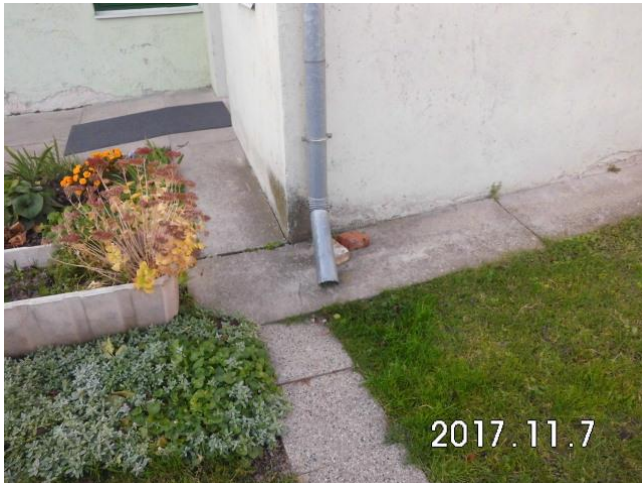
Az épület falán szerkezeti repedések találhatóak, amik a nem megfelelő csapadékvíz elvezetésére vezethető vissza.

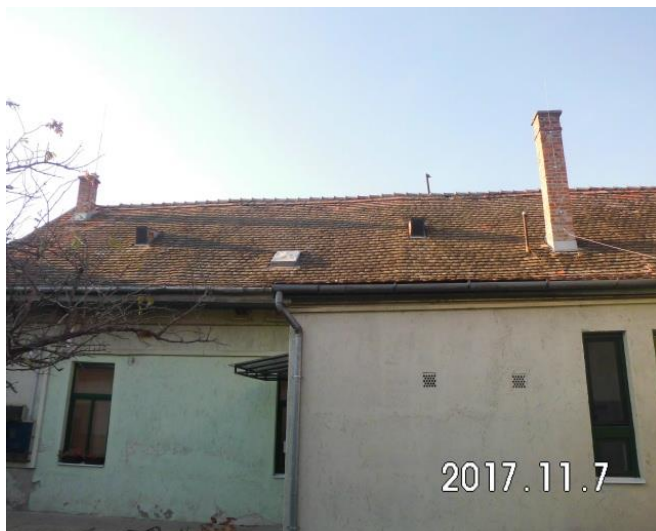
A csapadékvíznek az udvarra az épület közvetlen közelében történő kivezetése elősegíti az épület sarkainak, falszakaszainak süllyedését.

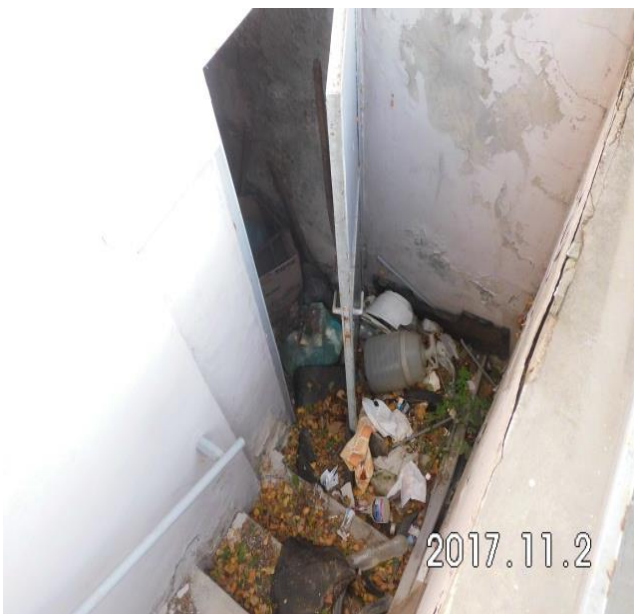
Az épület egy része alápincézett, A pince kihasználatlan, a lejárata évek óta tele van szeméttel, a pincébe bemenni sem lehet.

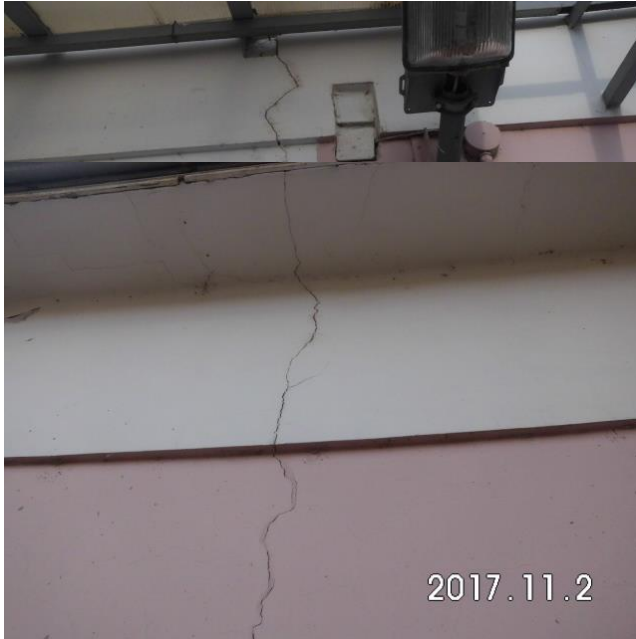
Az épület falazatán szerkezeti repedések vannak.

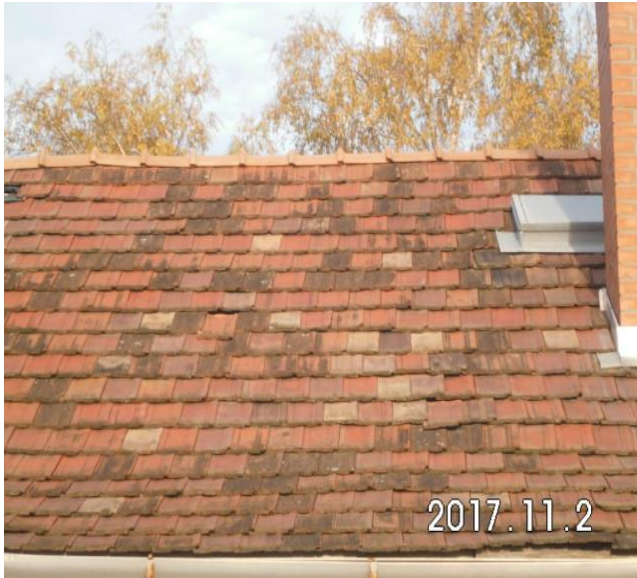
A tetőfedésen rendszeresen elmozdulnak a cserepek, alatta a tetőszerkezet és a földem ázik, gombásodik, korhad.

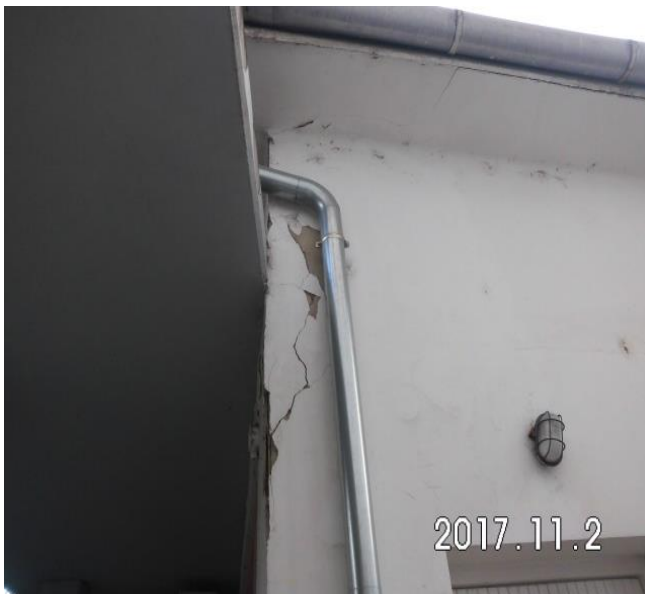
Az ereszek teli vannak falevéllal, így a víz a falra folyik.

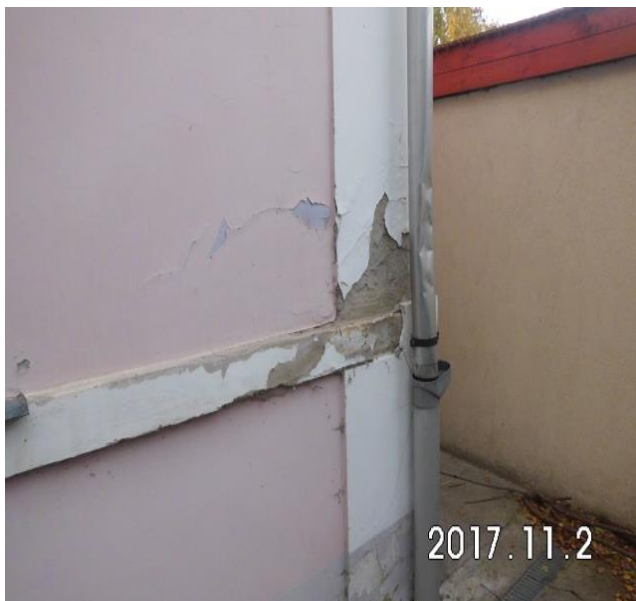
Az esővíz levezető csatorna sérült, a víz ráfolyik a falra és áztatja azt.

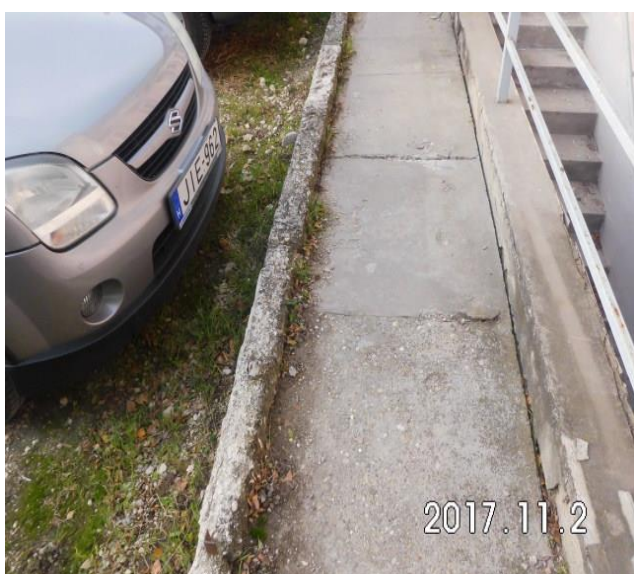
Az épület körüli járda és annak szegélye balesetveszélyes.

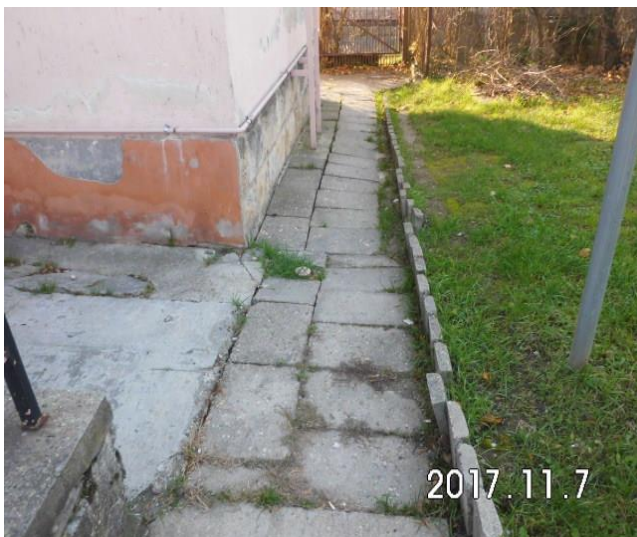
A járda nem megfelelő állapota miatt a víz az épülethez folyik. A járda lapok egyenletlenek a szegélyek elmozdultak.

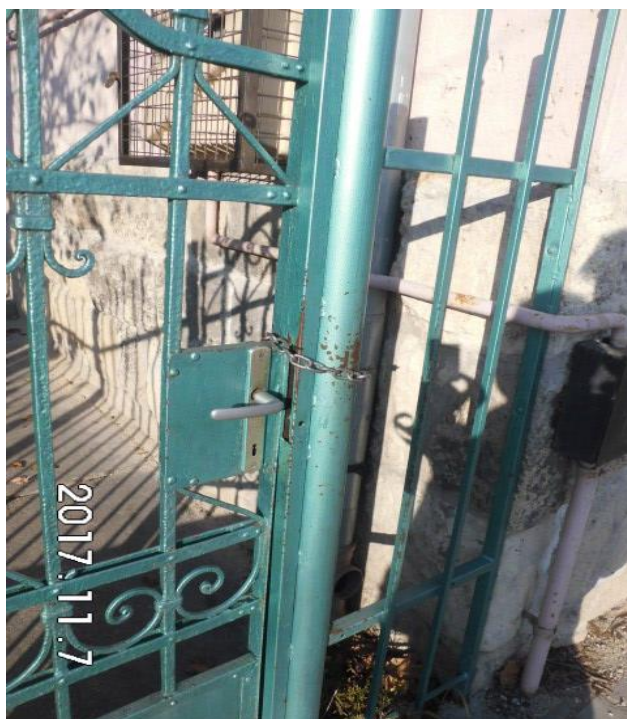
A kapuk az oszlopok elmozdulása miatt nem zárhatók.

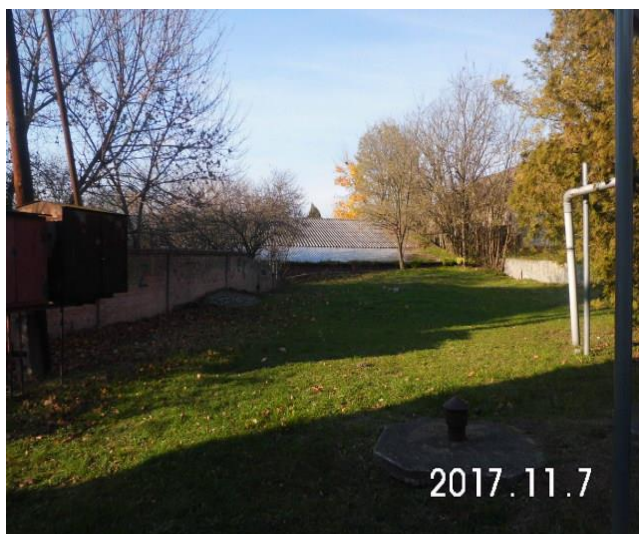
A hátsó udvar rendezett, de a kerítés sérült, hiányos.

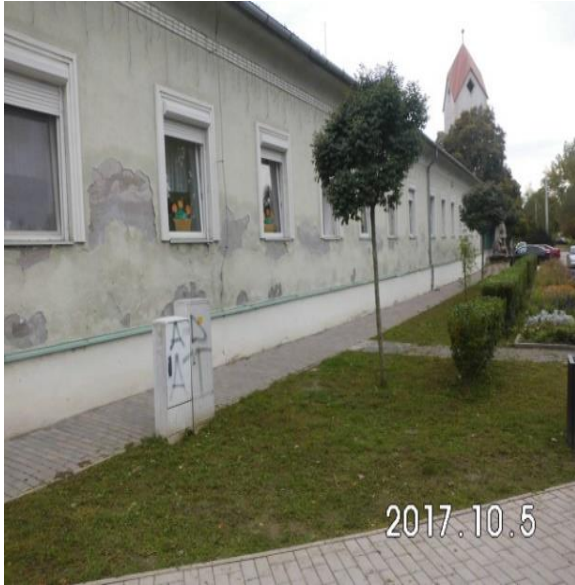
A vízszigetelés hiánya erősen megmutatkozik a homlokzaton

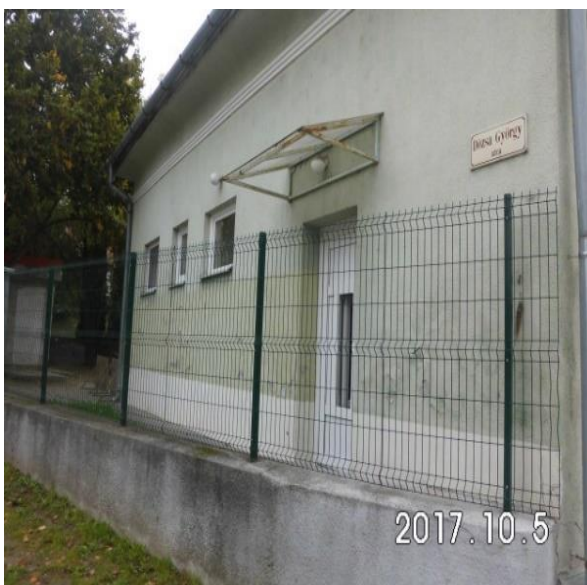
Az épület bármely oldalát is nézzük, a falazat vizesedése mindenhol jelentkezik.

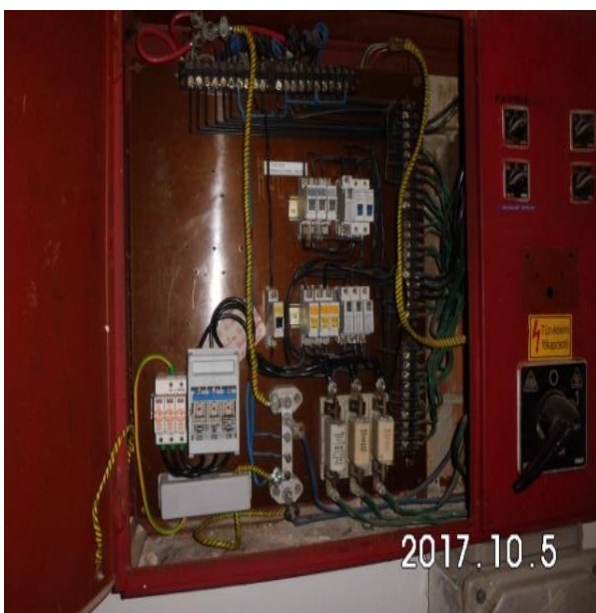
Az elektromos főelosztó már nem felel meg az előírásoknak, balesetveszélyes. a teljes hálózat felújításra szorul.

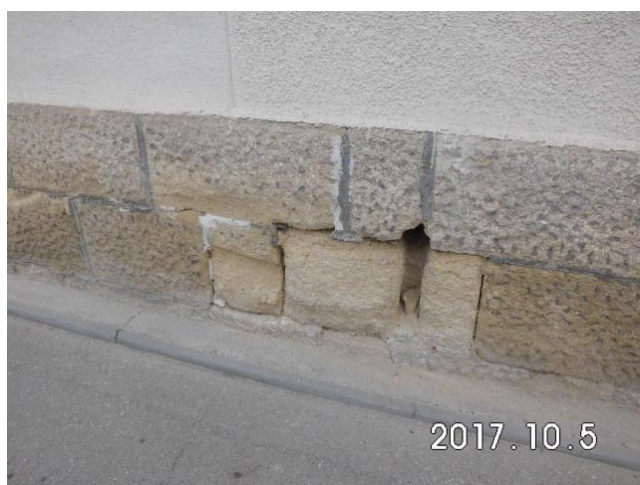
A lábazati építőkövek mállanak.

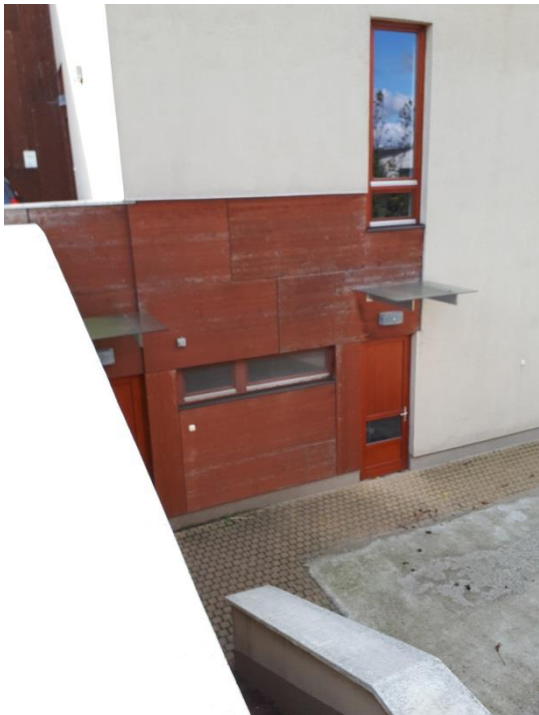
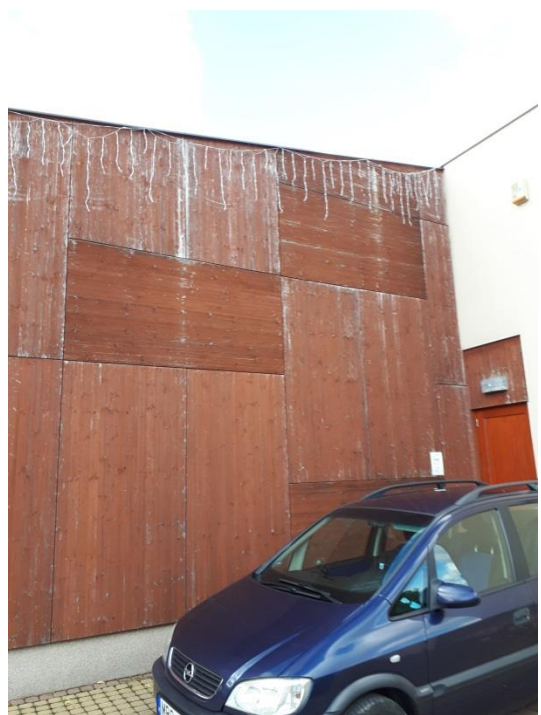
Az óvoda épülete 2006-ban épült. 2017-re a homlokzat fa burkolata a 2 évente szükséges felületkezelés hiánya miatt tönkrement. Sok helyen már csak a burkolat cseréjével lehet a javítást megoldani.

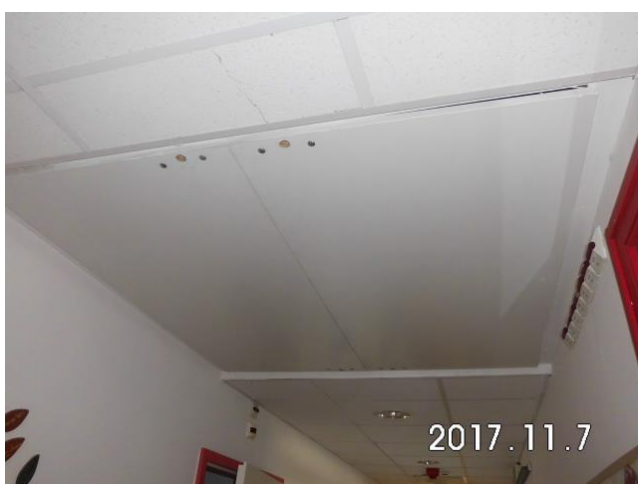
A padlásfeljáró bútorlappból készült ajtóval van eltakarva, lenyitása eléggé körülményes, az alumínium létrát pedig pincéből kell idehozni. A míg a létra ott van tolókoszival nem lehet a folyosón közlekedni.

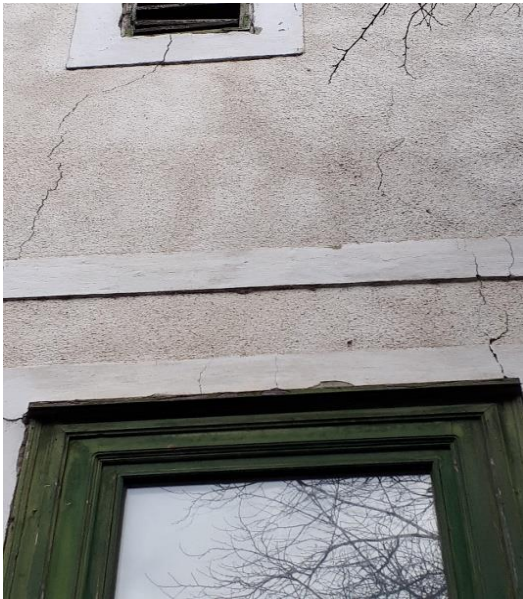
Megjelentek a szerkezeti repedések a nyílászárók sarkinál.

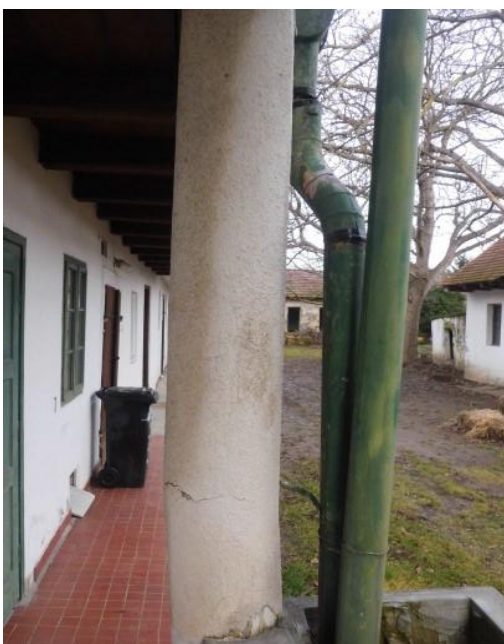
Az eltört oszlop, tőle jobbra a vízgyűjtő betonkád.

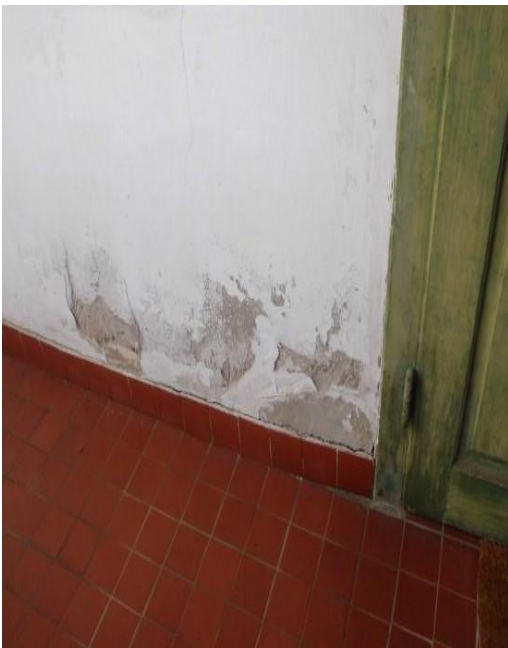
A főfalak vizesek az alulról jövő talajnedvességtől.

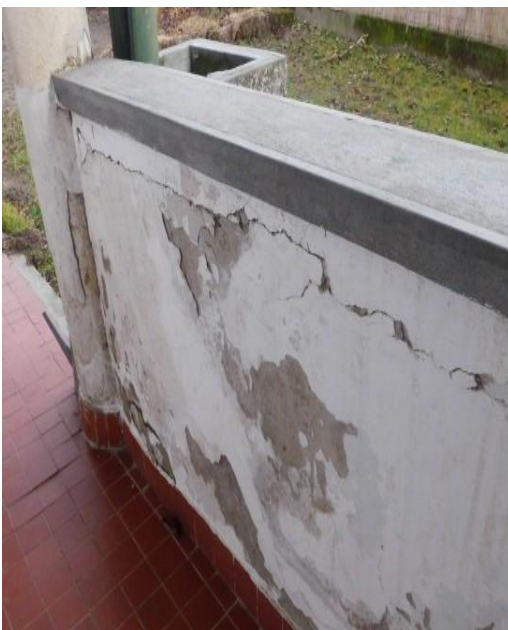
A tornác mellvéd fala a rosszul elvezetett csapadékvíz miatt felázott és megsüllyedt.

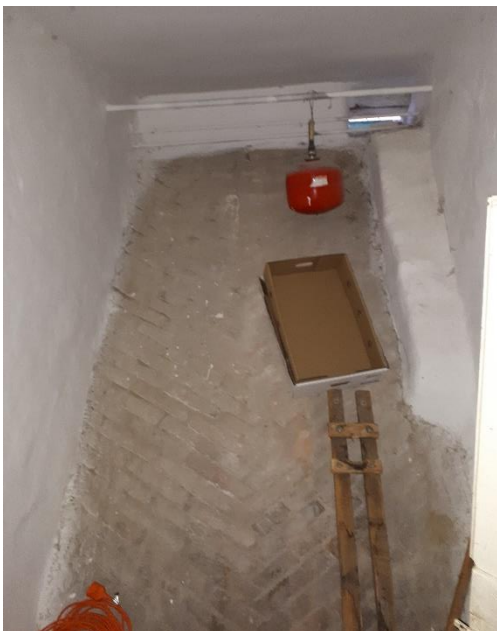
Fűtetlen térbe átmenő szigetetlen fűtéseső ami fagyveszélyes.

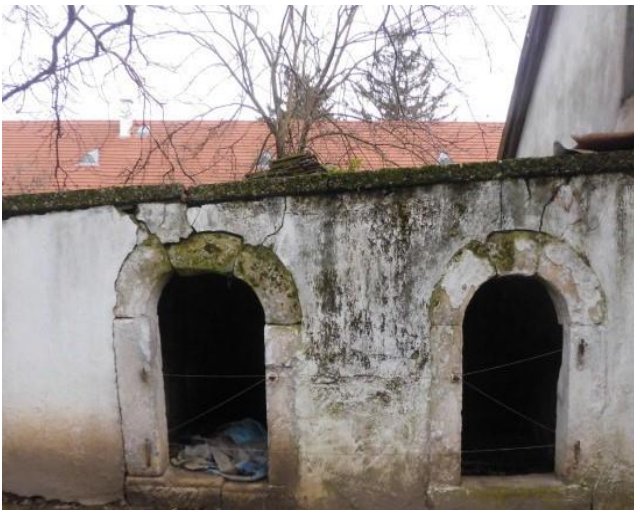
Az ólok földéme elrepedt, falazata ázik.

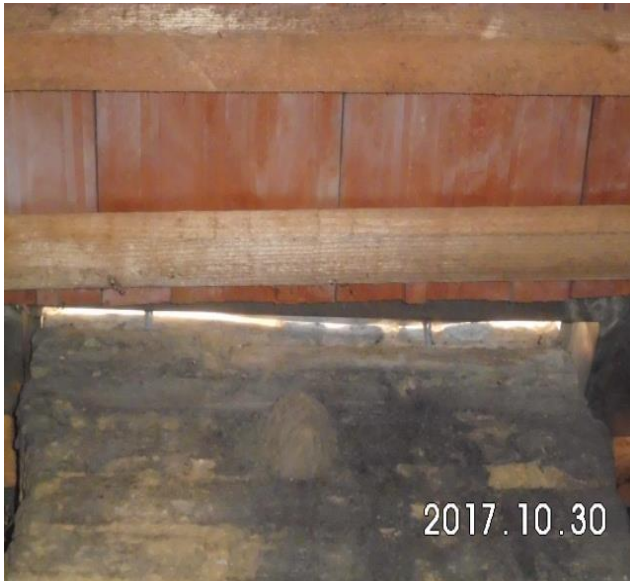
A tető és a tűzfal csatlakozásánál néhány centiméteres hézag van található.

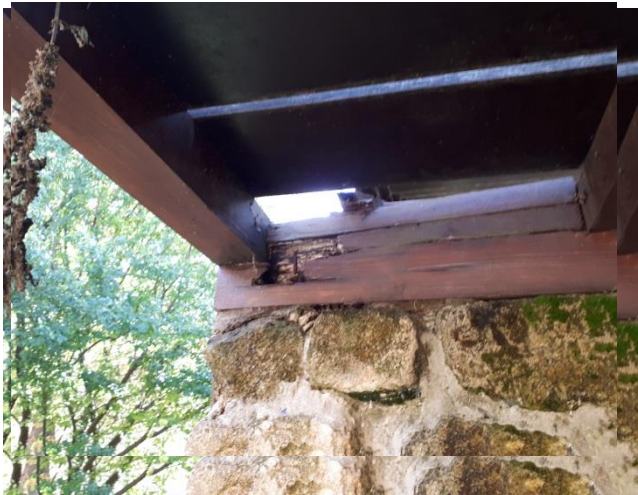
A pince fölötti teraszra vezető lépcső faszerkezete korhadt.

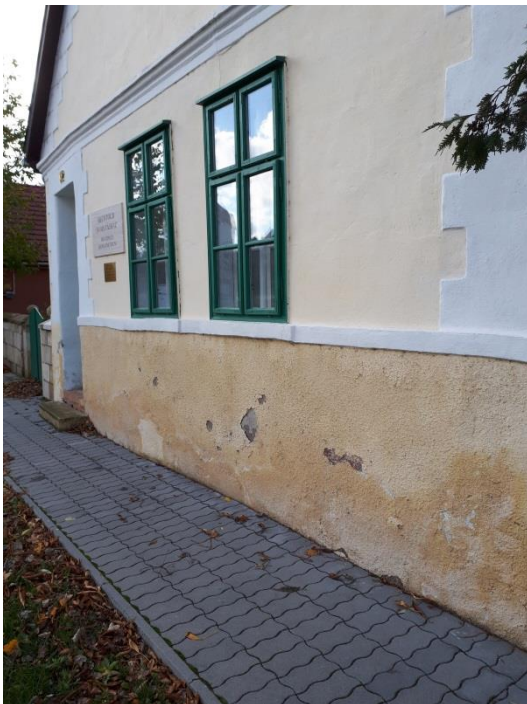
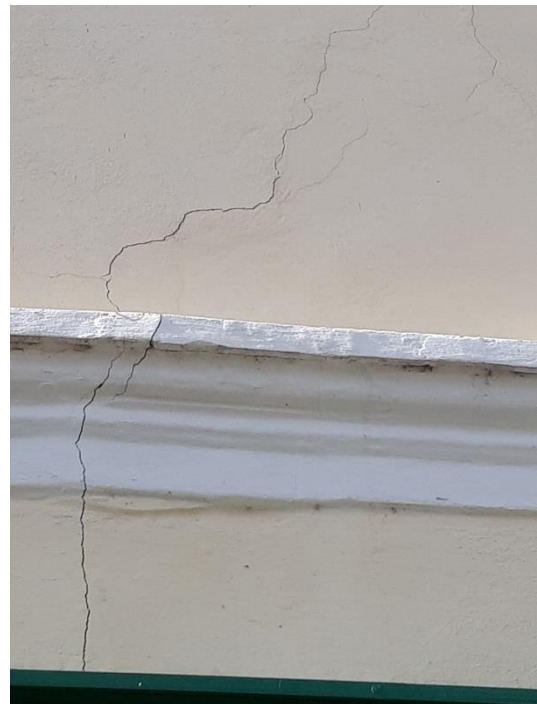
A homlokzati lábazaton erős vizesedés tapasztalható. A homlokzaton a jobb oldali ablak mentén az épület falazatán az utcaszinttől a tetőig futó szerkezeti repedés található.

Az épület igen kis mélységű alappal rendelkezik. Az alapot a repedés megállítása érdekében meg kell erősíteni, a csapadékvizet a háztól távolabb kell vezetni, bekötni a patak partján kiépített csapadékvíz elvezető rendszerbe.

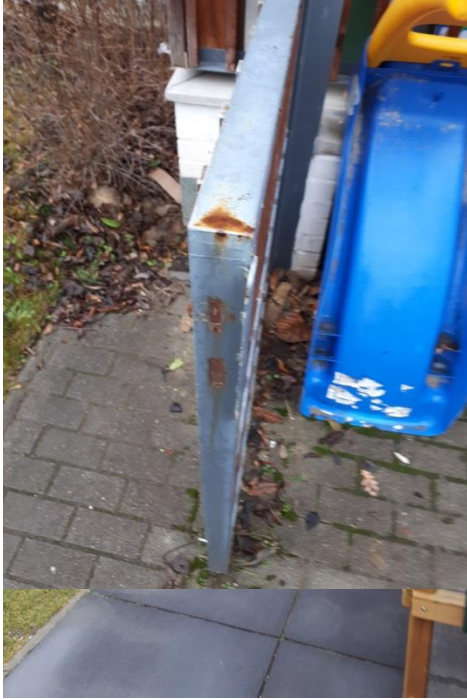
A hiányos felületkezelés esztétikai problémákon kívül a szerkezet károsodik

Acélszerkezetek felületkezelését el kell végezni.
