AZ ELŐTERJESZTÉS CÍME: **A Nagy utca 33. szám alatti ingatlan helyzetéről**

#### A Nagy utca 33. szám alatti ingatlan helyzetéről

# TARTÓSZERKEZETI ÉS ÉPÍTÉSZETI SZAKVÉLEMÉNY

a Biatorbágy, Nagy u. 33. sz. alatti lakóépületről

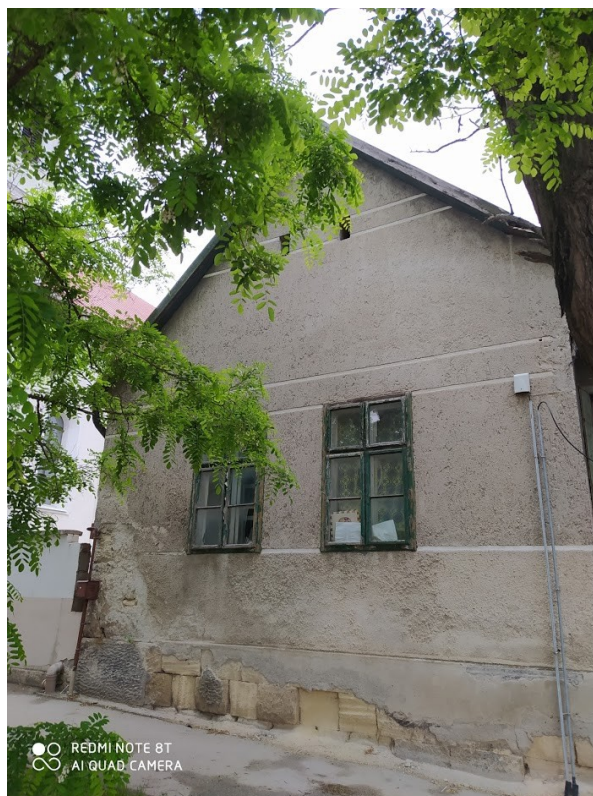
Az épület 50-60 cm vtg sóskúti kő falai több helyen jelentősen átrepedtek, amik épületmozgásokra utalnak. Ezek oka az épület korából eredő mon. vb. koszorú hiánya, továbbá a csapadékvizek nem megfelelő módon történő elvezetése az épület közvetlen közeléből. Az épületmozgást lehet okolni több nyílás fölötti boltív átrepedése miatt is. A falak nem rendelkeznek nedvesség elleni szigeteléssel (az 1900-as évek elején ez nem volt járatos műszaki megoldás), ezért sok helyen lehet tapasztalni nagyon intenzív falnedvedesedéseket. Ezek több helyen jelentős kőmorzsolódással járnak, ilyen pl. az utcai homlokzaton a látszó lábazati kövek jelentős mértékű szétfagyása.

Az épület utcai homlokzata az erősen korrodált lábazati mészkővel

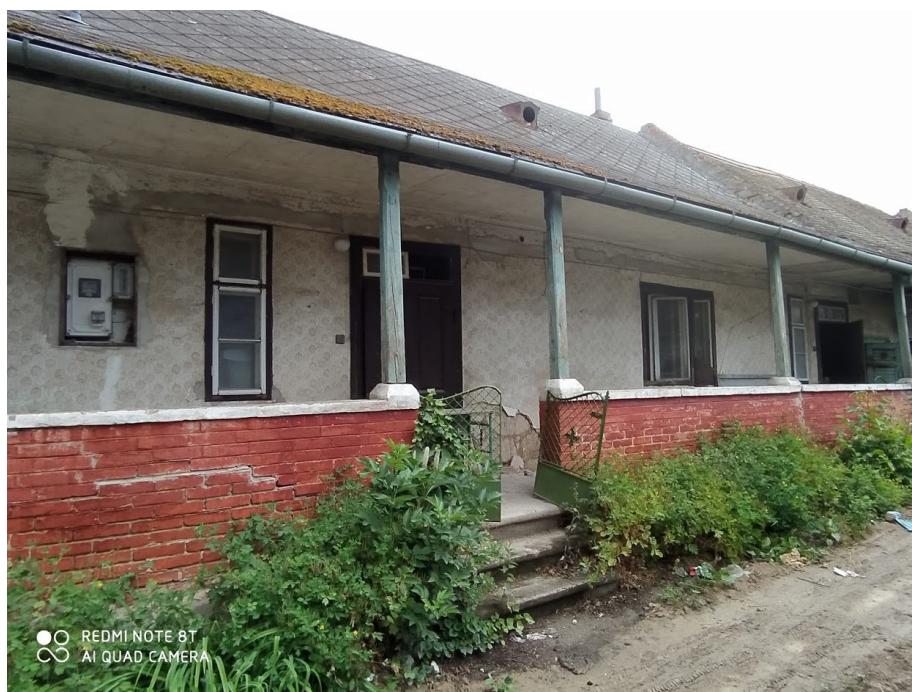
A veranda pillérei és mellvédfala több helyen kimozdult eredeti helyéből, illetve a mellvédfalak csúnyán meg is repedtek. Ezzel együtt a veranda padozata is megsüllyedt több helyen.

Az épület udvari homlokzata a megrepedezett mellvédfallal

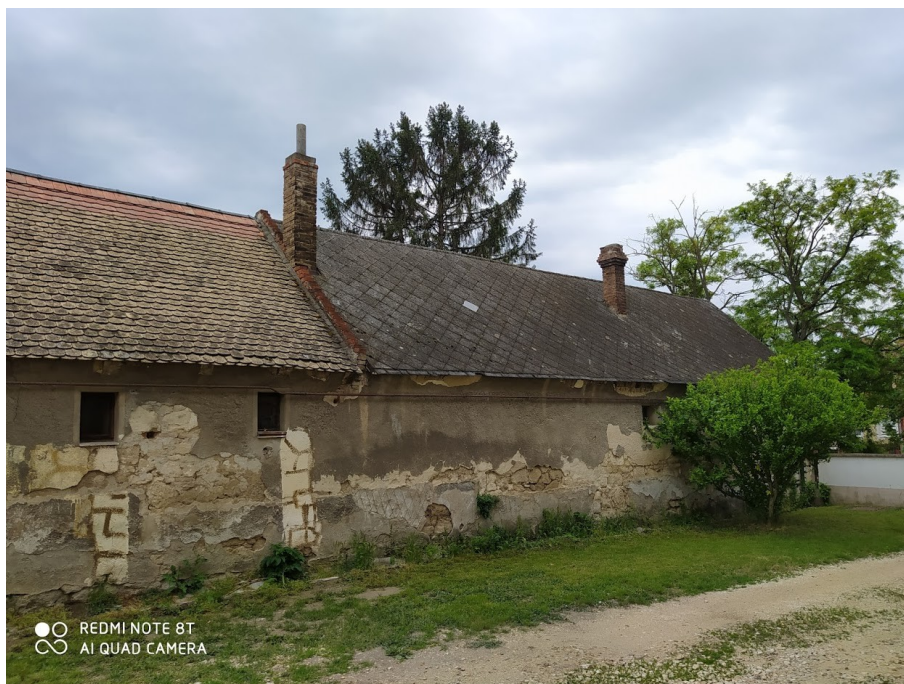
Az épület kéményei teljesen leamortizálódtak, azok mindenképpen bontásra értek.

Az épület hátsó homlokzata, jelentős mértékű falnedvedéssel, korrodált kéményekkel

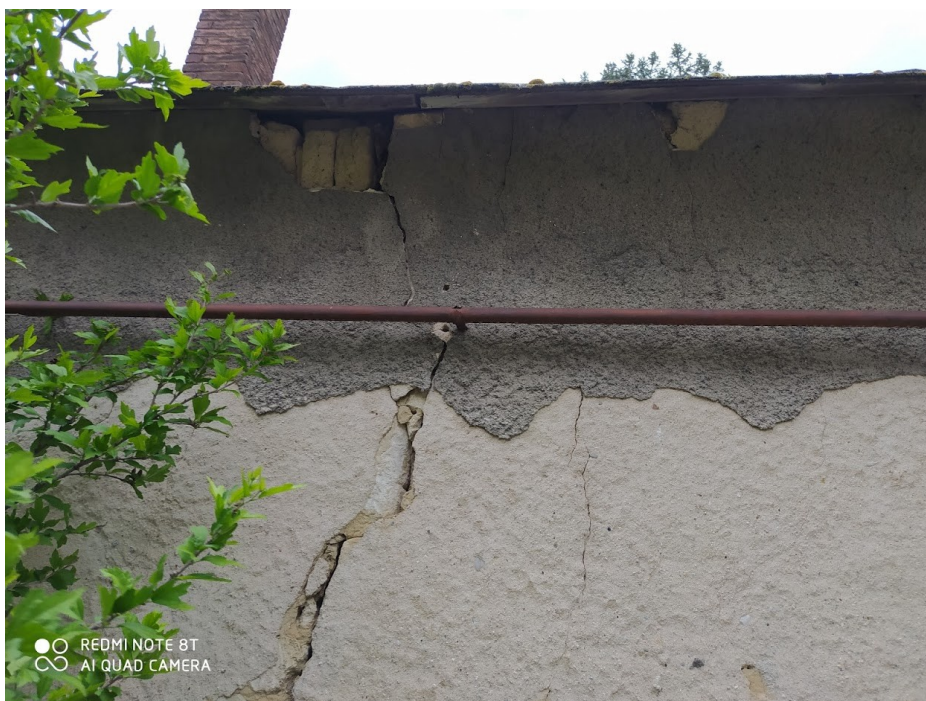
Jelentős mértékű repedés a hátsó homlokzati főfalon

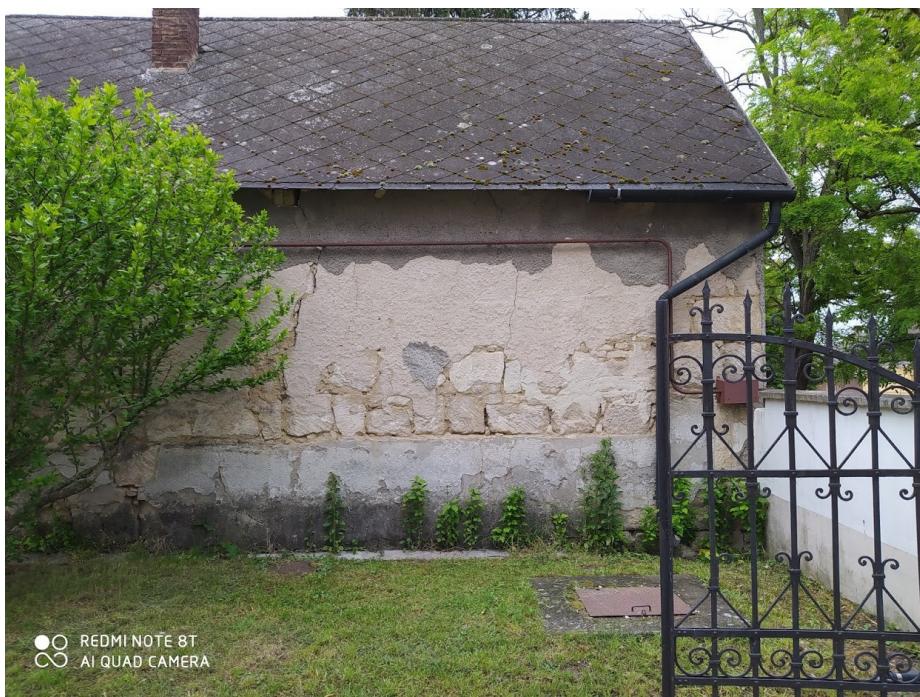
Több repedés a falon

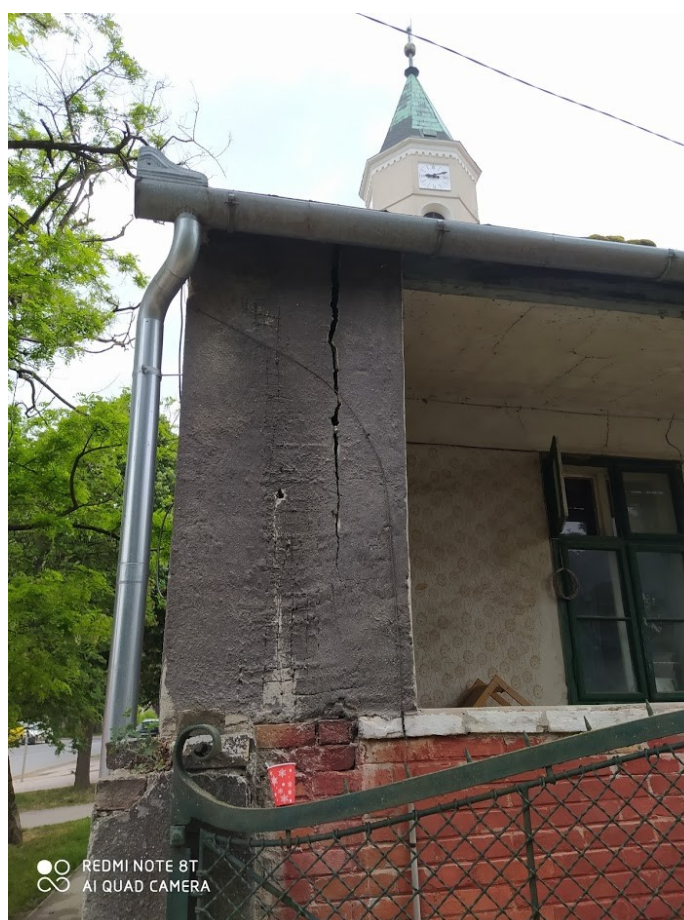
Megnyílt falpillér az utcai homlokzati falon

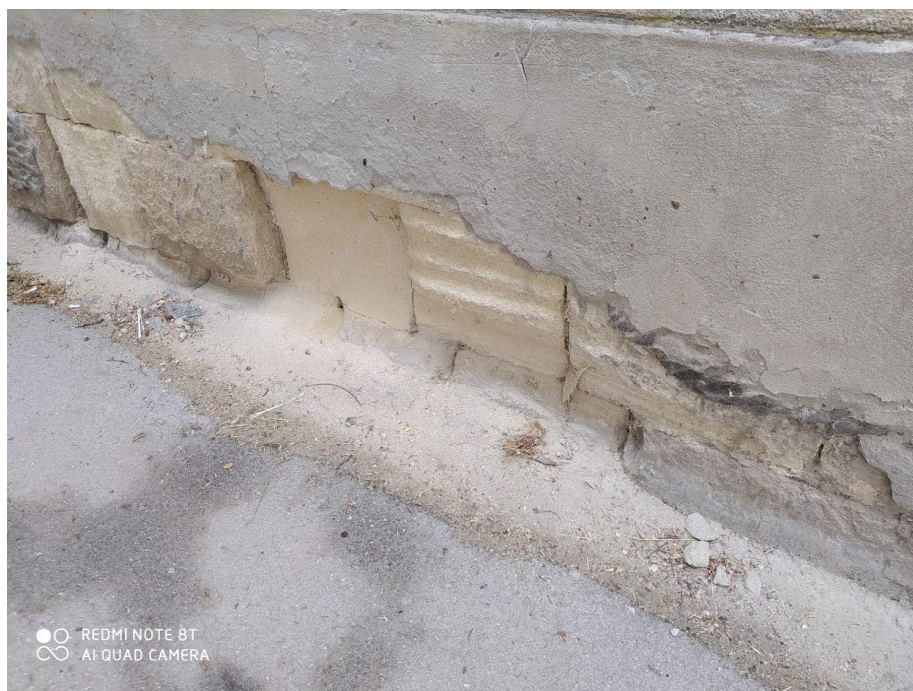
Korrodált lábazati sóskúti kövek az utcai homlokzaton

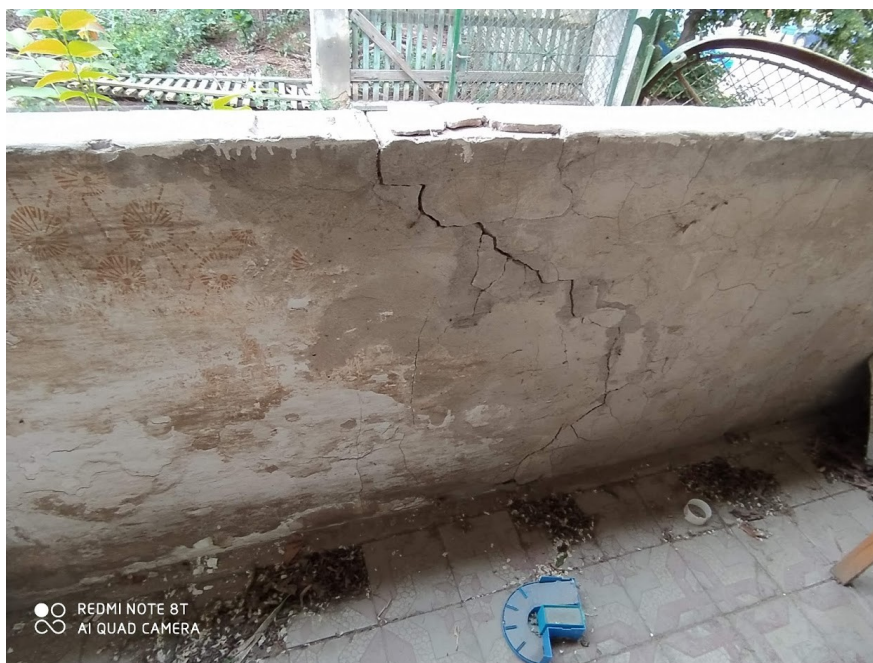
Átrepedt veranda mellvédfal

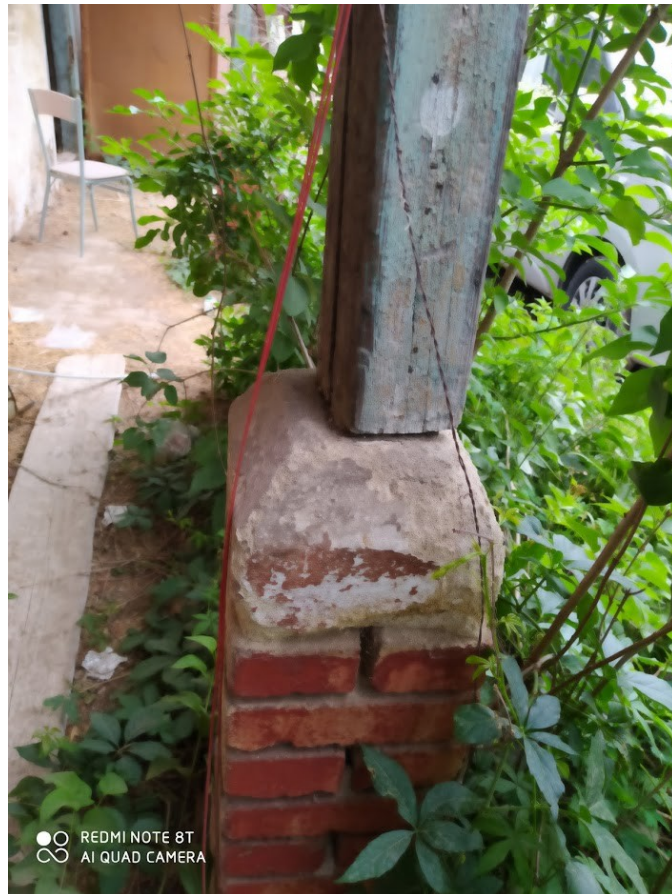
Kimozdult verandapillér

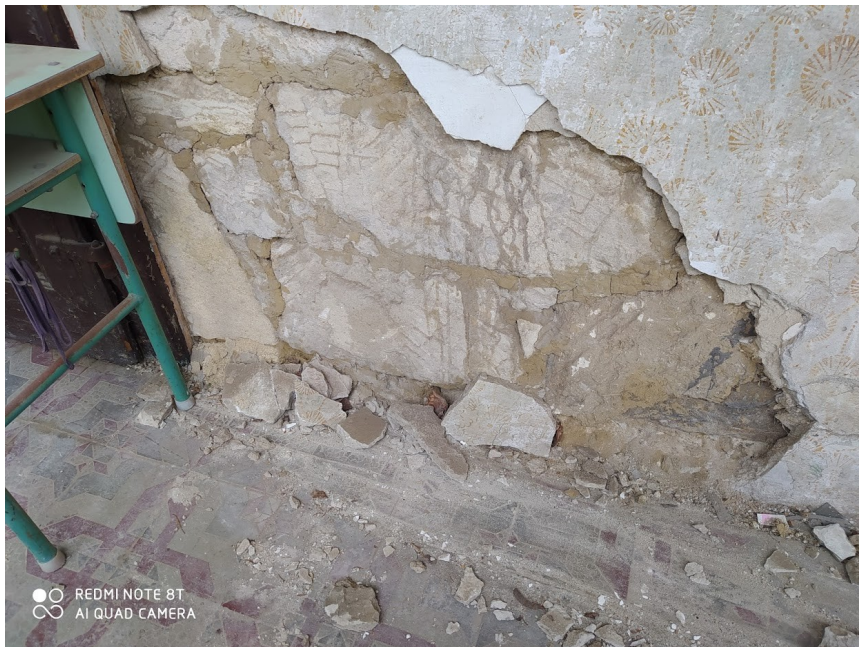
Nedvesedés miatt levált vakolat, láthatóvá vált az agyagba rakott szabálytalan alakú mészkövekből rakott fal

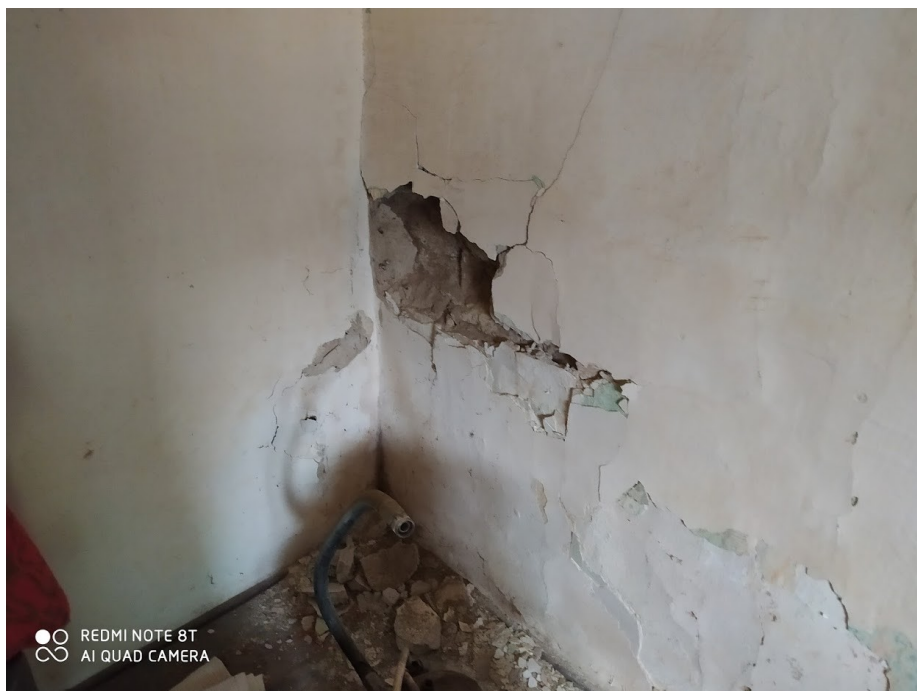
Igen jelentős, nedvesedés miatt létrejött falkorrózió

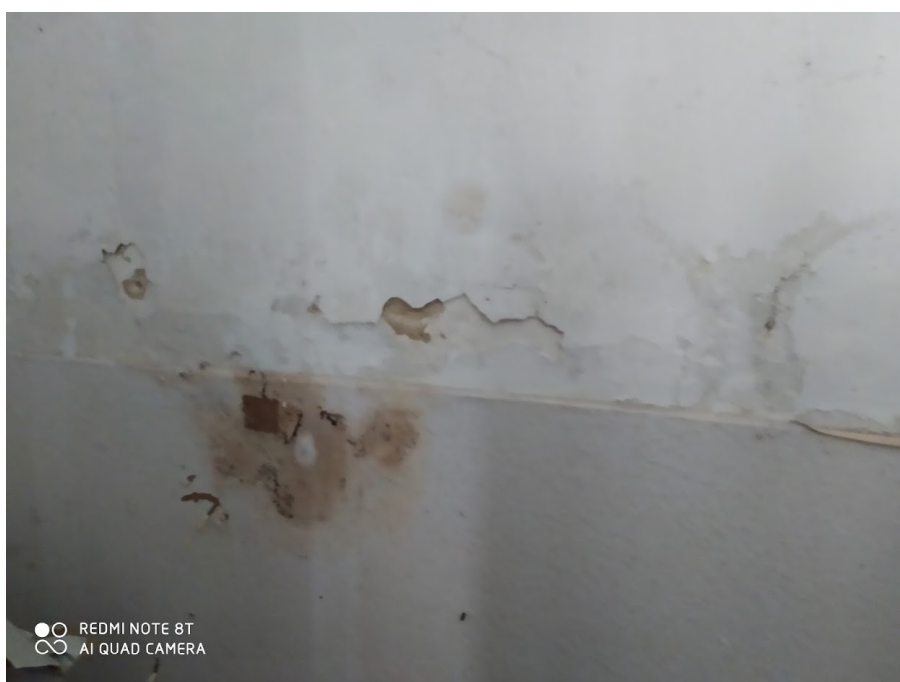
Penészes, nedves fal a belső térben

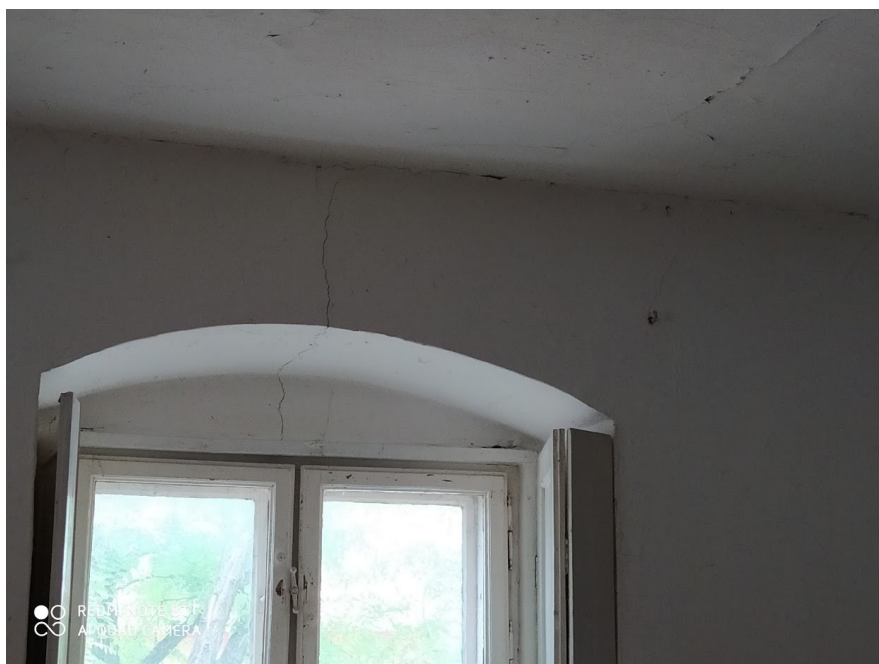
Az átrepedt boltozat, látható a repedezett mennyezet

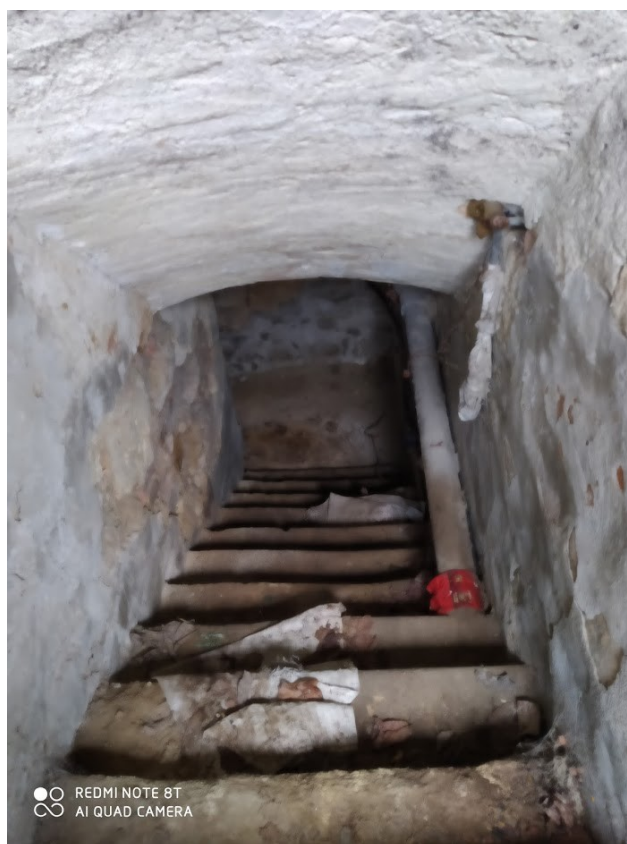
Az épület hátsó részében található kis méretű pince sóskúti kőből épült boltozata szerkezetileg rendben van.

A kis méretű pince lejárója

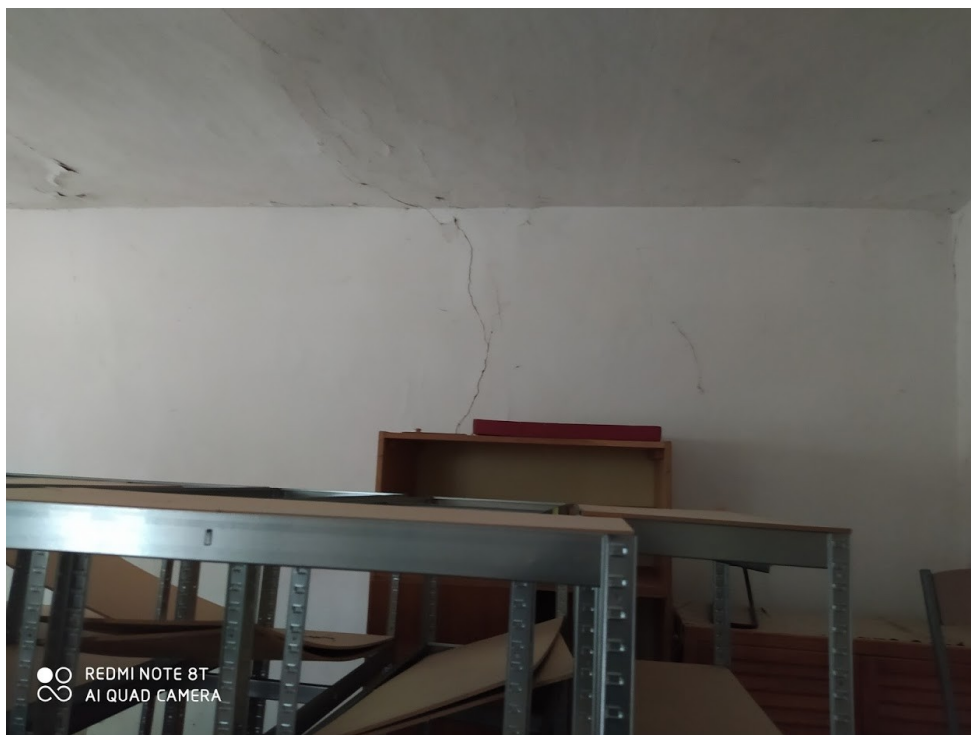
Az épület borított gerendás födéméről csak részletes feltárás után lehetne pontos diagnózist felállítani. Az elmondható, hogy a helyiségek mennyezete több helyen eléggé repedezett, ami jelentősebb födémlehajlást feltételez. Elmondható továbbá, hogy a tetőn több helyen észlelhető beázás (szarufák oldalán ázásból eredő vízfolyások), amiből következhet a födémgerendákon erős korróziós hatás (A nedvesség kedvező táptalajt biztosít a gombáknak).

Repedt fal, repedezett mennyezet

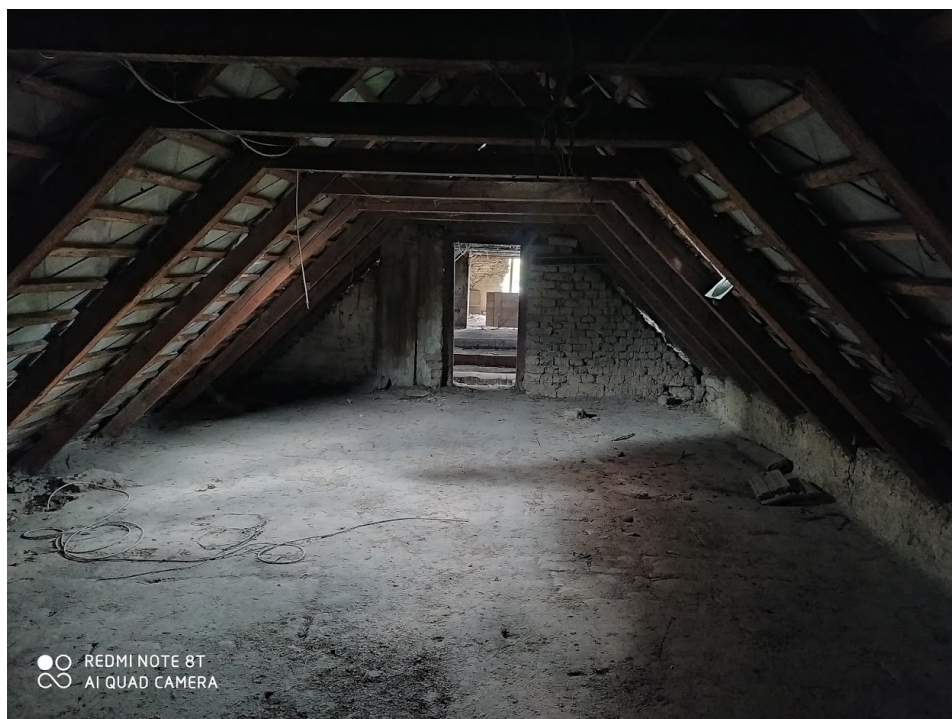
A torokgerendás tetőszerkezet látható része viszonylag jó állapotban van, valószínűsíthető, hogy az épület élete során a tetőt lecserélték, és nem az eredeti, 90-110 éves tetőszerkezetet látjuk. Az ácsszerkezeten csak az épület hátsó részén tapasztalható egy sérült rész, itt az utolsó előtti szarufa felfekvése jelentős mértékben megsüllyedt. További utólagos erősítés található még itt, a hátsó épületrészen. A tető héjazata mára teljesen elavult, az azbeszttartalmú síkpala káros, a kettős hódfarkú cserép pedig erősen korrodálódott.

A torokgerendás tetőszerkezet, síkpalával

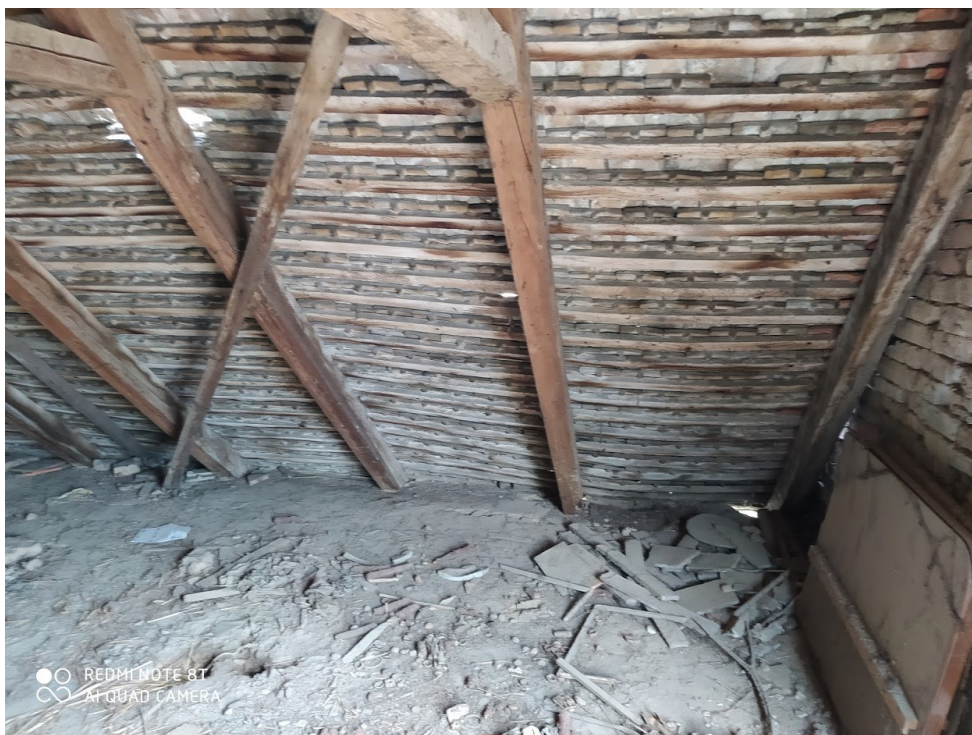
A megsüllyedt szarufa

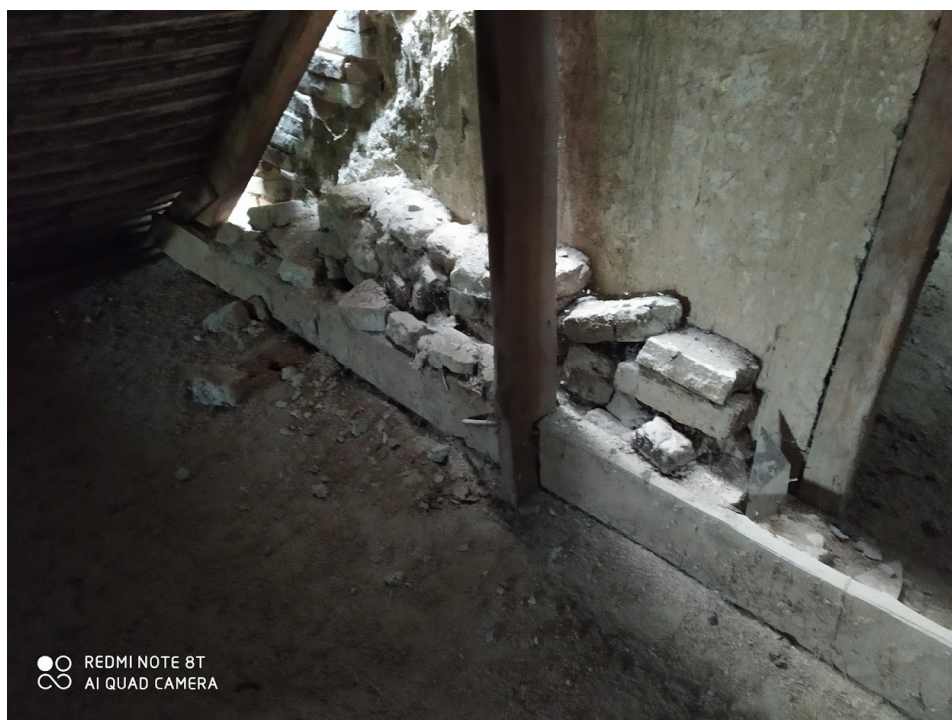
Utólagos tetőszerkezet-megerősítés

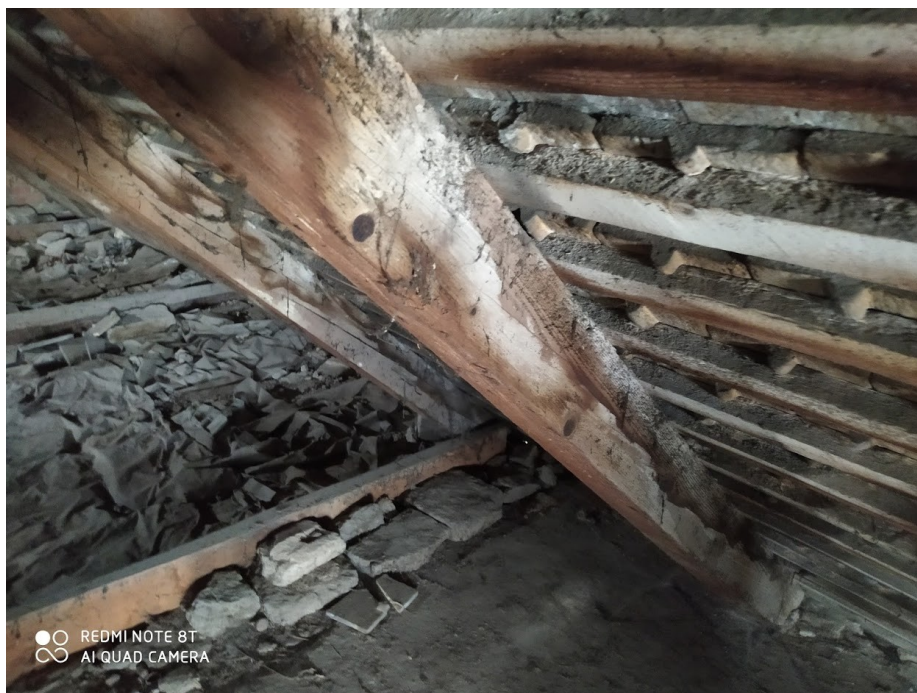
Intenzív beázási nyomok a szarufán, ami jelentős korróziót okozhat a földém fagerendáin.

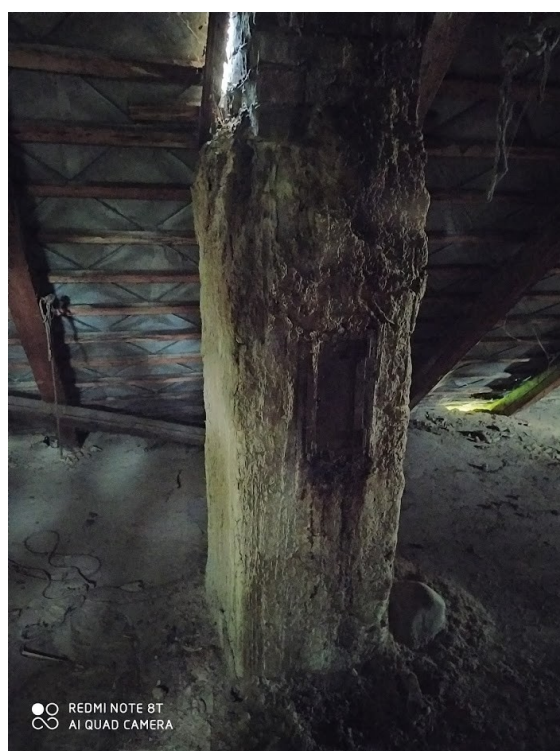
Erősen korrodált, lepusztult kémény

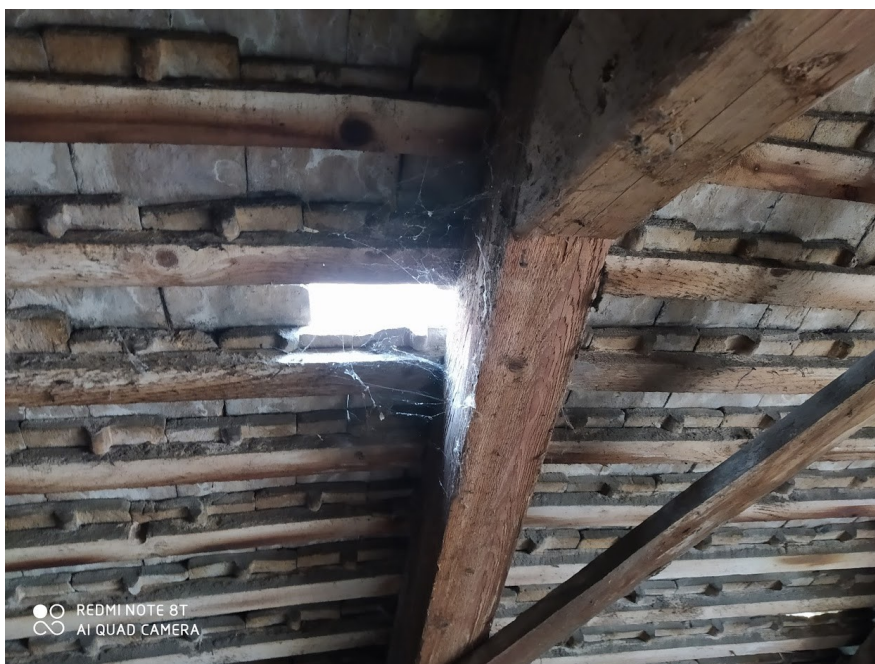
Korrodált hódfarkú cseréphéjazat

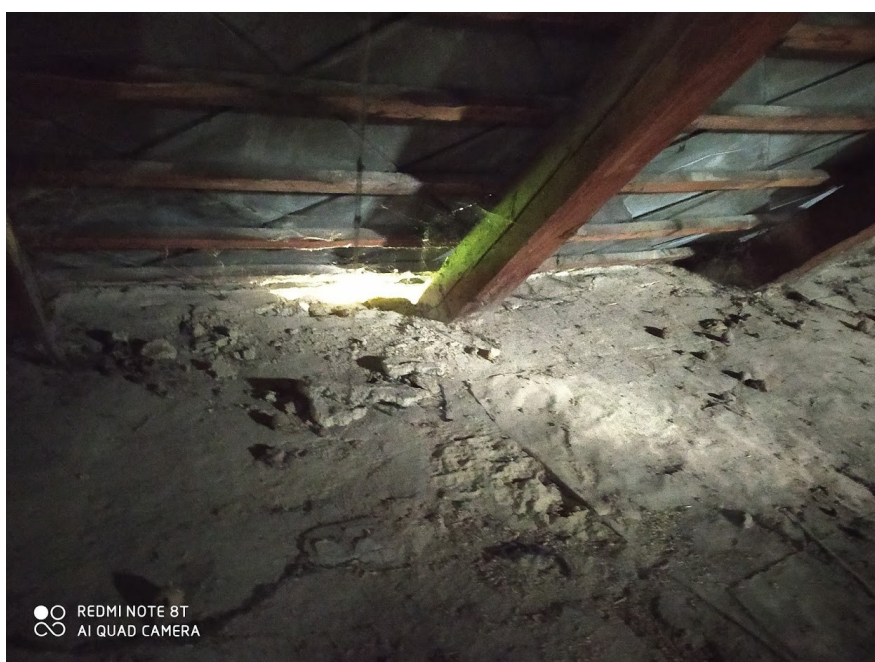
Hiányos palafedés
