## ELŐTERJESZTÉS

**Biatorbágy, Nagy u 33. alatti, 455/1 hrsz-ú ingatlanon elhelyezkedő lakóépület  
Védelem alóli feloldása és az érintett ingatlanok telekosztás jellegének megváltoztatása.**  
( Biai Református Egyházközség kérelme )

## SZAKVÉLEMÉNY

Biatorbágy, Nagy utca 33. (hrsz: 455/1) szám alatt,  
(a biai református templom jobb oldalán) található épület  
műszaki, használati és történeti értékeinek  
a számbavétele és értékelése

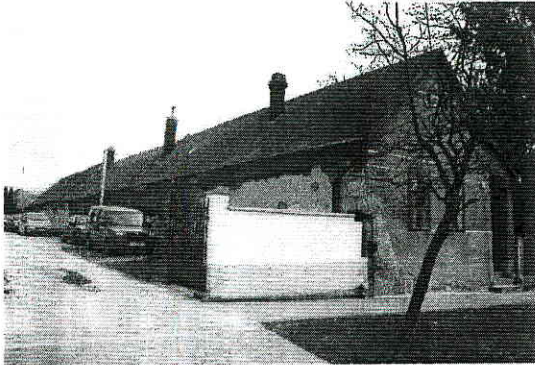
### 1. kép

Nagy utca 33. utcai, oromzatos megjelenés, s a Református templom felőli oldalhatáros homlokzattal. Utcai oromzatos, utcára merőleges gerincű, három épület részénél nyeregvetős, a negyediknél félnyereg tetővel. Az épület négy fő periódusa jól látható.

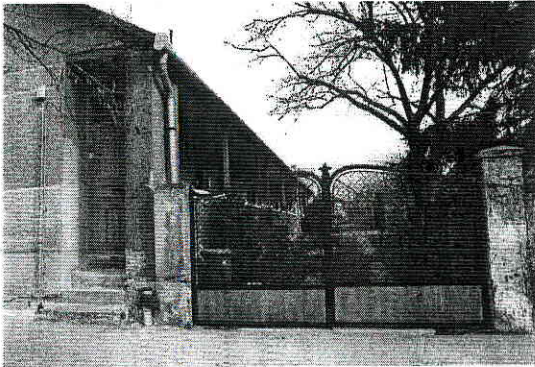
### 2. kép

Az oromzatos utcai homlokzat részlete, a tornácra nyíló, színes felülvilágítós gyalogkapuval, tönkrement többszörösen javított kő lépcsővel, a 1960-70-es évekből való drótfonatos kapuval.

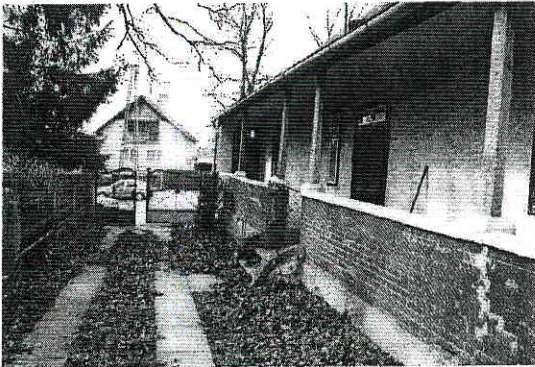
### 3. kép

Épület elsőrésze. Kívül dörzsölt-festett vakolatú, falazott téglamellvédés, faoszlopos tornác, drótfonatos fém tornác kapuval, kő lépcsővel.

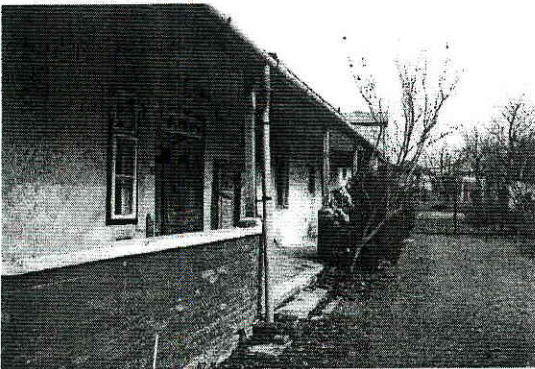
### 4. kép

Első épület-rész vége, második épület-rész kezdete. Téglamellvéd csak az első részénél készült.

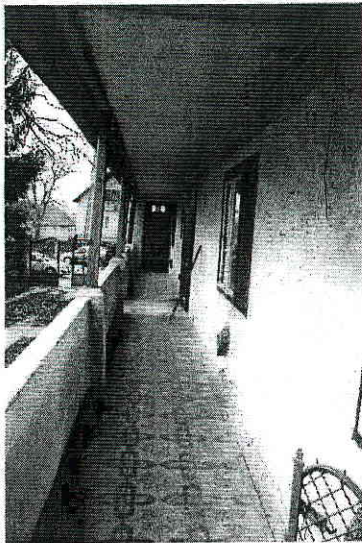
**5. kép**

Tornác lapburkolattal, hengerelt festéssel, stukatúros mennyezettel, belül festett, vakolt mellvéddel az első épületrésznél

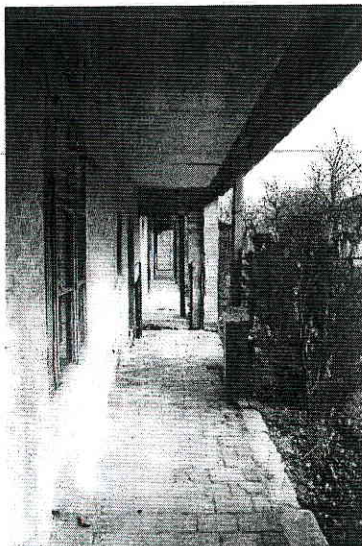
**6. kép**

**tornác:** Az épületen a tornác oszlopok faanyagúak. Az előzőekben leírt periódusok szerint az épület első részénél téglamellvéd zárja a tornácot az udvartól. ezen a részen a padozat mozaiklap burkolatot kapott. Az épület közepén (valamikori gazdasági rész) téglaburkolás készült, ami mára teljesen tönkrement, felülete egyenetlen. A hátsó részeken beton tornácburkolat, valamint épület körüli beton járda készült.

Tornác képe a második épületrésznél, hepe-hupás téglapadlóburkolattal, hengerelt falfestéssel, stukatúros mennyezettel, fa oszlopokkal  
Ki-be nyílós hatosztatú ablakkal

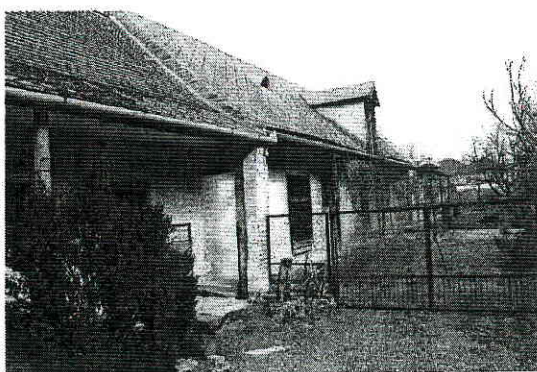
**7. kép**

**tetőfedés:** Az épületen palafedés van, ez alól csak a második periódus a kivétel, ahol javarésztben (kivétel a tornác feletti fedés) cserépfedés készült, kettős hódfarkú kivitelben. A palafedésen megjelent a moha és a zuzmó, ami a héjalás porozítását és ennek révén a pala tönkremenetelét mutatja.

harmadik épület-rész, palafedéssel, padláson széna-beadóval, folyosón beton padlóburkolattal, vascsőből készült polikarbonátfedésű elötetővel, melléképület (istálló-pajta-tárpoló) funkcióval

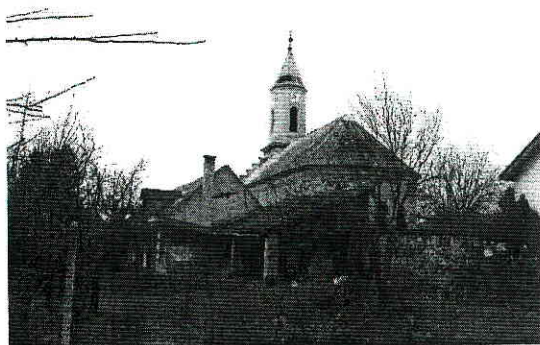
**8. kép**

Az épület harmadik és negyedik része a hátsó kert felől.

Református templom felől lejtő félnyereg tetős.

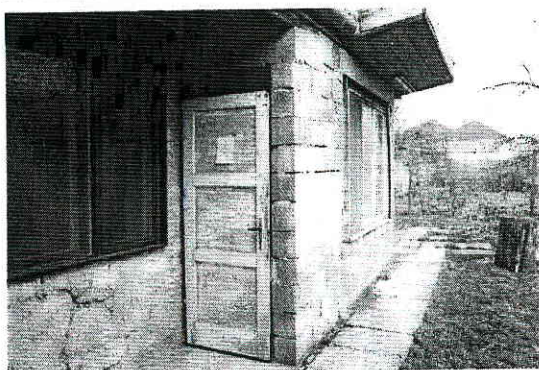
**9. kép**

A **negyedik periódus** teljesen leválik az előzőkről. Az építési anyagai (blokk téglá, betonkoszorú), kivitelezési technológiája, a keletkezését egyértelműen a XX. század utolsó harmadára teszi. ez az épületrész történeti értékkel nem rendelkezik, továbbiakban nem is érdemes ilyen szempontból foglalkozni vele.

Az épület negyedik része.

Falazat blokk téglakő, beton koszorúval, vakolat nélküli, 1960-70-es években épült bővítés, épület körül beton járdával.

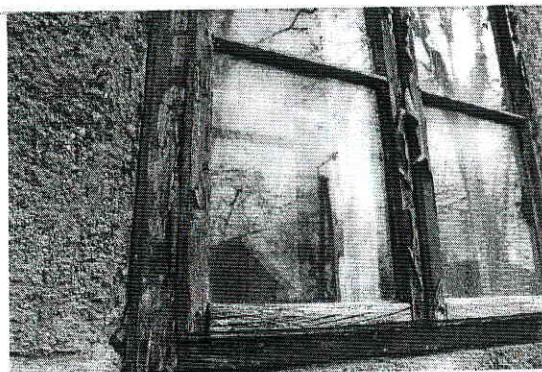
**10. kép**

A nyílászárók a homlokzaton károsodtak, festékhiányosak, a faanyaguk kiszürkült.

Ki-be nyíló utcai ablak részlete.

Festék hiányos, a fa elszürkült, anyagában tönkrement, az illesztéseknél a faelemek szétváltak.

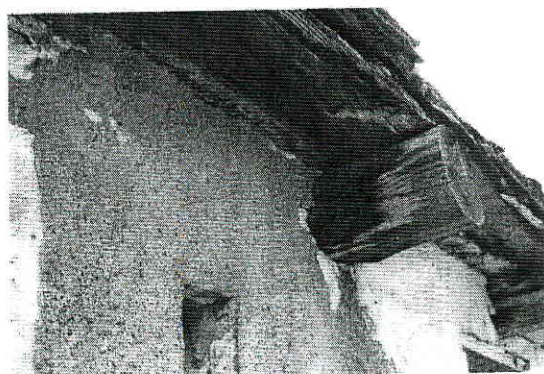
**11. kép**

A református templom felőli oldalon nem készült ereszcatorna.

A harmadik épületrésznél a túllógó gerendák vége és ereszdeszkázat eső-áztatott, több helyen gombásodási jelenség is fellelhető

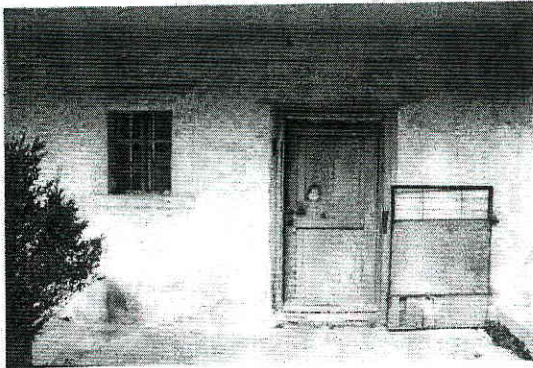
**12. kép**

A barokkos képet mutató legöregebb épületrész. udvari homlokzatának a részlete, a valamikori kamra és padlásfeljáró ajtónál. Az ablaknál jól megfigyelhető a valamikori keretezés, amire többször ráfestettek.

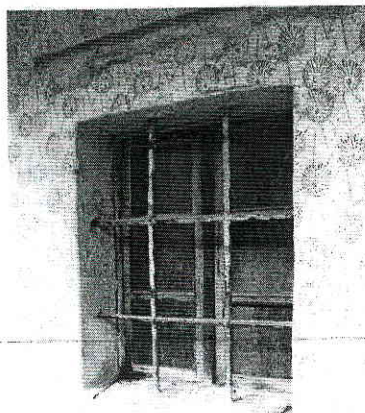
**13. kép**

Az épület második -legöregebb- része. A valamikori padlásfeljáró ablaka. Az ablakon kovácsoltvas építéskor beépített rács. A függőleges pálcák a vízszintes pálcákon átfűzöttek.

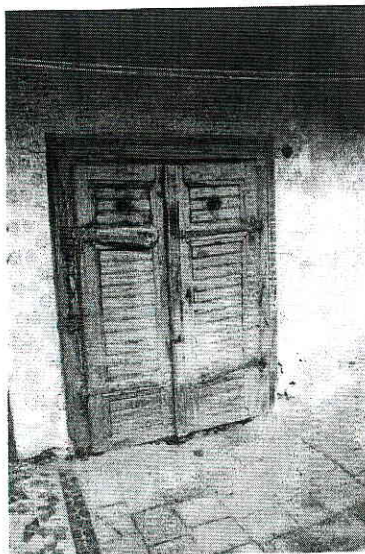
**14. kép**

Pince lejáró ajtó. kézi kovácsoltvas négy különböző zsanérral (hevederekkel), betétes lamellás kivitelben.

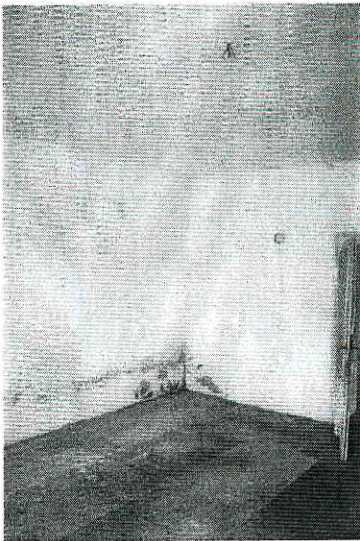
**15. kép**

falszigetelés: Az épület történeti részén nincs, vagy teljesen tönkrement a falszigetelés. a falakon felszivárgó kapilláris víz még jelen fűtetlen állapotban is jól kirajzolódik.

Az utcai -első- szoba, diszperziós festéssel. Jól látszik, hogy a fal fel van vizesedve, mert a csurgó eresze víz nincs elvezetve, és nincs megfelelő fal szigetelés.

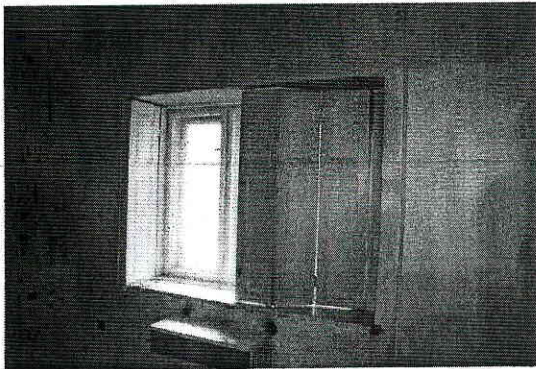
**16. kép**

Harmadik szoba, spaléto ablak. Az ablakszárnyak a hatvanas években valószínűleg ki lettek cserélve, vagy az ablak ez idő tájt készülhetett. A falak cigaretta füsttől, vagy egyéb szennyeződéstől elszíneződtek.

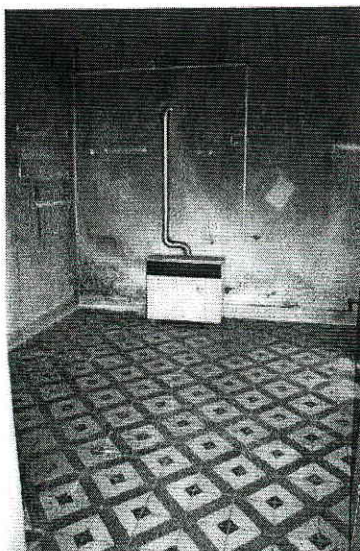
**17. kép**

Ötödik utolsó szoba, mozaik lapburkolattal, barnára elszennyeződött falakkal, konvektorral

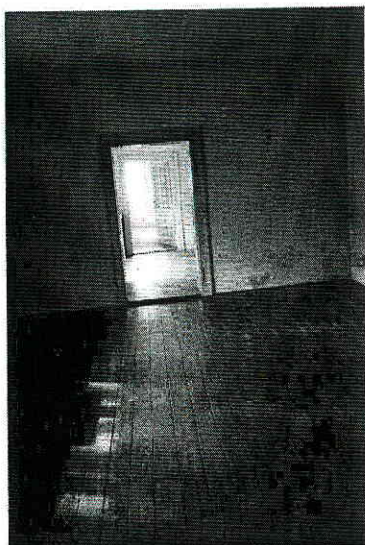
**18. kép**

**padlóburkolatok:** Az utca felőli harmadik szobát kiéve mindenhol betonlajzat készült. a régi burkolatok elbontásra kerültek. A harmadik szoba hajópadlója többszörösen átfestett, valószínűleg e miatt a padló alja befülledt, és biológiailag károsodott (korhadt).

A harmadik szobában hajópadló burkolat még megvan, az első kettő helyiségben beton padló található

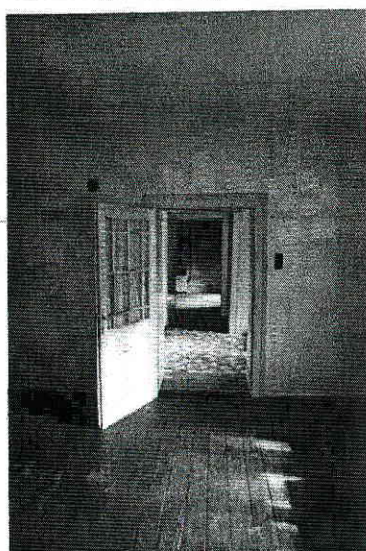
**19. kép**

A harmadik szobában hajópadló burkolat. A negyedik és ötödik helyiségben metlaci ill. mozaik lapburkolat készült. A betétes, kazettás üvegezésű nyílászárók a XX. század elejének a hangulatát mutatják.

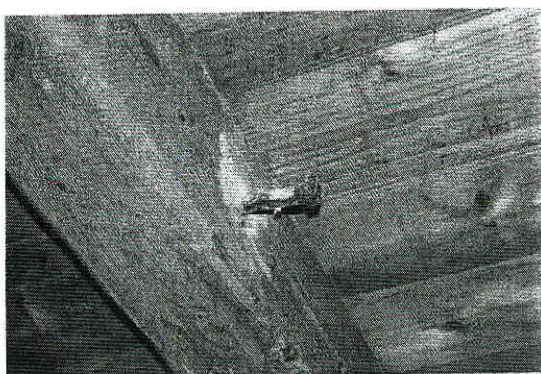
**20. kép**

Az egyetlen nem stukatúrozott mennyezet a valamikori istálló felett található. az épület-rész korára utal a gerendába bevett kovácsoltvas szeg is.
