ELŐTERJESZTÉS

Biatorbágy, Nagy u 33. alatti, 455/1 hrsz-ú ingatlanon elhelyezkedő lakóépület

SZAKVÉLEMÉNY

Biatorbágy, Nagy utca 33. (hrsz: 455/1) szám alatt,
(a biai református templom jobb oldalán) található épület
műszaki, használati és történeti értékeinek
a számbavétele és értékelése

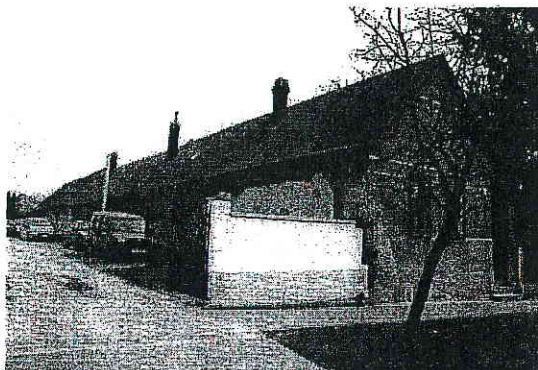
1. kép

Nagy utca 33. utcai, oromzatos megjelenés, s a Református templom felőli oldalhatáros homlokzattal. Utcai oromzatos, utcára merőleges gerincű, három épület résznél nyeregretetős, a negyediknél félnyereg tetővel. Az épület négy fő periódusa jól látható.

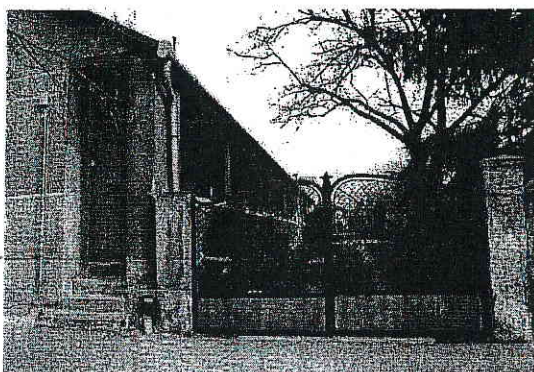
2. kép

Az oromzatos utcai homlokzat részlete, a tornácra nyíló, színes felülvilágító gyalogkapuval, tönkrement többszörösen javított kő lépcsővel, a 1960-70-es évekből való drótfonatos kapuval.

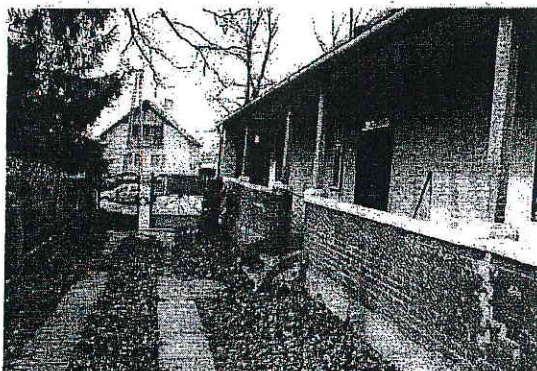
3. kép

Épület elsőrésze. Kívül dörzsölt-festett vakolatú, falazott téglamellvédes, faoszlopos tornác, drótfonatos fém tornác kapuval, kő lépcsővel.

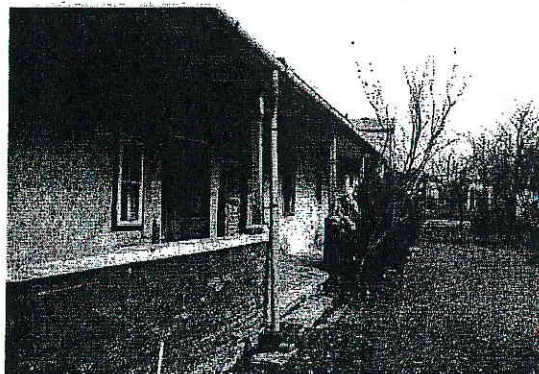
4. kép

Első épület-rész vége, második épület-rész kezdete. Téglamellvéd csak az első résznél készült.

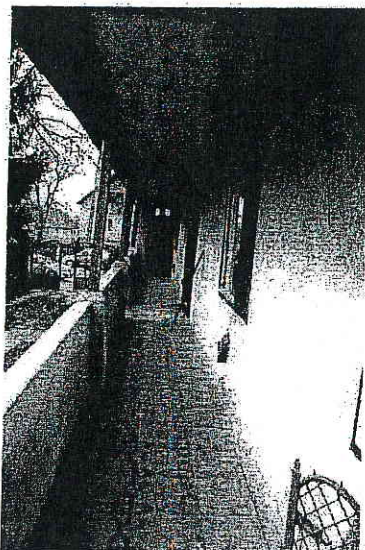
5. kép

Tornác lapburkolattal, hengerelt festéssel, stukatúros mennyezettel, belül festett, vakolt mellvéddel az első épületrésznél

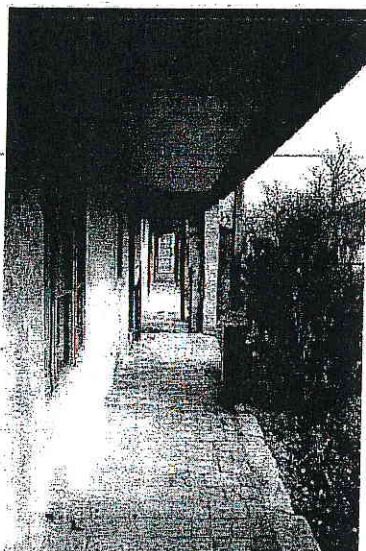
6. kép

tornác: Az épületen a tornác oszlopok faanyagúak. Az előzőkben leírt periódusok szerint az épület első részénél téglamellvéd zárja a tornácot az udvartól. ezen a részen a padozat mozaiklap burkolatot kapott. Az épület közepén (valamikori gazdasági rész) téglaburkolás készült, ami mára teljesen tönkrement, felülete egyenetlen. A hátsó részeken beton tornácburkolat, valamint épület körüli beton járda készült.

Tornác képe a második épületrésznél, hepe-hupás téglapadlóburkolattal, hengerelt falfestéssel, stukatúros mennyezettel, fa oszlopokkal Ki-be nyíló hatosztatú ablakkal

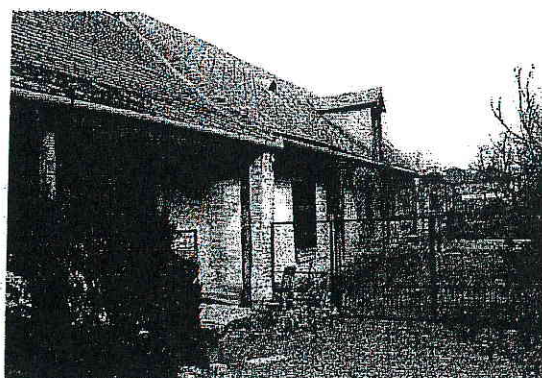
7. kép

harmadik épület-rész, palafedéssel, padláson széna-beadóval, folyosón betonpadlóburkolattal, vascsőből készült polikarbonátfedésű előtetővel, melléképület (istálló-pajta-tárpoló) funkcióval

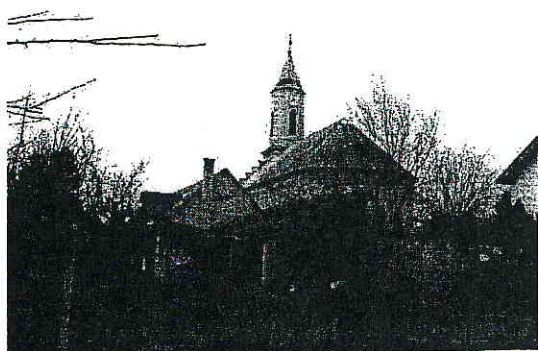
8. kép

Az épület harmadik és negyedik része a hátsó kert felől.

Református templom felől lejtő félnyeregvetős.

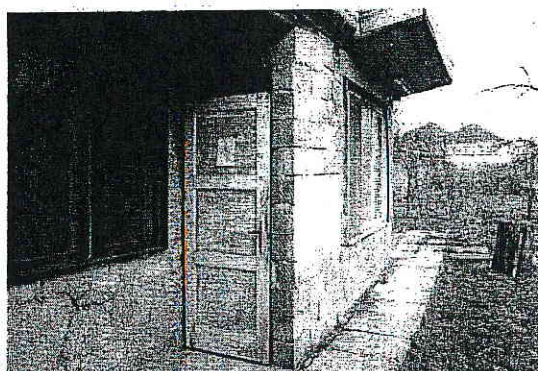
9. kép

A negyedik periódus teljesen leválik az előzőkről. Az építési anyagai (blokktegla, betonkoszorú), kivitelezési technológiája, a keletkezését egyértelműen a XX. század utolsó harmadára teszi. ez az épületrész történeti értékkel nem rendelkezik, továbbiakban nem is érdemes ilyen szempontból foglalkozni vele.

Az épület negyedik része.

Falazat blokk téglakő, beton koszorúval, vakolat nélküli, 1960-70-es években épült bővítés, épület körül beton járdával.

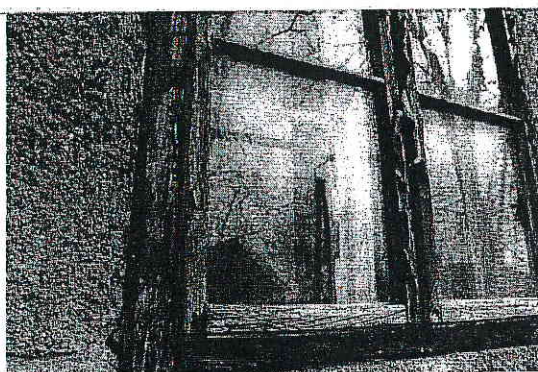
10. kép

A nyílászárók a homlokzaton károsodtak, festékhiányosak, a faanyaguk kiszürkült.

Ki-be nyíló utcai ablak részlete.

Festék hiányos, a fa elszürkült, anyagában tönkrement, az illesztéseknél a faelemek szétváltak.

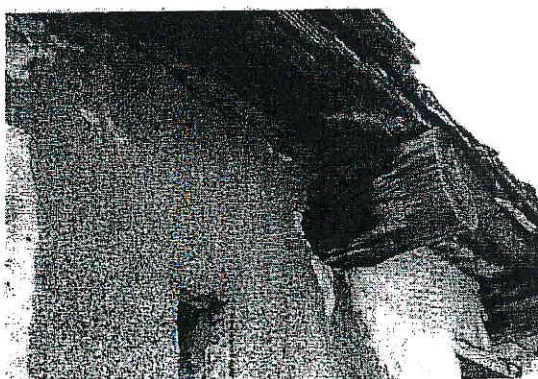
11. kép

A református templom felőli oldalon nem készült ereszcsonna.

A harmadik épületrésznél a túllógó gerendák vége és ereszdeszkázat eső-áztatott, több helyen gombásodási jelenség is fellelhető

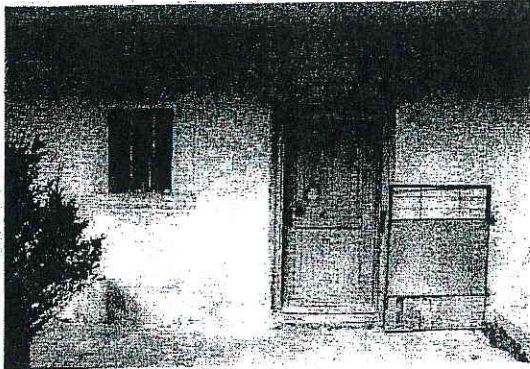
12. kép

A barokkos képet mutató legöregebb épületrész. udvari homlokzatának a részlete, a valamikori kamra és padlásfeljáró ajtónál. Az ablaknál jól megfigyelhető a valamikori keretezés, amire többször ráfestettek.

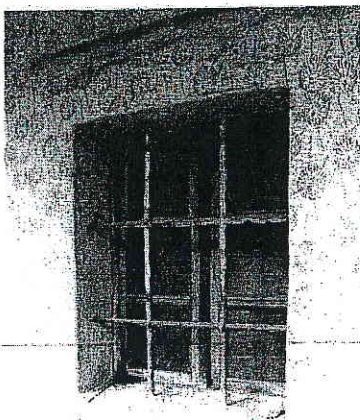
13. kép

Az épület második -legöregebb- része. A valamikori padlásfeljáró ablaka. Az ablakon kovácsoltvas építéskor beépített rács. A függőleges pálcák a vízszintes pálcákon átfűzöttek.

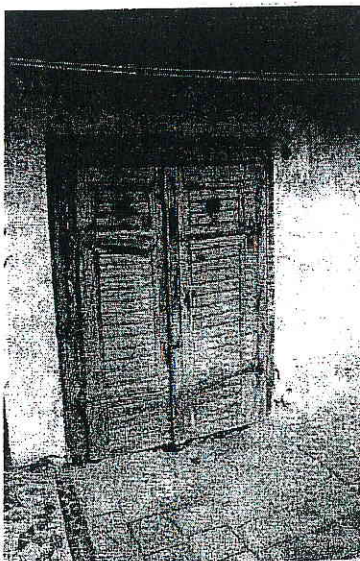
14. kép

Pince lejáró ajtó. kézi kovácsoltvas négy különböző zsanérral (hevederekkel), betétes lamellás kivitelben.

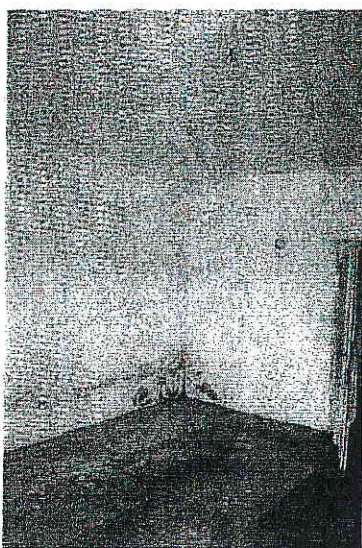
15. kép

falszigetelés: Az épület történeti részén nincs, vagy teljesen tönkrement a falszigetelés. a falakon felszivargó kapilláris víz még jelen fűtetlen állapotban is jól kirajzolódik.

Az utcai -első- szoba, diszperziós festéssel. Jól látszik, hogy a fal fel van vizesedve, mert a csurgó eresz vize nincs elvezetve, és nincs megfelelő fal szigetelés.

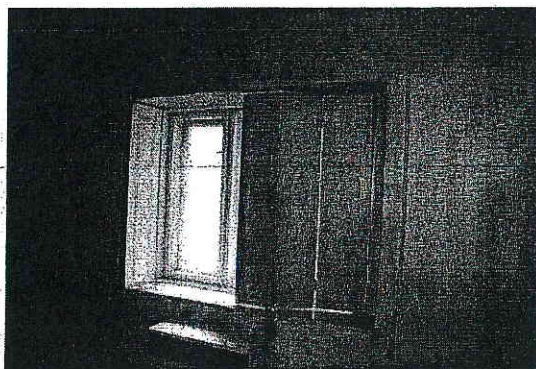
16. kép

Harmadik szoba, spalétoz ablak. Az ablakszárnyak a hatvanas években valószínűleg ki lettek cserélve, vagy az ablak ez idő tájt készíthetett. A falak cigaretta füsttől, vagy egyéb szennyeződéstől elszíneződtek.

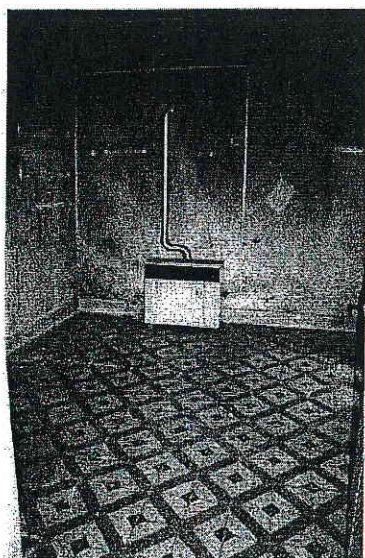
17. kép

Ötödik utolsó szoba, mozaik lapburkolattal, barnára elszennyeződött falakkal, konvektorral

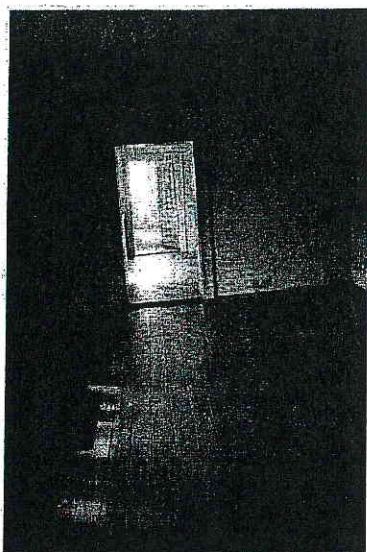
18. kép

padlóburkolatok: Az utca felőli harmadik szobát kiéve mindenhol betonlajzat készült. a régi burkolatok elbontásra kerültek. A harmadik szoba hajópadlója többszörösen átfestett, valószínűleg e miatt a padló alja befülledt, és biológiailag károsodott (korhad).

A harmadik szobában hajópadló burkolat még megvan, az első kettő helyiségben beton padló található

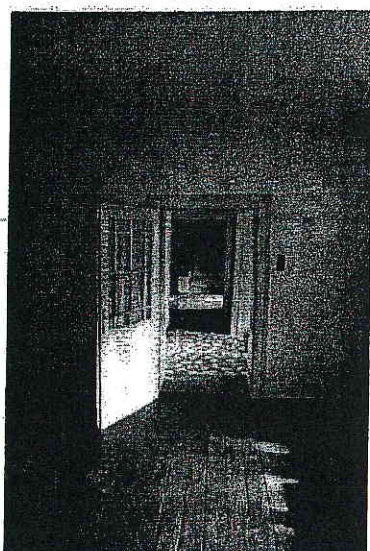
19. kép

A harmadik szobában hajópadló burkolat. A negyedik és ötödik helyiségben metlaci ill. mozaik lapburkolat készült.

A betétes, kazettás üvegezésű nyílászárók a XX. század elejének a hangulatát mutatják.

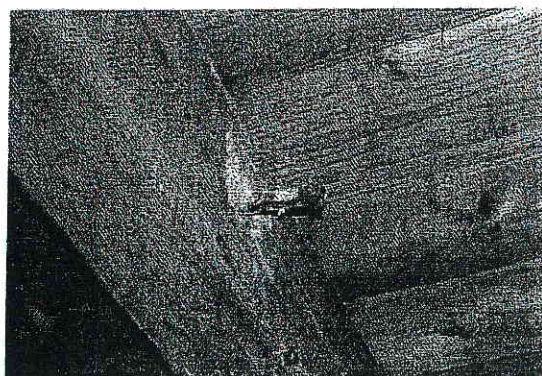
20. kép

Az egyetlen nem stukatúrozott mennyezet a valamikori istálló felett található. az épületrész korára utal a gerendába bevert kovácsoltvas szeg is.
