## A 2012-es tavaszi határbejárás

Biatorbágy Város Önkormányzata Képviselő-testületének Településfejlesztési, Mezőgazdasági és Környezetvédelmi Bizottsága **2012. május 2. napján, szerdán, 9:00** órai kezdettel határbejárást tartott. A találkozás a polgármesteri hivatal ügyfélváró előterében, parkolójában volt.

### **Állomások:**

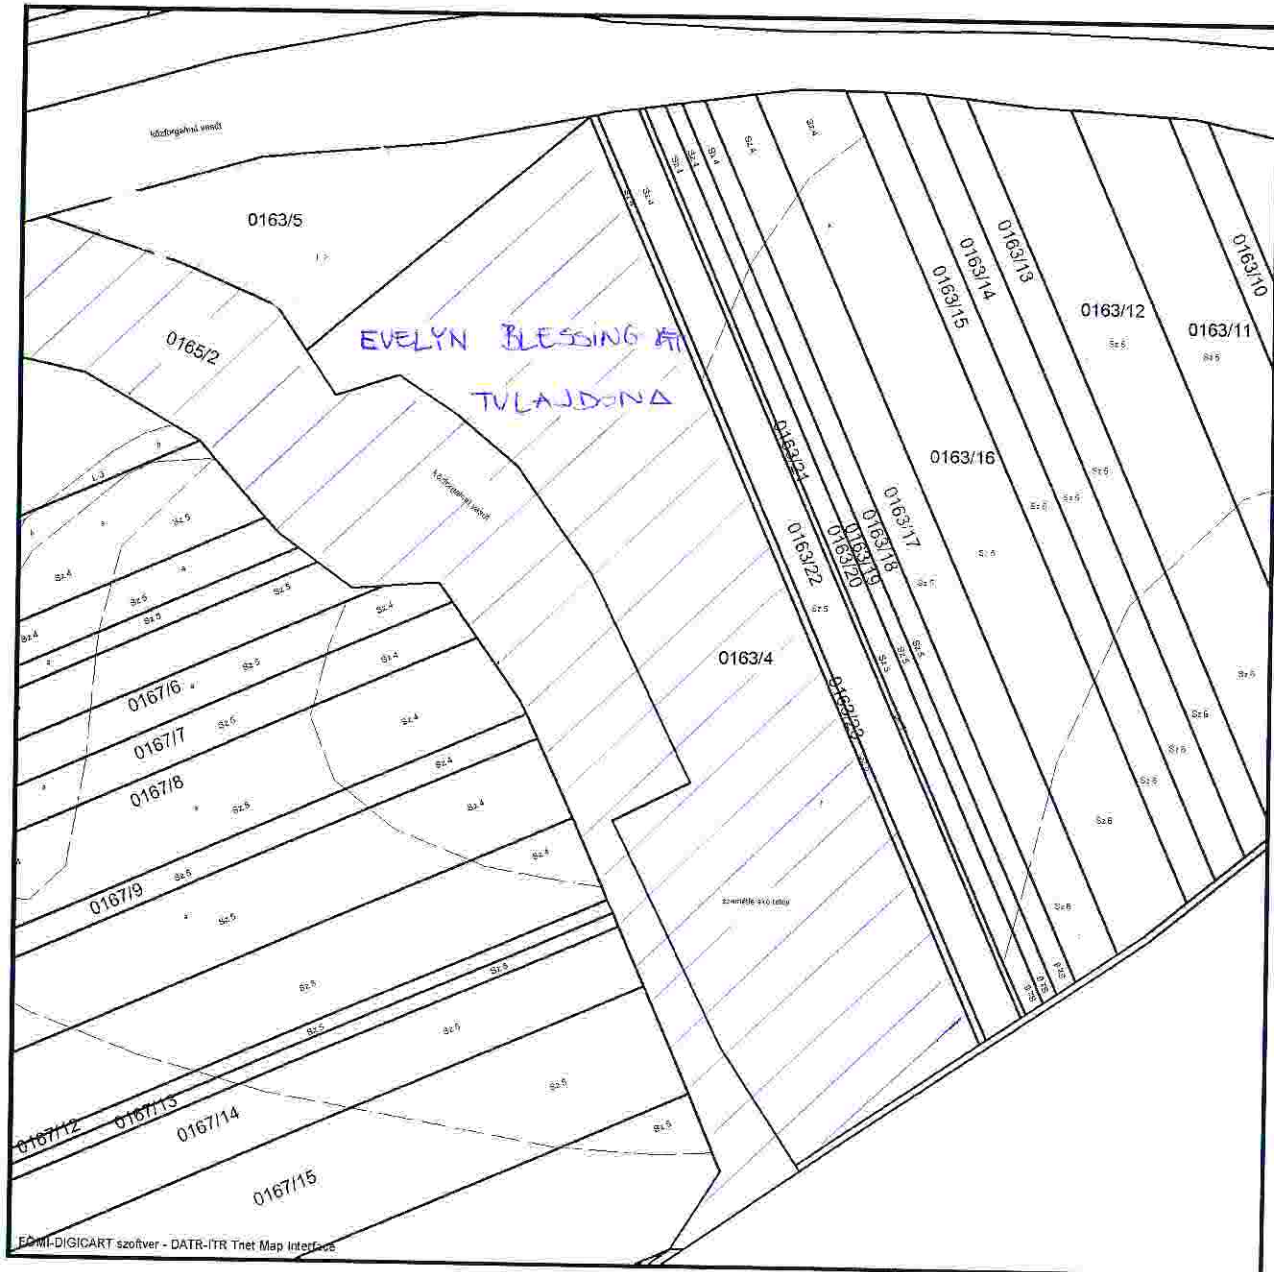
## Térképmásolat

Helyrajzi szám: PÁTY külterület 163/4

Méretarány: 1 : 4000

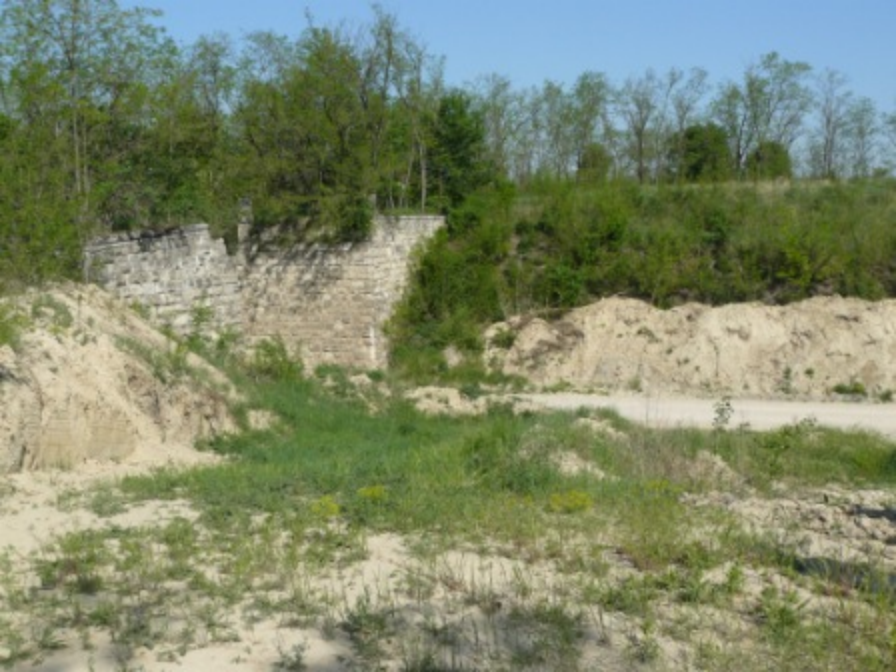
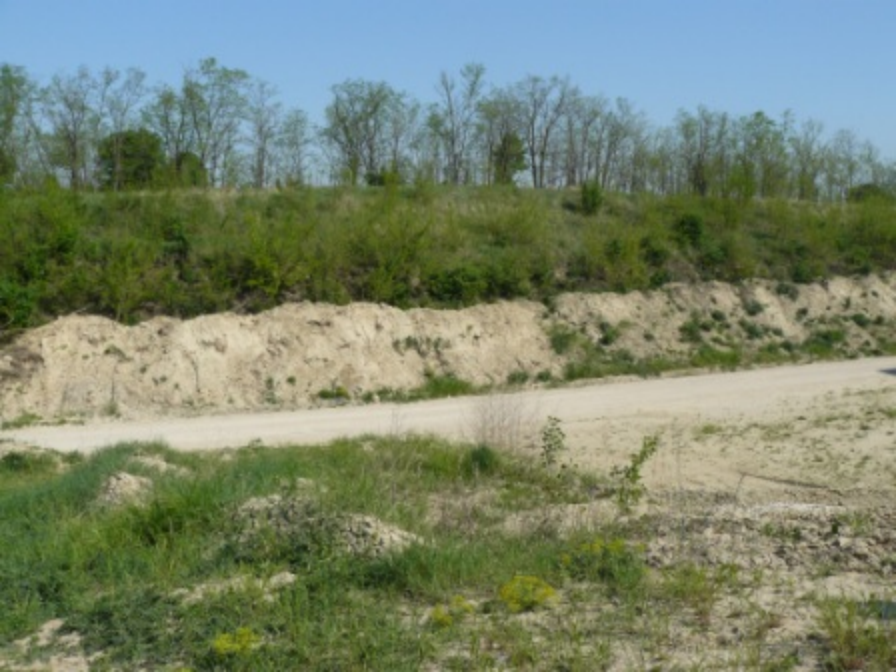
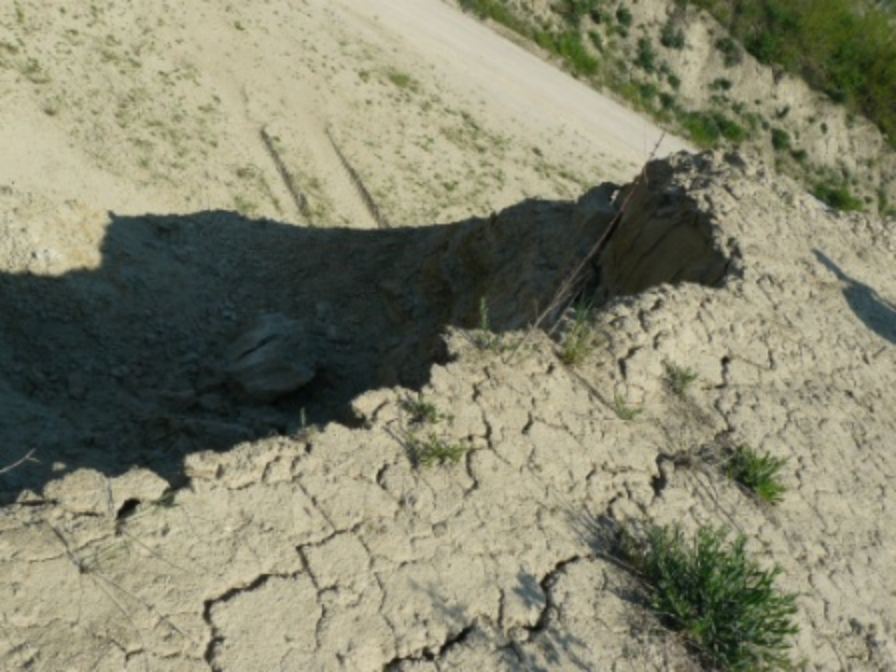
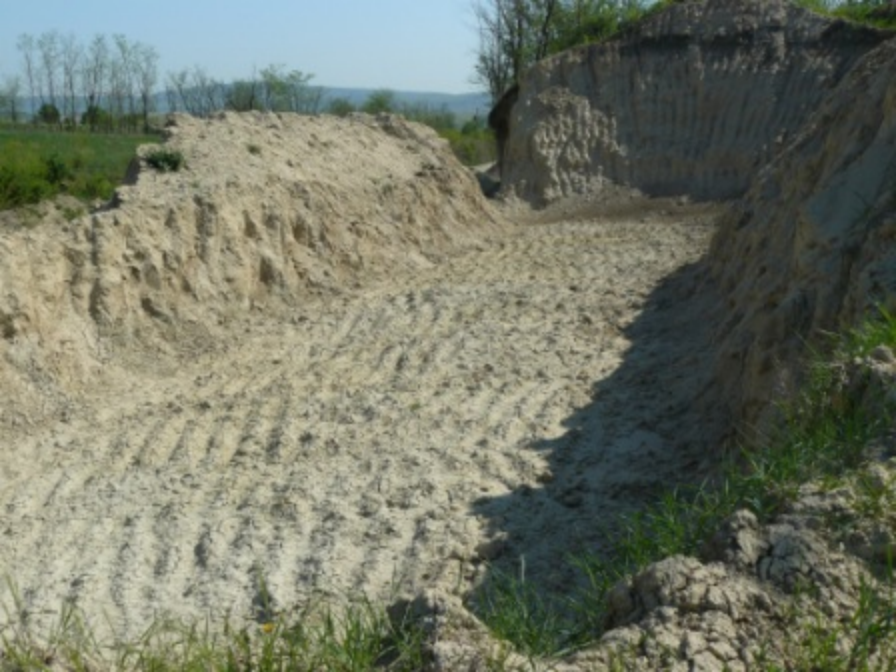
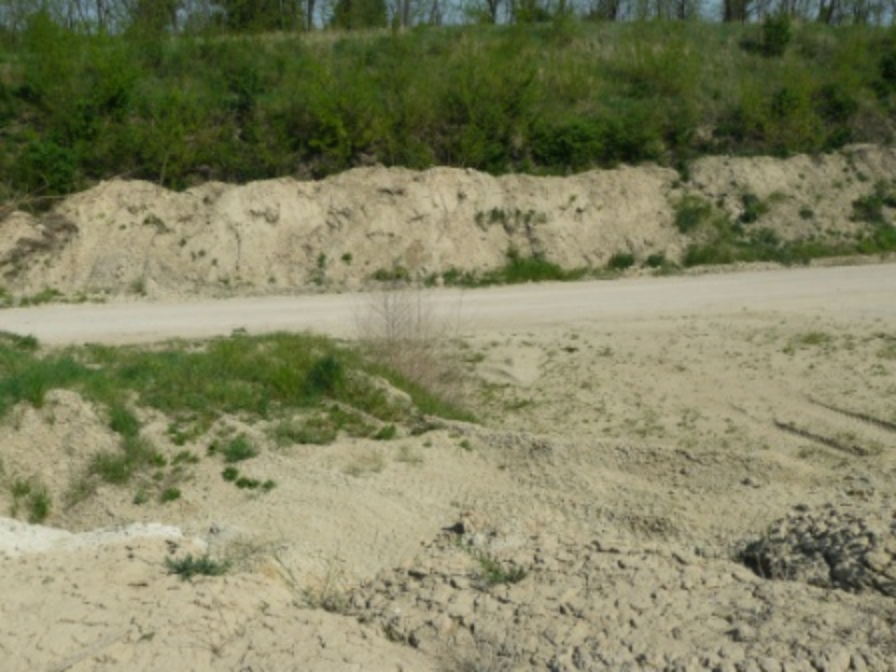
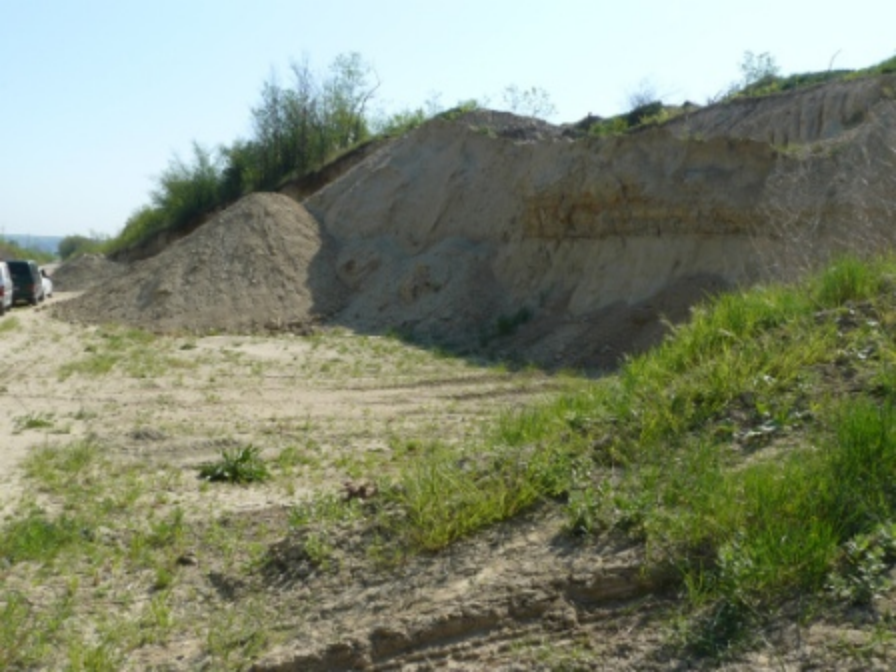
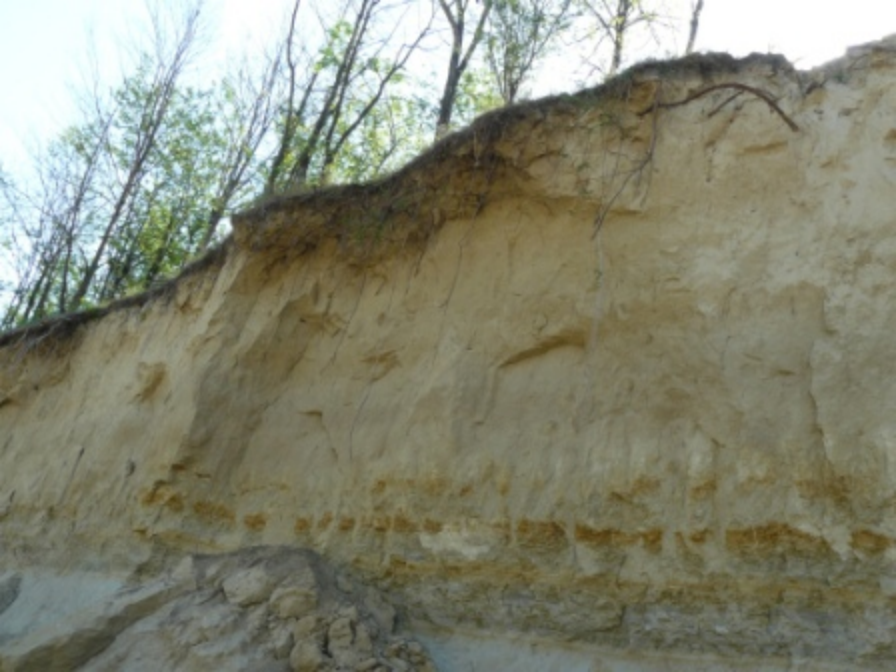
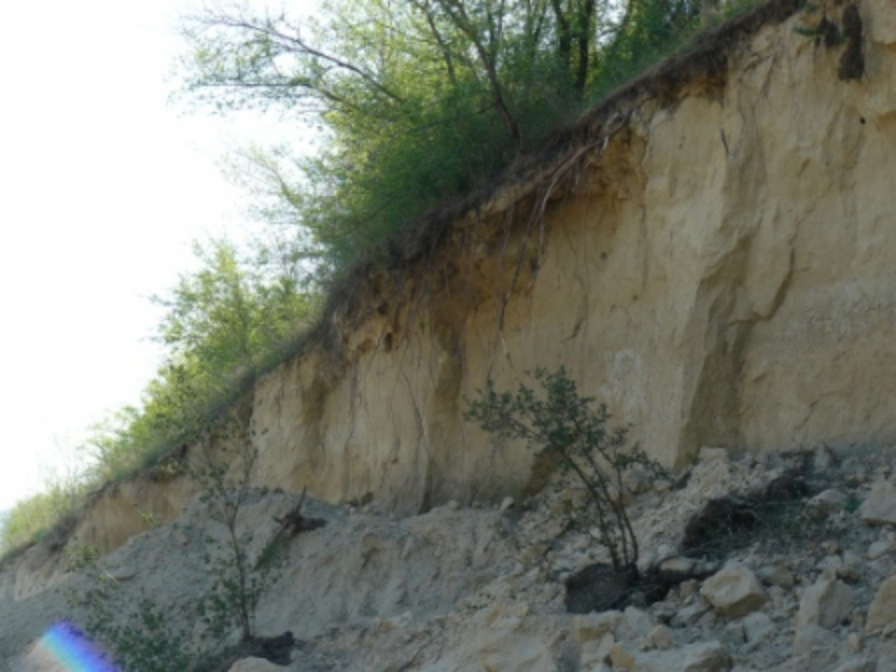
1. Lakossági és tájvédős jelzések miatt iktattuk programunkba ezt az állomást, valamint ellenőrizendő a városi ingatlankataszter egy vagyonelemét (út). A Herceghalom felőli nyitott sorompós bejáraton keresztül közelítettük meg a felhagyott homokbányát. Amint a mellékelt képek (P1060290-97) is igazolják, a bányát a régi vasúti nyom felől hosszú (kb. 50 méteres) szakaszon megnyitották, onnan nagy mennyiségű homok került kitermelésre és elszállításra, miközben az egykori hasznosító tulajdonos tsz-t a terület körbekerítésére kötelezték, hogy ez biztosítsa az ott fészkelő parti fecskék és gyurgyalagok nyugalalmát, miután a terület védettség alá került.

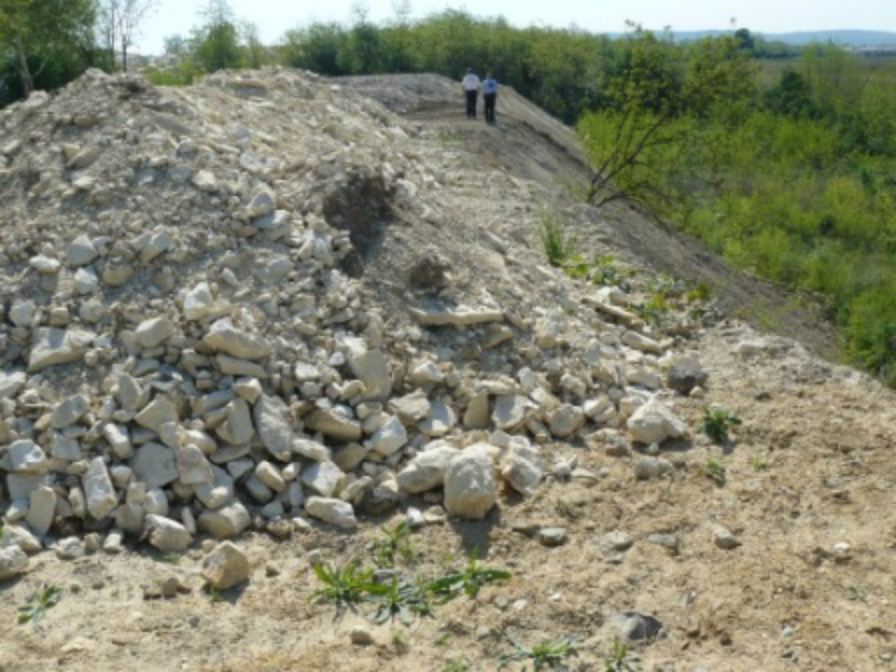
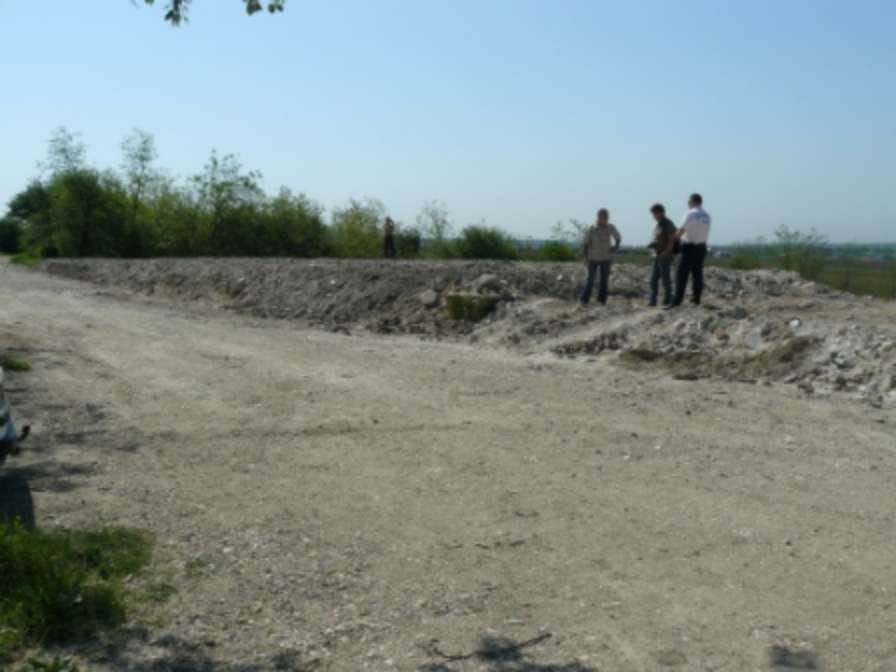
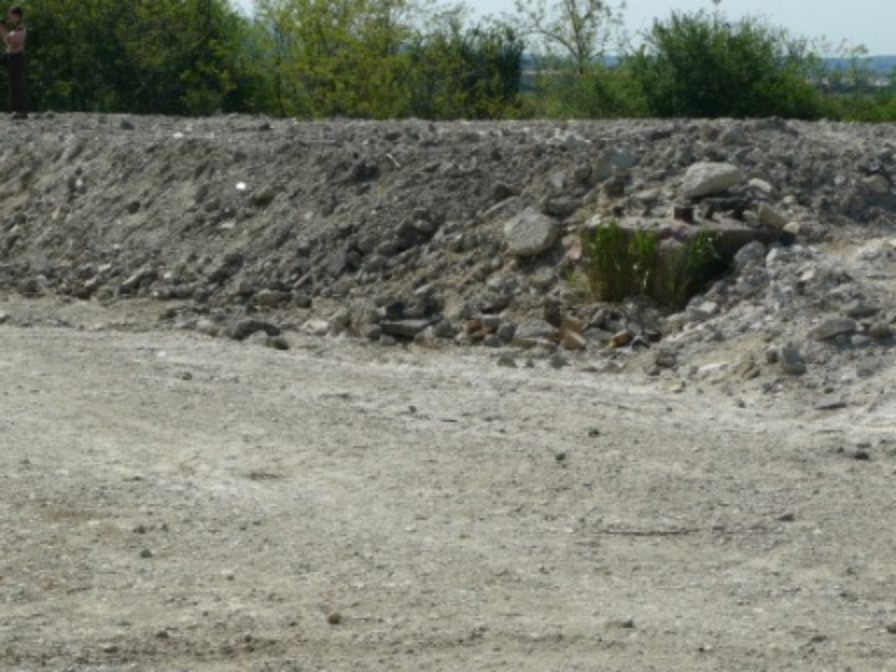
A felhagyott vasúti nyom a Sasfészek-tó vizét levezetni hivatott Disznólápai-patak felé közeledve egyre szélesedik, amely szélesítést a töltés mellé álló teherautókról lezúdított törmelékekkel érték el. A bejárásakor is hosszú, 2 m magas és 5 m széles alapú kötörmelék sáncokat találtunk a rézsű peremén (P1060303-305). A (P1060299-261) képeken is látható, hogy a kiszélesítés mindkét oldalán öntöttek le nagy tömegben valami fehér színű, szalonnás állagú, vízben oldódó anyagot, amelyet a rá borított fedőrétegek ellenére is kioldott és lemosott az esővíz. Ugyanez az anyag fedve-fedetlen az egykori szemétbánya területén is megtalálható, ami aggodalommal tölt el egyes erre fölfigyelt nyugati lakótelep-lakókat, mivel szeles, száraz időben ez por alakban megjelenik náluk.

Az egykori vasúti töltés mostani szélesítésekor lezúdított törmelékekkel eltömték a patak átfolyásának tótól távolabb eső kivezetését, így a víz jelenleg éppen csak átszivárog, nagyobb vízszállítás esetén visszaduzzadna és szétterülne a túloldalon.

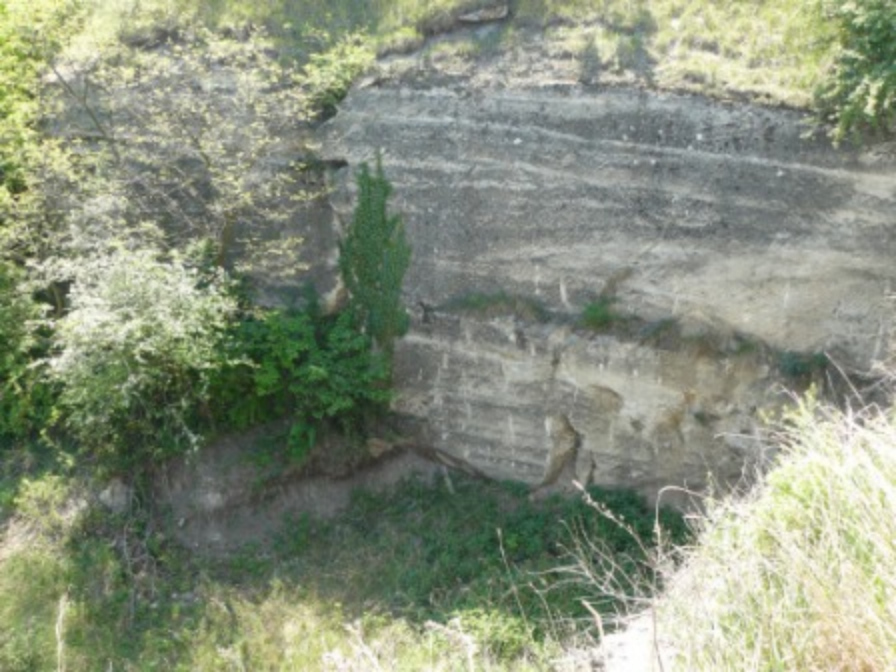
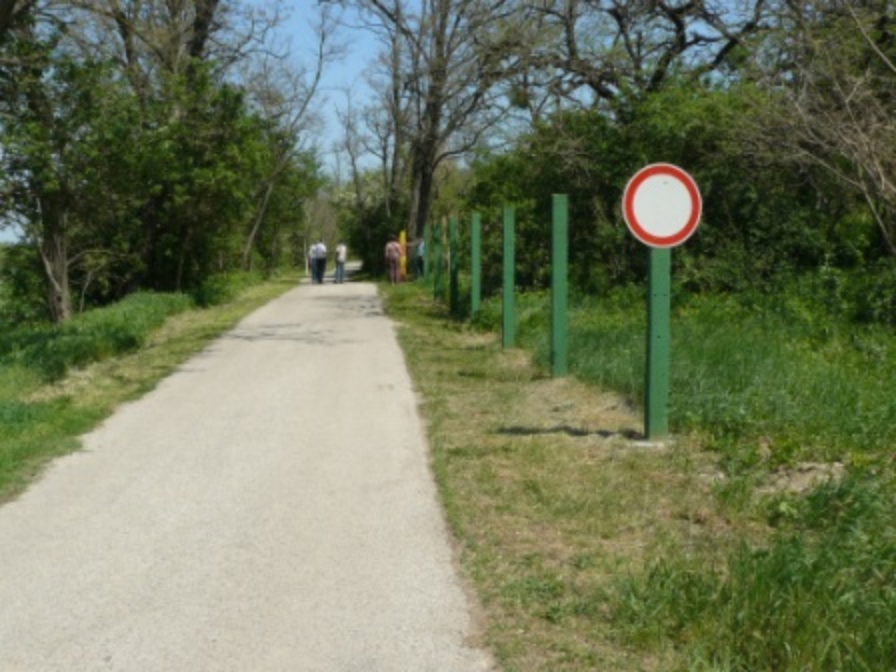
2. Az egykori kőbánya területét az illegális hulladéklerakás színtereként használták. A visszatérő lakossági szemétyűjtő akcióknak és az önkormányzati beavatkozásnak (védő kerítés) mára meglett a gyümölcse: a terület tisztának mondható (P1060306-7 számú kép)

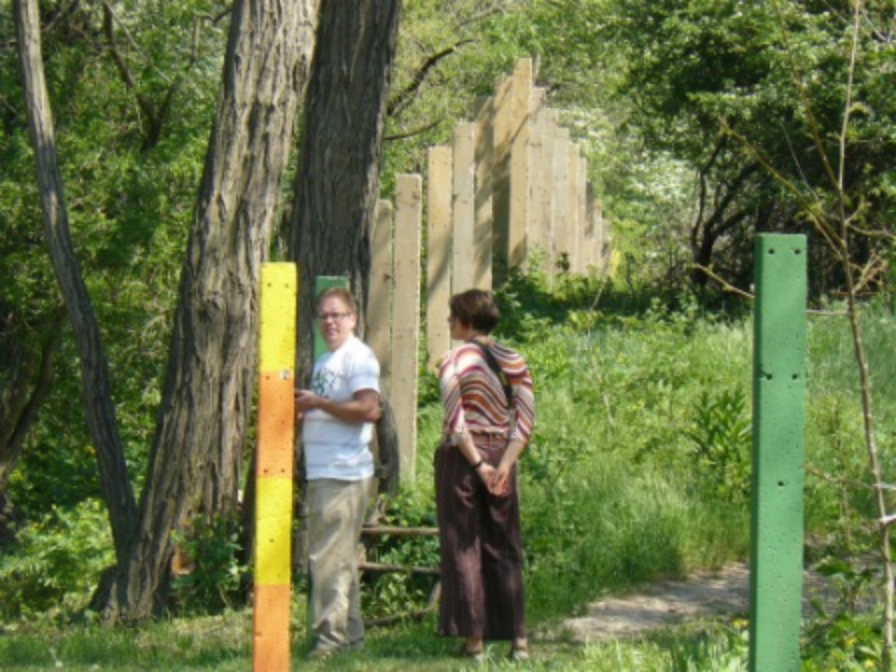
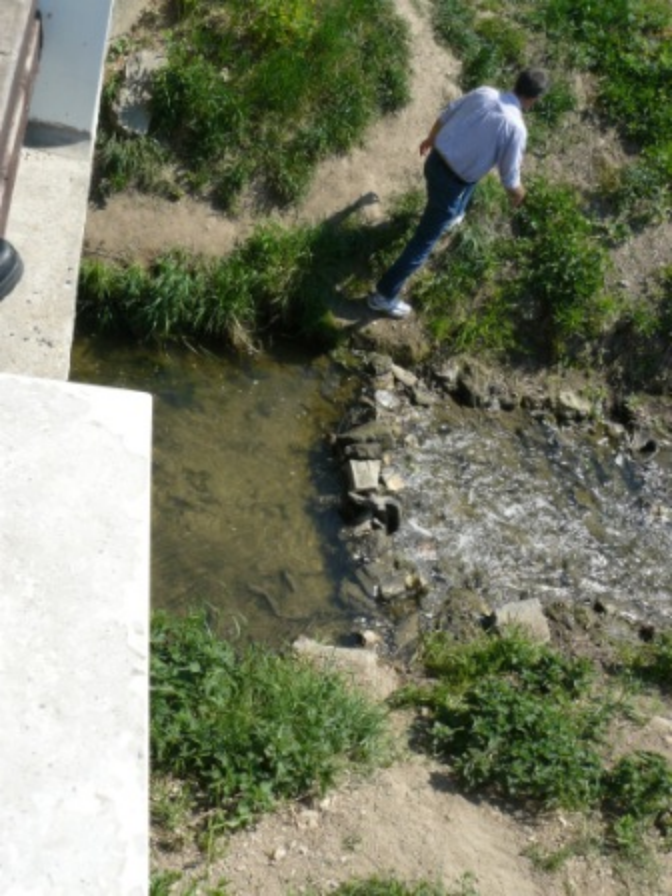
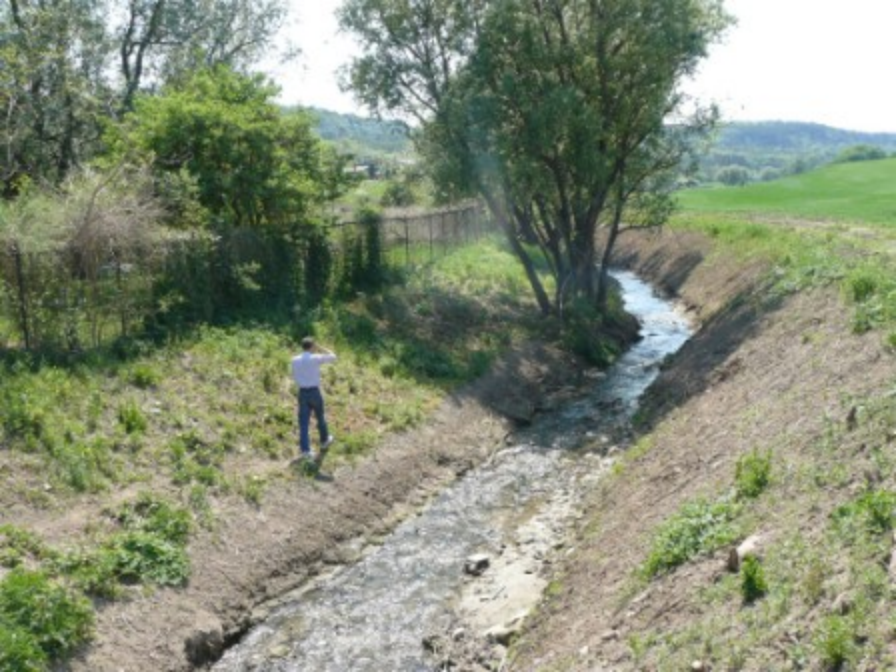
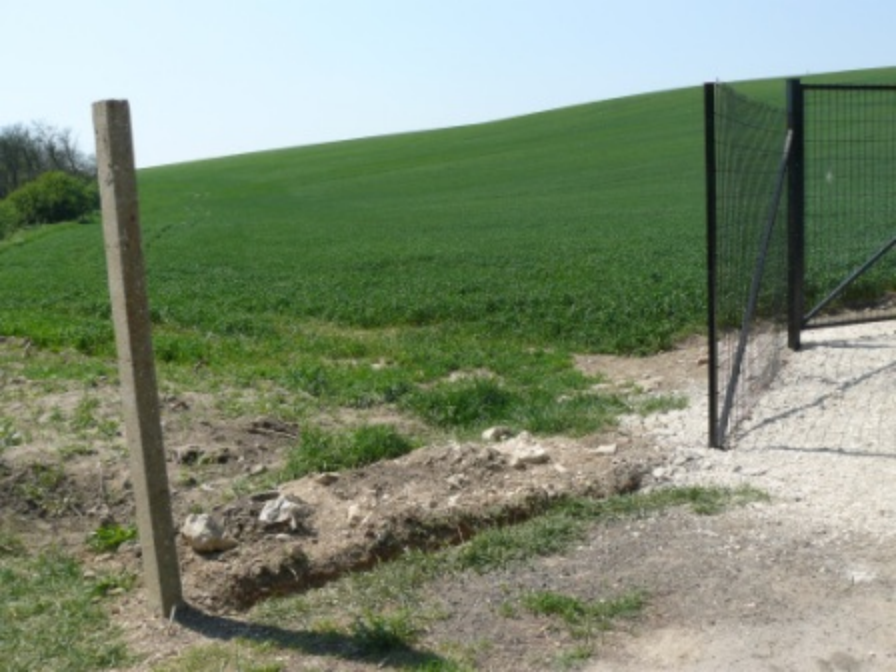
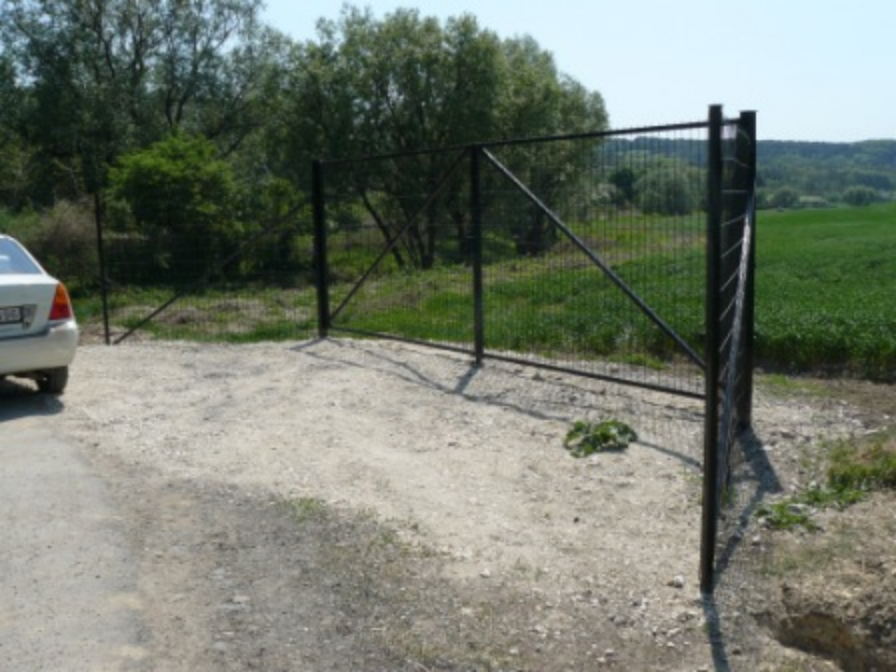
3-4. A legelőből egyre nagyobb területet nő be a tüskés bozót. A Fábián István ingatlana felé vezető útba a határbejárást megelőző napokban oszlopok kerültek beállításra, amelyek a gépjárművek közlekedését akadályozza (P1060310-11). Ez történt ugyanazon út Kutya-hegy felőli oldalán (P1060312-15) és a Madár-forrás körüli aszfalt úton is. A helyzet tisztázását a Hivatal Fábián István tulajdonossal már megkezdte.
