Sorszám	Hrsz.	Cím	Megnevezés	Védettségi fok	Javasolt védettségi fok
11.	1011/1	Bocskai utca 7.	Parasztpolgári	Nincs	-

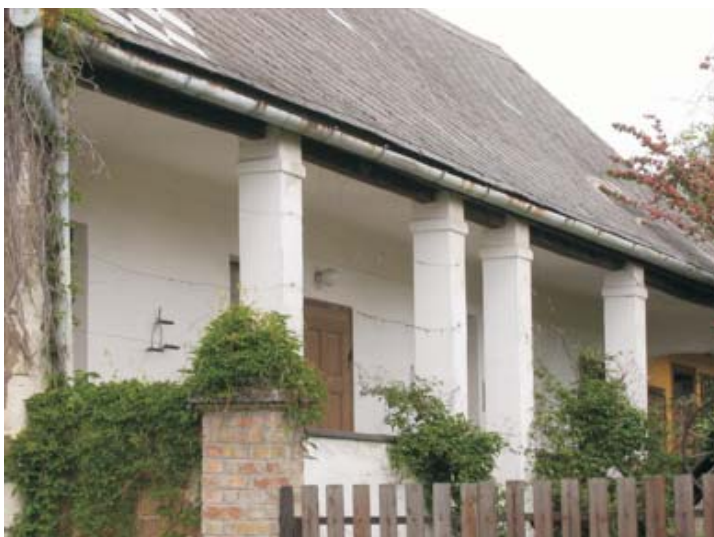
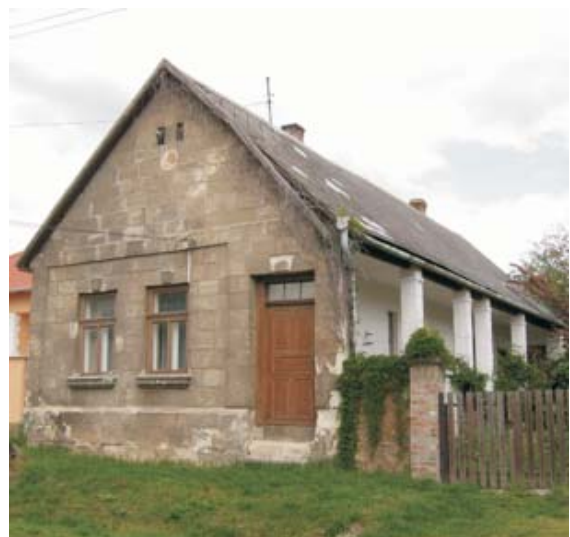
### Fotók

Funkció	Beépítés	Szintszám	Tetőforma, -héjazat	Nyílászárók	Lábazat
Lakó	Oldalhatáron álló	FSZ	Oromfalas nyeregtető Pala	Három osztatú, fa ablakok	Szabályos terméskő
<b>Melléképület</b>			<b>Pince</b>	<b>Kapu, kerítés</b>	<b>Kút</b>
Az épület mögött annak meghosszabbítása. Eredeti állapotban megmaradt, a tetőszerekezete megrogyott.			Nincs adat.	Téglaoszlopok között léckerítés.	Fedett kerekeskút.

Leírás, jellemzők, védendő érték	Műszaki állapot	Megjegyzés
Gyalogkapus, tornácos parasztház. A homlokzat mészkő a sarkokon és az oromzat alatt párkány magasságban kissé kiemelve. Az ablakokat könyöklő és zárókó díszíti.	A lábazat vizesedik, a mészkőfalazat a homlokzaton mállik, a tetőszerekezete megrogyott, az ereszcsonna leszakadt,	Felvétel időpontja: 2004.05.14. Az épületről részletes felmérés készült.

<b>Felújítási, helyreállítási javaslatok</b>			
<b>Tető</b>	<b>Homlokzat</b>	<b>Nyílászárók</b>	<b>Egyéb</b>
A tetőszerkezet teljes felújítása, a pala helyett cserépfedés alkalmazása.	Az épület viezesedésének megszüntetése, szigetelése a homlokzat burkolatának helyreállítása.		
<b>Melléképület</b>	<b>Pince</b>	<b>Kapu, kerítés</b>	
A tetőszerkezete felújítandó.			
<b>Támogatások</b>			<b>Felújítás időpontja</b>
<b>Tulajdonviszony</b>			
Magántulajdon			
<b>Egyéb javaslatok</b>			
<b>Fotók</b>
