Sorszám	Hrsz.	Cím	Megnevezés	Védettségi fok	Javasolt védettségi fok
16.	1727	Diófa u. 15.	Parasztház	Nincs	-

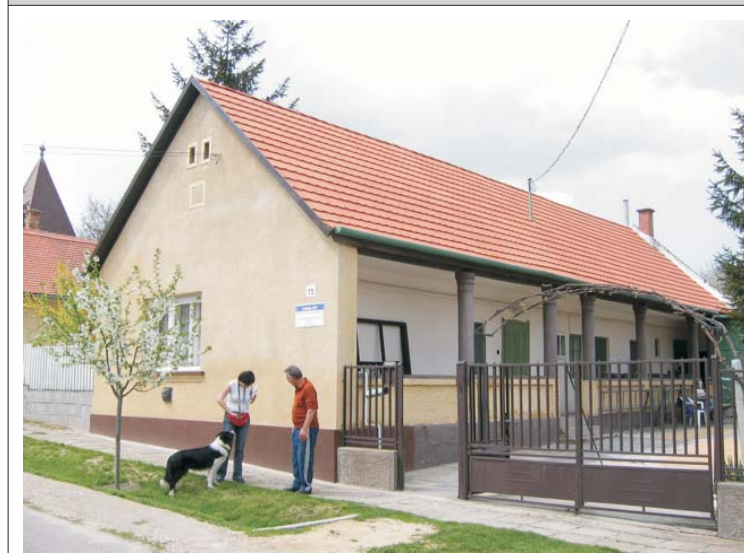
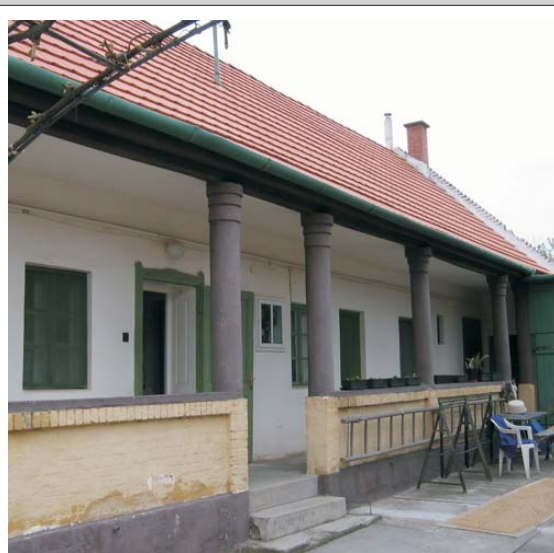
Fotók

Leírás, jellemzők, védendő érték	Műszaki állapot	Megjegyzés
Falazott mellvédés, köroszlopos tornácú parasztház, eredeti udvari fa nyílászárókkal. A bejárati ajtó körül díszes fakeret látható. Az utcai hármasablaka új.	A tető felújított. Az udvari homlokzat és az utcai homlokzat jó állapotban van. A lábazat vizesedik, hullik a vakolata.	A felvétel ideje: 2004. 04. 23. Az utcai homlokzatot és nyílászárót átalakították. Az udvara, kertje szép, rendezett.

Tető	Homlokzat	Nyílászárók	Egyéb
			A kútház megőrzendő
Melléképület	Pince	Kapu, kerítés	
		A kapu cseréje javasolt.

Az utcai nyílászárót, a tornác mellvédjét és a kerítést az eredeti állapot szerint kell kialakítani.
