Sorszám	Hrsz.	Cím	Megnevezés	Védettségi fok	Javasolt védettségi fok
119.	1575/1	Táncsics Mihály u. 1.	Kertvárosi lakóház	Nincs	-

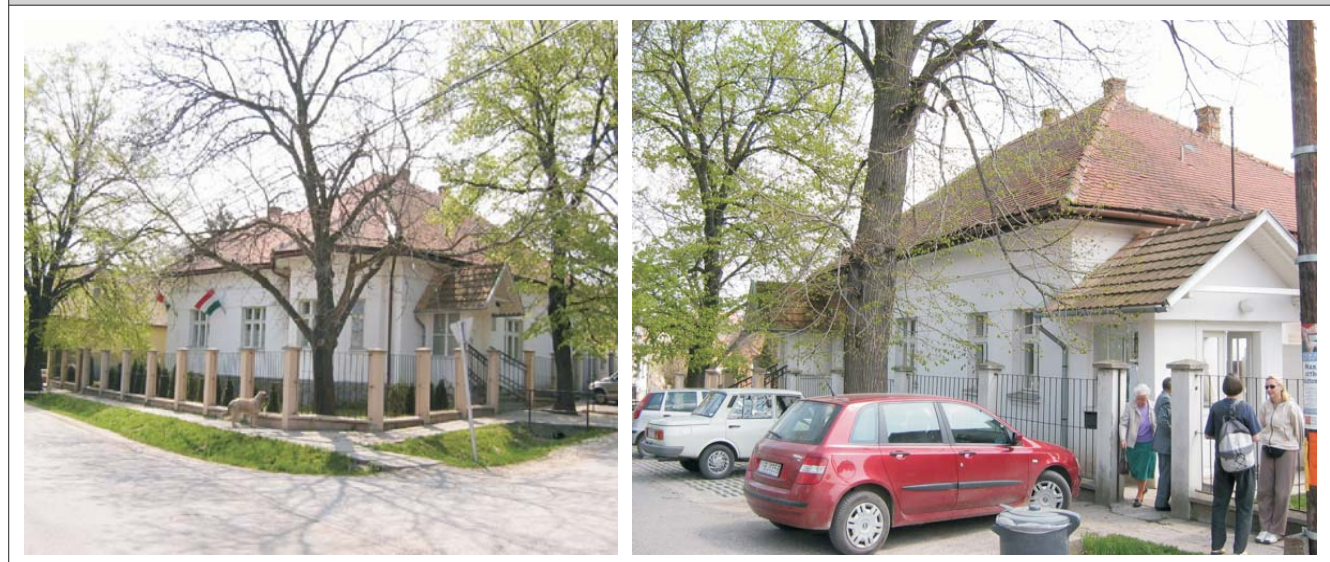
Fotók

Leírás, jellemzők, védendő érték	Műszaki állapot	Megjegyzés
XX. század első feléből való lakóház, eredeti hatosztatú nyílászárókkal. Háromszögletű kiugró rész a Szent László utca felé. Ablakok körül és a mellvéden vakolatdísz, könyöklő, profilos főpárkány. Utólagos bejárati előépítmények.	Felújítva	A felvétel ideje: 2004. 04. 21.

Tető	Homlokzat	Nyílászárók	Egyéb
			A két háború közötti kert- és kisvárosi polgári építészeti példája. Orvosi lakóház és rendelő hozzáépítéssel.
Melléképület	Pince	Kapu, kerítés
