A TÁJÉKOZTATÁS CÍME: **A kosárlabdacsarnok építésének állásáról**

#### A kosárlabdacsarnok építésének állásáról

**Biatorbágy Városi Sportcsarnok**  
*2051 Biatorbágy, hrsz.: 110/2*

Projekt megnevezése: **Biatorbágy Városban a Sándor Metternich kastély területén megvalósuló Sportcsarnok és kiszolgáló egységei**

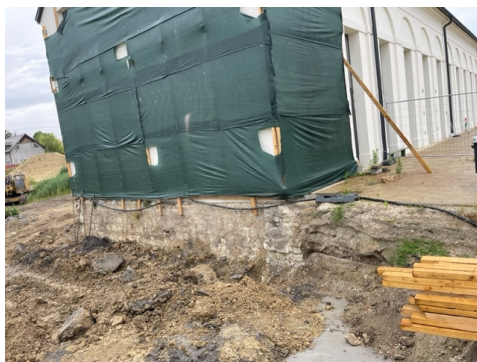
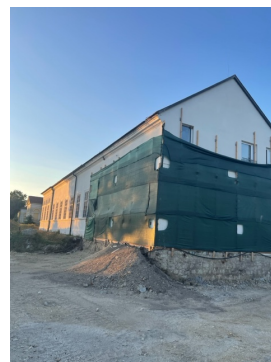
- ideiglenes áram és vízvételi pontok kiépítése,
  - o az iskolaingatlan mellett található volt konténer-terület a sportlétesítmény betápláló áramforrásából kapta az energiaellátást. Ennek a kábelnek a feltárása a volt konténerekig megtörtént, annak végzárásáról, áramtalanításáról gondoskodtunk. A kábelvég és bekötés zárt kerítéssel az iskola Vezetőjével történt egyeztetés alapján el lett kerítve a gyermekek elől.

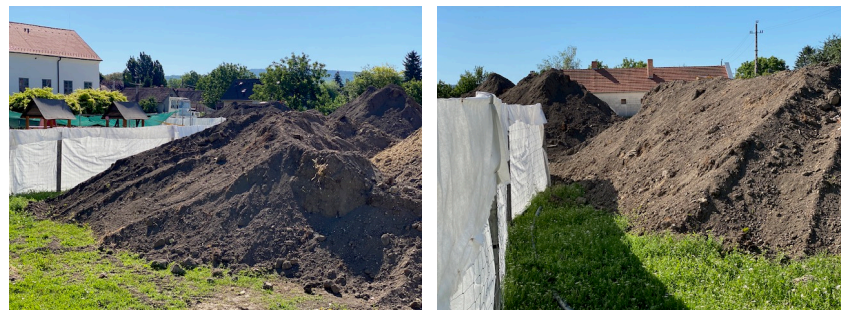
- folyamatos geodéziai monitoring a feltárt épületszárny esetleges mozgásáról,
  - o előző összefoglalónkban taglaltuk az épületszárny rossz minőségű altalajzatát, ezért fontos a folyamatos ellenőrző mérések megtétele. Több, mint tizenöt környező létesítményen helyeztek el kontroll pontokat a geodéták és ezekkel való összehasonlítás és időszaki mérés mutatja meg azt, hogy az épületszárny mozog e?
- földmunkák, földkitermelés előkészítése,
  - o elvégeztük azon számításokat, hogy mekkora mennyiségű visszatöltő földre lesz szüksége a létesítménynek a szomszédos terület és a műfüves pályát összekötő terület feltöltésével egyetemben. A helyszínen ledeponált föld elég mennyiséget mutat, a fennmaradó még kitermelendő kb. 3.500-3.800 m<sup>3</sup> földtömeg elszállításra fog kerülni a talajvízszint süllyesztés lavírsík kialakítását követően.

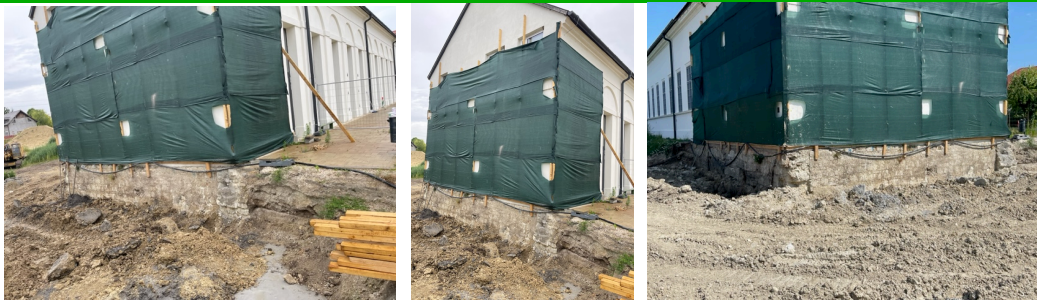
- ingatlanvédelem kialakítása (falvédelem, tetővédelem)
  - o az iskola épületén az aláalapozási munkálatokhoz falvédelmet alakítottunk ki, tetővédelemmel együtt, hogy a cölöpfúró gép sérülést ne tudjon okozni az intézmény falazatában és tetőszerkezetében.

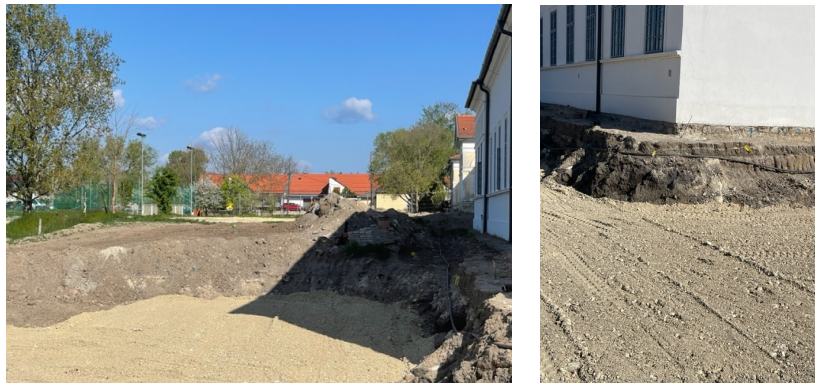
- lavírsík felépítése több rétegben, tömörítéssel,
  - o a cölöpözési előkészítő munkálatokhoz szükséges egy úgynevezett lavírsík kiépítése is, melyen a fúrógép és kiegészítő gépsorai biztonságosan tudnak közlekedni.

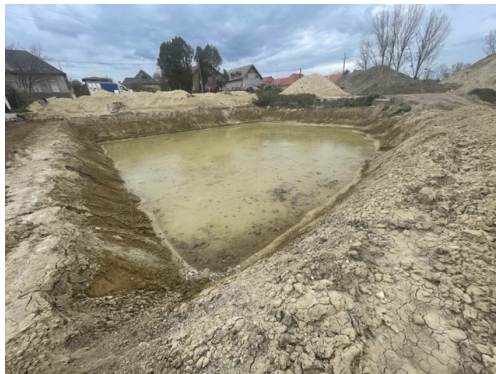
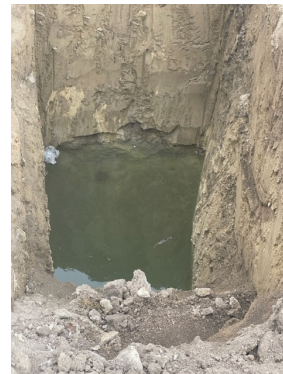
- az iskolai alapvédelem kiépítésének munkálatai során, a feltárás alkalmával magas talajvíz jelenléte volt megállapítható, ennek kiküszöbölésére többlépcsős talajfeltárást végeztünk,

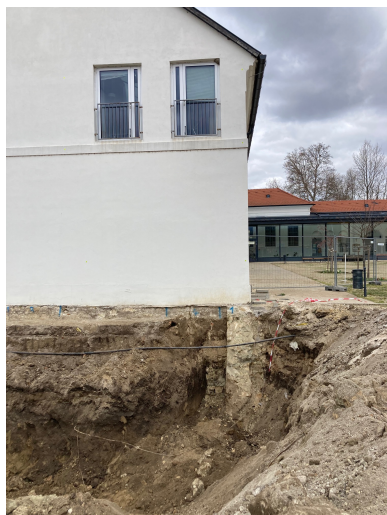
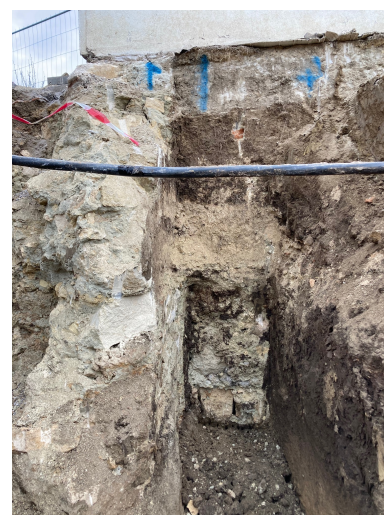
- a feltárás alkalmával derült fény arra, hogy az épületszárnyából egy rész elbontásra került, melynek pincefalazatának maradványai még a földben voltak, illetve a végződésnél csak részben van falazat annak alapja is mészkő és kő keveréke összeköttetés nélkül,

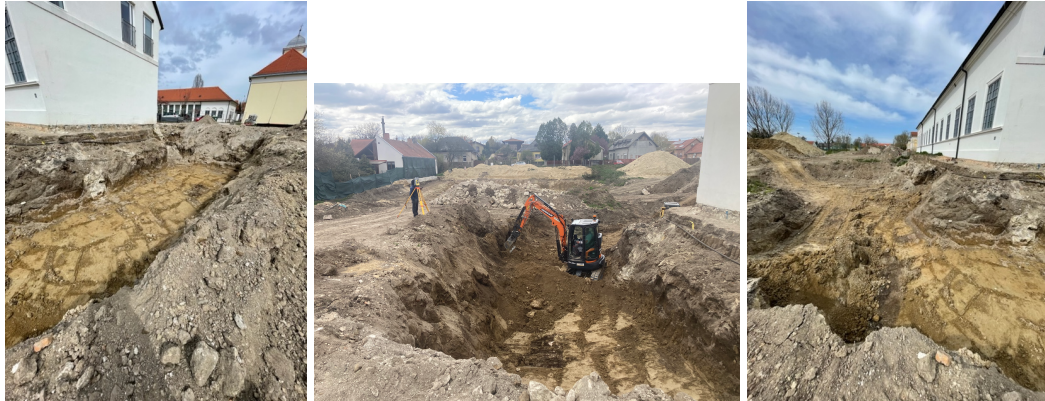
- a feltárás során a munkagödör mélységének kb. felénél a folyamatos munkavégzés melletti geodéziai kontrollmérések az iskola épületszárnyának kismértékű, de a munkafázishoz mérten nagy össz-mozgású intenzitást mutatott, mely hatására a munkálatokat azonnal leállítottuk és geodéziai-statikai ellenőrző felmérést tartottunk,

- a felmérésénél láthatóan a képeken is az altalajzatban egy rétegrend változás fedezhető fel, mely olyan rossz porozitást mutat, hogy a mellette lévő súly kiszorítja,

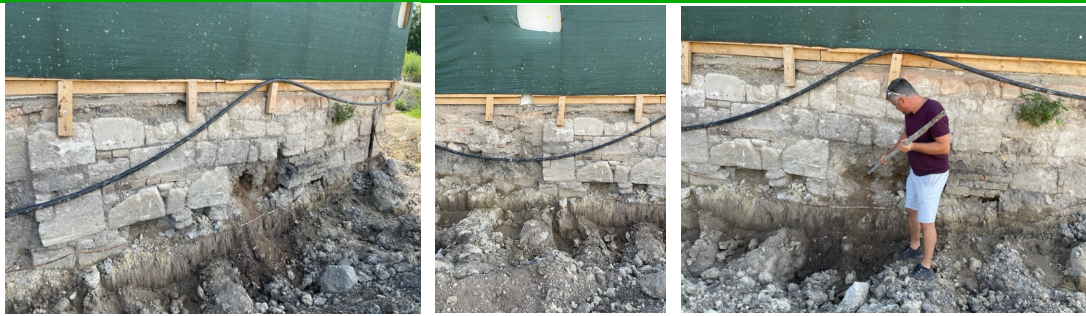
Ahhoz, hogy a teljes intézmény-szárny védelmet meg tudjuk oldani teljes feltárásra volt szükség az épületek csatlakozási szakaszán, mivel az előzőekben végzett részleges feltárások azt bizonyították, hogy az épület alapja méterről méterre változik és eltérő.

A feltárás során megállapítást nyert a statikus vizsgálata alapján, hogy az épület pincerésze nem rendelkezik oldalvédelmi alappal sem, az döngölt föld és mészkő keveréke, mely folyamatos omlik, nem homogén.

Ennek ismeretében újabb statikai számításokra és részbeni áttervezésre van szükség. A kivitelező cég javaslatára megrendeltük azon statikai számításokat és lehetőségeket, mely a meglévő CFA oszlopok tetőpontjaitól (ahol a mérést végző Kolléga áll) az épület jelenleg fakerettel ellátott síkjáig tartana.

Ez a szintén nem a tervek részét képező védelmi betonsáv viszont már jelentősen közel 80-90 cm mélységben beelóg az épület hasznos alapterületébe. A CFA oszlopok csak a gépészeti és takarítószer raktárakat érintették, viszont ebben a magasságban már az öltözők és egyéb funkcionális részeket is érint. Továbbá az épület örökségvédelmi szempontból való építészeti vizsgálatát is el kell végeznünk.
