Építészeti Felmérési Jegyzőkönyv

(Záródokumentum)

Biatorbágy Város Önkormányzata, mint megbízó (a továbbiakban Megbízó) részére készített építészeti felmérés, a Dévay Gyula utcai Meserét Óvoda, ingatlan megvásárlása céljából készült, a csatolt Igazságügyi Ingatlan értékbecslési szakvélemény alapját képezve.

Az ingatlan: Biatorbágy, Dévay Gyula utca 1. szám, 8536 Hrsz. alatti ingatlanon épített, 100 férőhelyes óvoda, az M-150-3/2006 számú építési engedély alapján.

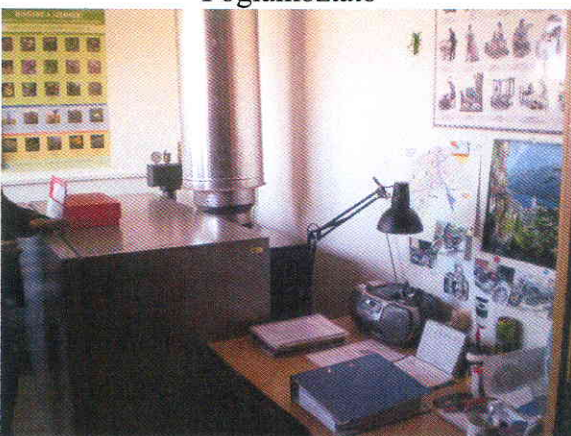
Kazán

- d. kazán nem működik megfelelően, valószínű, hogy nem lett megfelelően beszabályozva (dokumentumok nincsenek), lényegesen nagyobb a fogyasztása és nem megfelelő a hő leadás, nem kontrolálható,

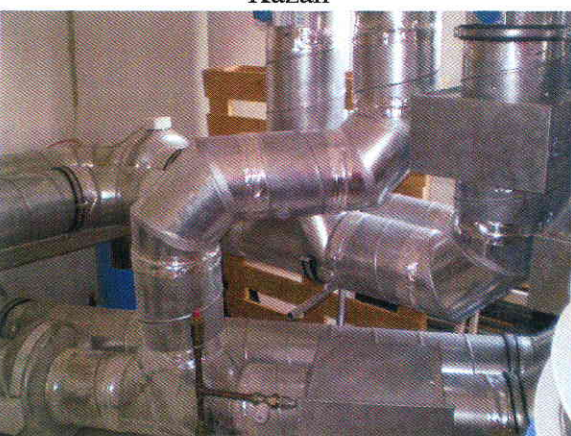
Szellőző gépház

- m. az épületben több helyen erős beázási, illetve felázási nyomok vannak,
- n. szellőző gépház falán ablakok lettek beépítve szelőztető biztonsági rácsozat helyett,

- o. szellőző gépház összenyílik a konyhával, ami kockázatot jelent,
- p. elrepedt padlóburkolatok, mind a vizesblokkokban mind a folyósokon, nincsenek
