Önkormányzati intézményi ingatlanok fenntartási, jókarbantartási koncepciójáról

Biatorbágy Város Önkormányzat
tulajdonában lévő intézményi ingatlanok
állapotfelmérése

Q DESIGN KFT
2051 Biatorbágy
Szabadság út 48.

2017. december

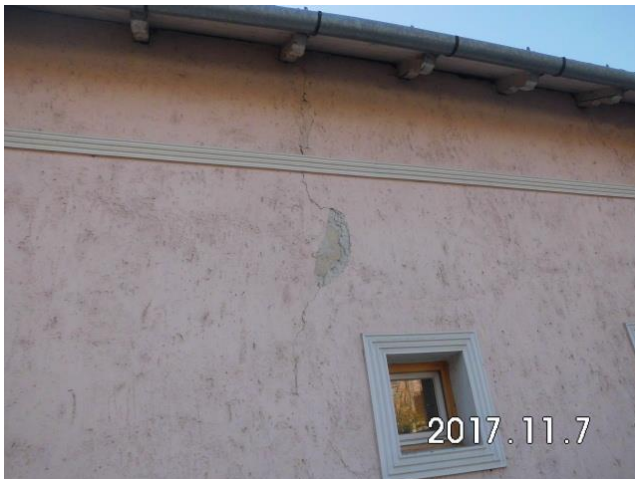
Az épület falazatán szerkezeti repedések találhatóak.

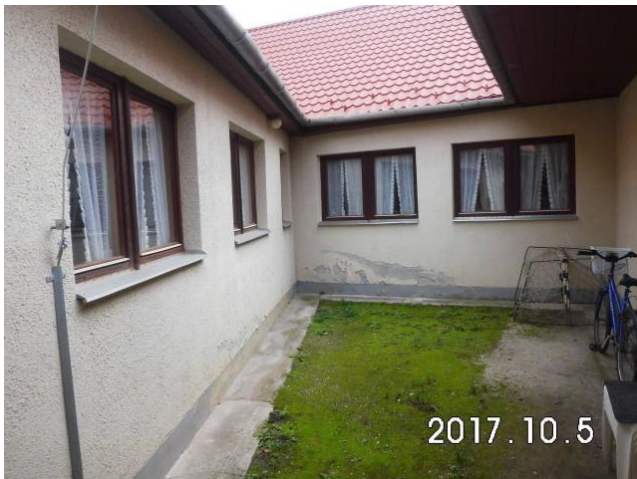
A vaklat vizes, hullik. A nem megfelelő csapadékvíz elvezetés is áztatja a falakat

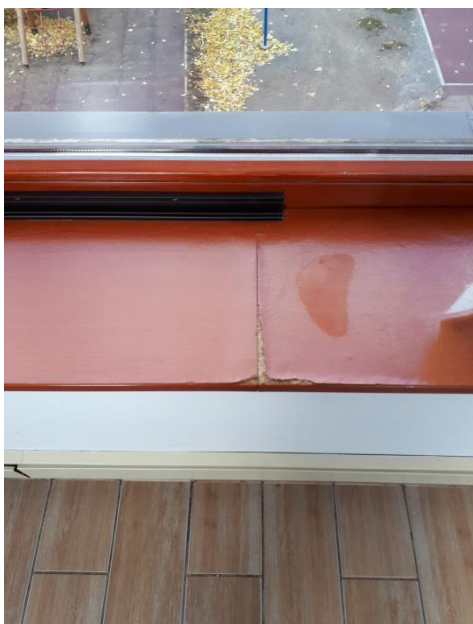
Az ablakoknál is beázik az épület.

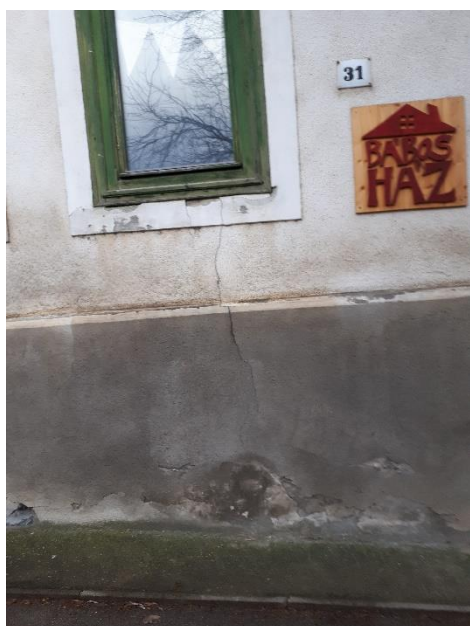
Az épület falazata, homlokzata vizes, az utcafronti részen szerkezeti repedések vannak. A faszerkezetek elöregedtek, a földém meghajlott a tetőszerkezet korhad, a tetőfedés rossz. Az esővizet a veranda sarkánál, betonkádban gyűjtötték, a túlcorduló víz áztatta az oszlopsor alapját, ami megsüllyedt, majd két betonoszlop megdőlt, elrepedt, eltört. Az oszlopok tetején lévő fa gerenda teljesen elkorhadt.

Az utcai homlokzaton nedvesedés látható.

Öt éven belül megoldandó feladatok közé tartozik a homlokzat javítása, festése, nedvesség szigetelés megoldása, tető és héjazat felújítása, elektromos és gépészeti felújítás, kerítések, kapu javítása, felület védelme.

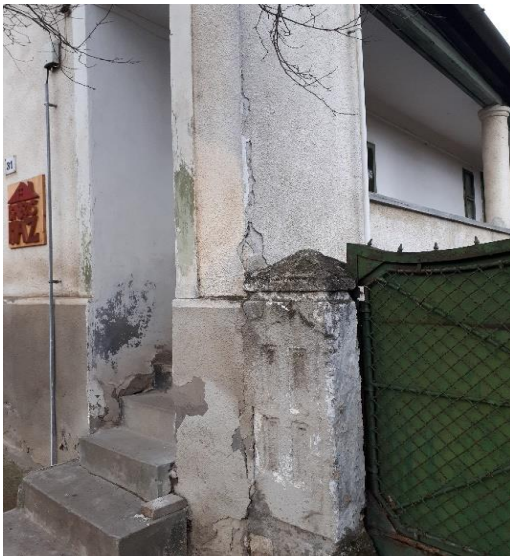
Tornác utcai pillérénél a nem megfelelően elvezetett esővíz miatt megsüllyedt.

Azonnal elvégzendő feladatok a tornác oszlopok és a rajta fekvő tetőszerkezet javítása, csapadékvíz elvezetése az épülettől, nyári konyha tető javítása, fűtéscső szigetelése, érintésvédelmi vizsgálat elkészítése, fészker bontása (tető, földem) átvizsgálása, faanyagvédelmi és statikus szakvélemény elkészítése.

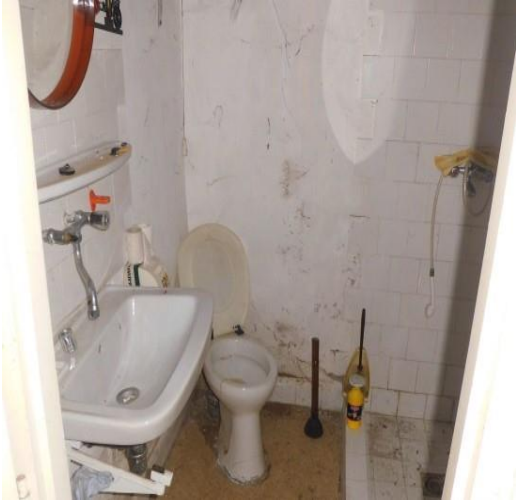
A vizesedés az épületen belül is látható.

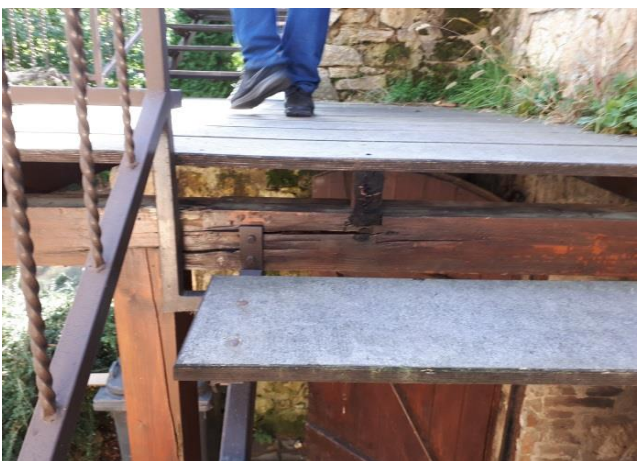
A pince fölötti teraszra vezető lépcső inog, faszerkezete korhadt, életveszélyes!

A lépcső acél tartószerkezete az elkorhadt faszerkezethez csatlakozik.

Azonnal elvégzendő feladatok a külső lépcső javítása, radiátor csere.

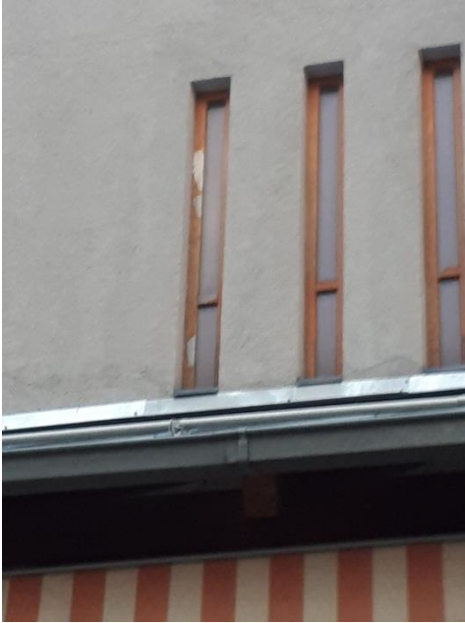
A nyílászárók felülete romlik.

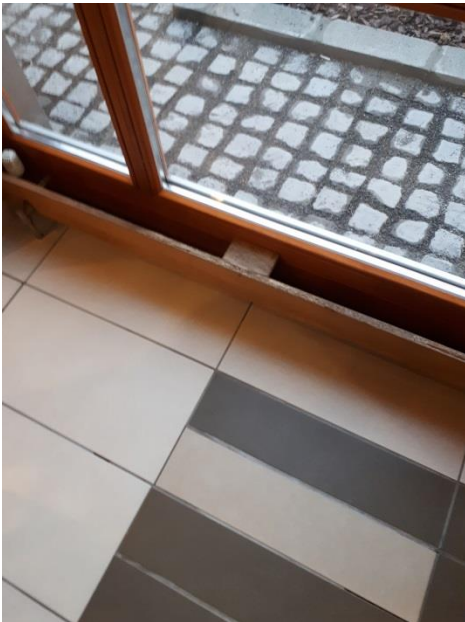
A belső fafelületek rendszeres kezelését meg kell oldani, mert visszafordíthatatlan károsodás lehet.

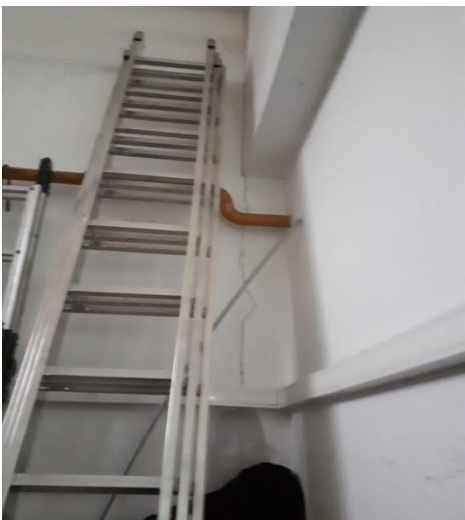
A falazat repedései a földszinten.

Azonnal elvégzendő feladatok falazat, lépcső statikai szakvélemény elkészítése. Lift és az elektromos érintésvédelmi felülvizsgálat elkészítése.
