# **GÖRDÜLŐ FEJLESZTÉSI TERV (2018 – 2032)**

## **BERUHÁZÁSI TERV /JAVASLAT/**

### **BIATORBÁGY IVÓVÍZELLÁTÓ RENDSZERE**

**FŐVÁROSI VÍZMŰVEK**

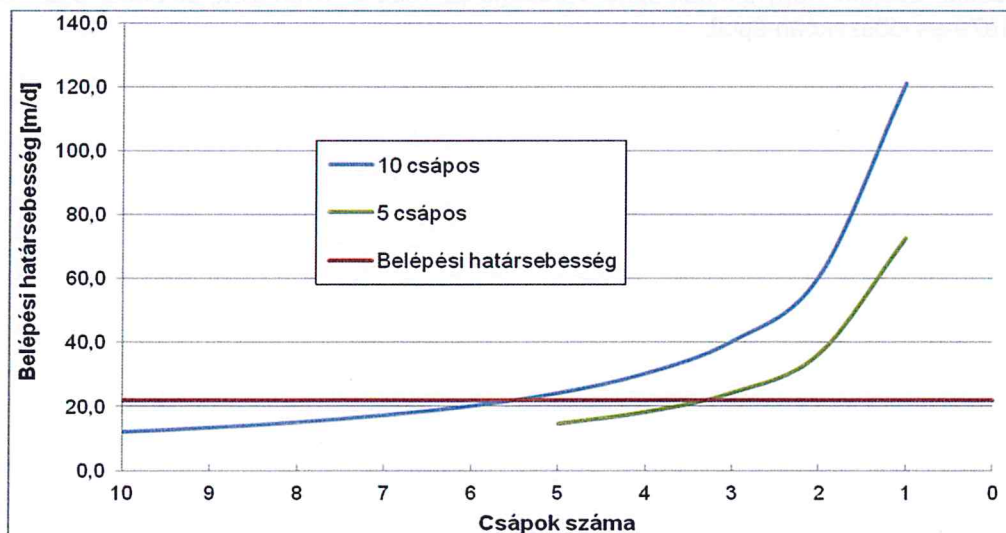
2. ábra - A csáposkutak belépési sebességének elméleti változása az üzemelő csápok függvényében

10 csáp esetében 4 lezárt csáp után már eléri a beáramló víz a határsebességet, amely jelentős homokoláshoz (talajtöréshez) vezethet. Ezért 10-ből 4 lezárt csáp esetén a kút kapacitását jelentősen csökkenteni kell, hogy a homokolódás ne lépjen fel. De ez a határ közeli sebesség depressziónövekedést is eredményez. Ugyanez igaz az 5 csáppal rendelkező kutakra is, ahol már 2 csáp lezárása esetén is eléri a határsebességet a beáramlás.

Az elmúlt időszak csápkamerázási felvételeit megvizsgálva megállapítottuk, hogy az elmúlt 10 évben 96 db csápot kellett lezárni az üzem közbeni tönkremenetel miatt és 53 db csápon törést észleltek, de még üzemképes. A FV termelőterületein az üzemelő csápos kutaknak összesen 1550 db csápjuk van, amely közel 45 km szűrőzött hosszt biztosít. A fent említett lezárt csápok esetében a két legkritikusabb vízmű telep a déli területen elhelyezkedő Halásztelek és Ráckeve, ahol a 175 db és a 234 db-os össz. csápszámból, 17 illetve 40 db csápot kellett lezárni és Ráckeven még 12 db törött csáp található. Egy-egy átlagos kapacitású csáposkút esetén, a 2m-es leszíváshoz tartozó, csápbba történő víz belépési sebessége az alábbi ábra alapján függ a kútban lévő üzemelő csápok számától.

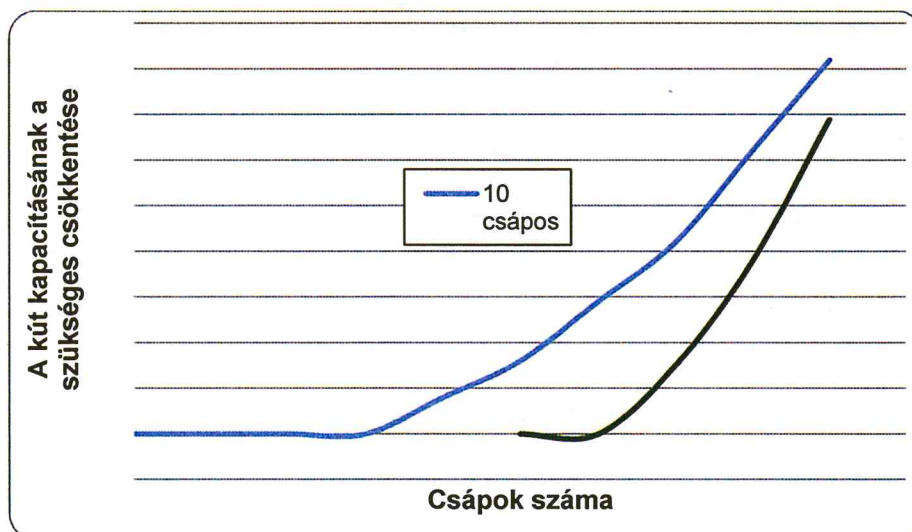
A következő ábrán látható, hogy a csápok számának csökkenésével, milyen mértékben csökken a kút kapacitása, hogy a 2 m depresszió megmaradjon és ne lépjen fel a csápba való belépésnél határsebesség közeli állapot.

3. ábra - A csáposkutak kapacitásának csökkentése üzemelő csápok függvényében

A fenti ábrák értékeit figyelembe véve a kutak eredeti állapotához viszonyított kapacitás csökkenését abban az esetben kell figyelembe venni, ha a kút eredeti csáp darabszámához képest 20% csökkenés mutatkozik. Mindemellett a 20%-nál kisebb kieső csápszámnál is figyelembe kell venni, hogy a megnövekedett beáramlási sebesség megnöveli a csápok elhasználódásának sebességét és növeli a korróziós, eróziós hatásokat.

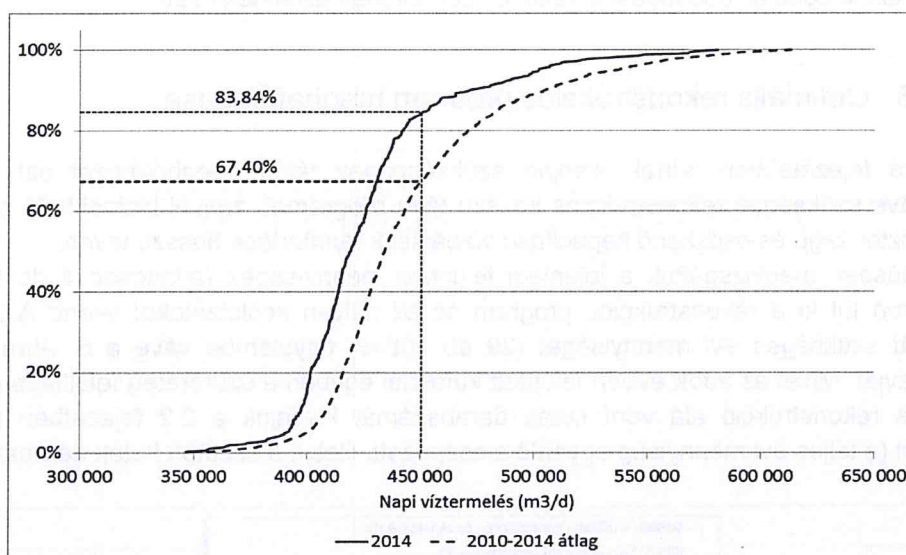
Első lépésként meghatároztunk egy ún. **stratégiaileg kiemelt kapacitás határt**, ami azt a kapacitás mennyiséget mutatja meg, amelyet a csáposkutakkal átlagos ellátási biztonsággal biztosítani akarunk. Ezt 320 000 m<sup>3</sup>/nap értékben határoztuk meg, mivel ehhez hozzáadva a felújított csökutak névleges kapacitását nagyságrendileg együttesen 450 000 m<sup>3</sup>/nap vízmennyiség adható ki biztonsággal, átlagos vízigeny és Duna-szint esetén:

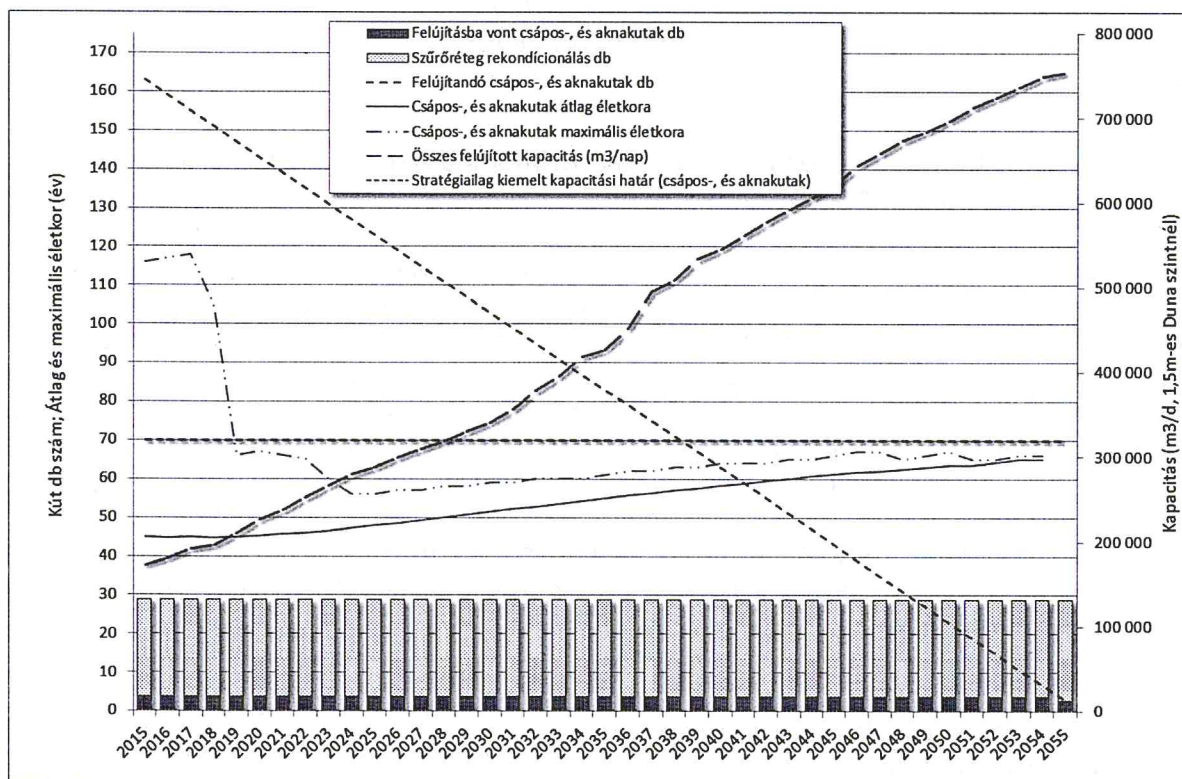
6. ábra – Jelenlegi kút felújítási mennyiségekkel számolt program kifizetési modellje

A 6. ábra alapján az alábbi következtetések vonhatók le:

- A stratégiaileg kiemelt biztonsági kapacitás határt 2029-ben érjük el.
- A program kifizetési ideje 40 év
- Az acél szűrőcsővel rendelkező kutak átlagéletkora a program alatt folyamatosan nő, 2028-tól 50 év fölé, 2043-tól 60 év fölé emelkedik.

- A maximális életkor a program alatt folyamatosan nő és a végére közelít a 70 évhez. (a 100 év feletti életkorok az aknakutakat – Sziget I, Sziget II, Balpart I, Budaújlak – reprezentálják).

Első lépésben megvizsgáltuk a jelenlegi felújítási mennyiségek (átlagosan 4 db kút/év) mellett milyen időtávon fut ki a rekonstrukciós program és ez milyen kockázatokat jelent. A 2.2 fejezetben meghatározott szükséges évi mennyiséget (29 db kút/év) figyelembe véve a 6. ábra szemlélteti a program időtávját. Mivel az adott évben felújított kutaknál egyben a szűrőréteg felújítása is megvalósul, ezért a teljes rekonstrukció alá vont kutak darabszámát kivonjuk a 2.2 fejezetben meghatározott darabszámból (a teljes évi mennyiség egyenlő a csápozott, illetve a tisztított kutak darabszámával).

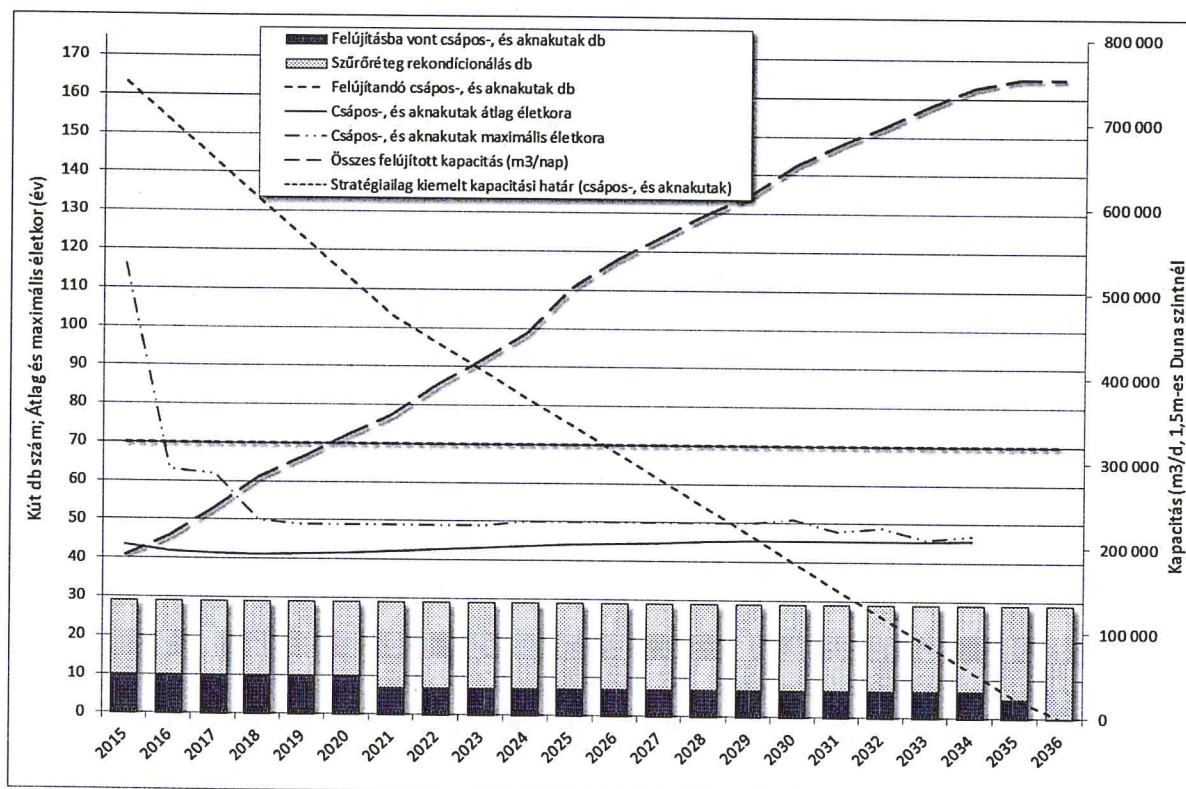
A modell kifutását a **8. ábra** szemlélteti. Az ábra alapján megállapítható:

- A program kifutási ideje 21 év
- Az acél szűrőcsővel rendelkező kutak átlagéletkora a program alatt lassan emelkedik 42 és 46 év között.
- A maximális életkor a 4. évtől 50 év körül mozog.

**8. ábra** – 10/7/4 db/év kútfelújítási mennyiségekkel számolt program kifutási modellje

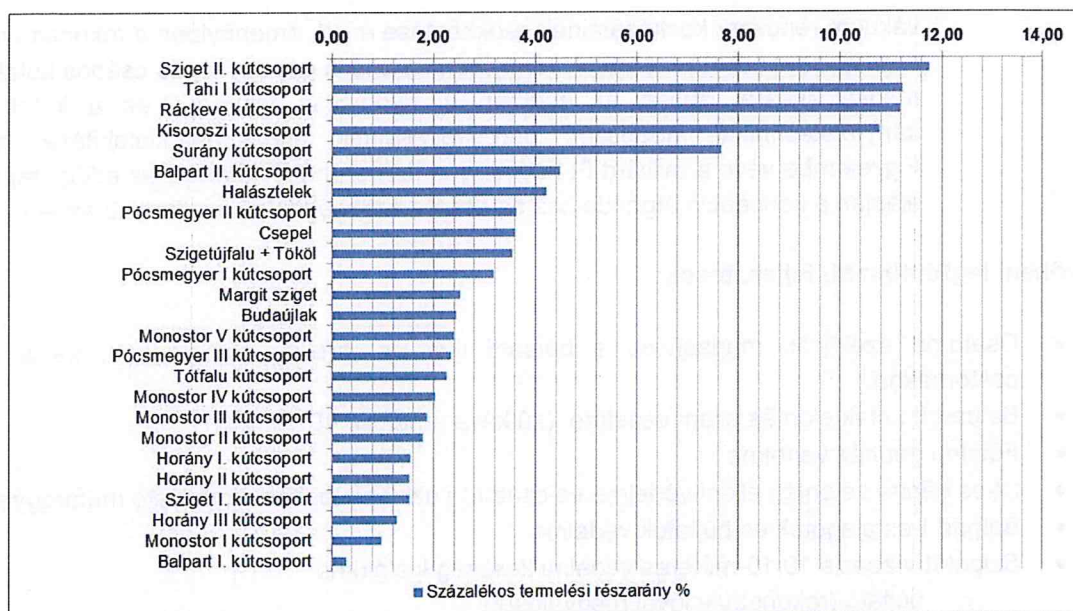
18. ábra – Vízbázisok termelési részaránya

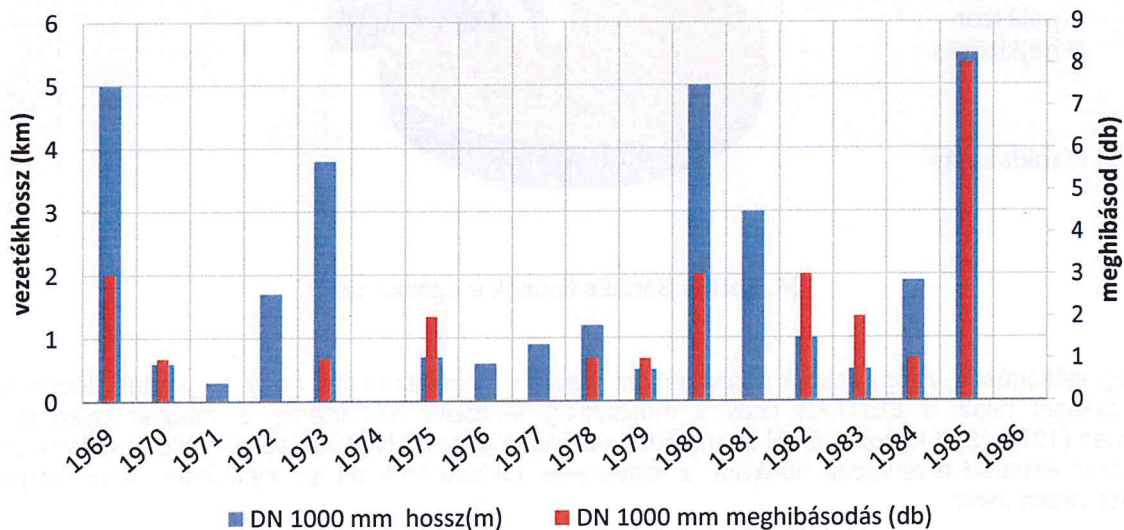
Ha megvizsgáljuk a két átmérő kategóriában a meghibásodások és a hossz arányát, akkor látható, hogy az NA1000 mm-es átmérő kategóriában az 1975., 1979., 1982., 1983., 1985-ben fektetett, illetve a gyártmány évjáratú vezetékeknél kiemelkedő a hosszhoz viszonyított sérülések száma (22. ábra).

22. ábra – Sérülések darabszáma és a hossz aránya NA1000 mm-es vezetékek esetében

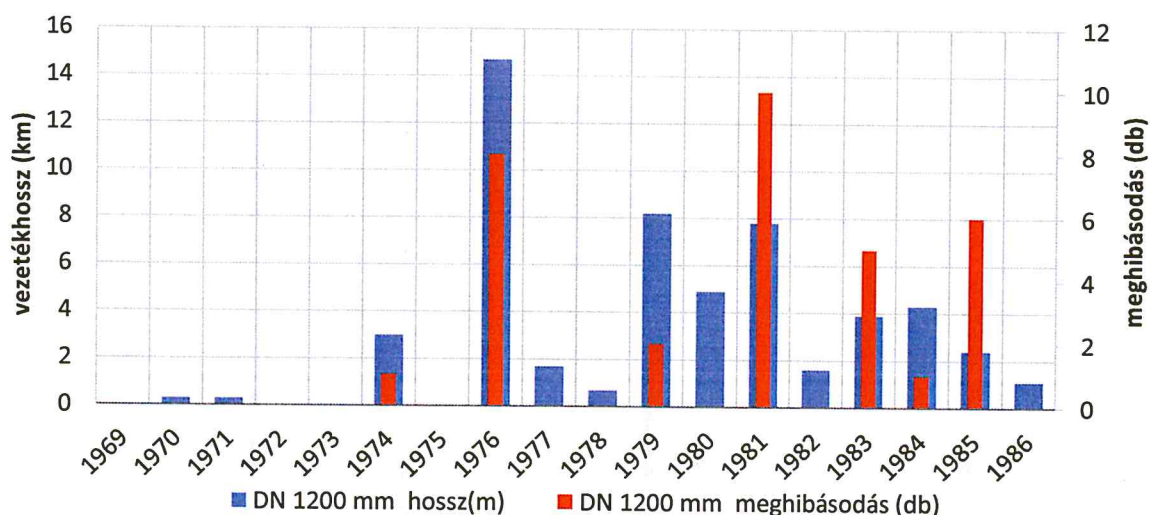
Ugyanez az arány az NA1200 mm-es átmérőjű kategóriában az 1976., 1981., 1983., valamint az 1985-ben épült, illetve gyártmány évjáratú vezetékek esetében kiemelkedő (23. ábra).

23. sz. ábra – Sérülések darabszáma és a hossz aránya NA1200 mm-es vezeték esetében

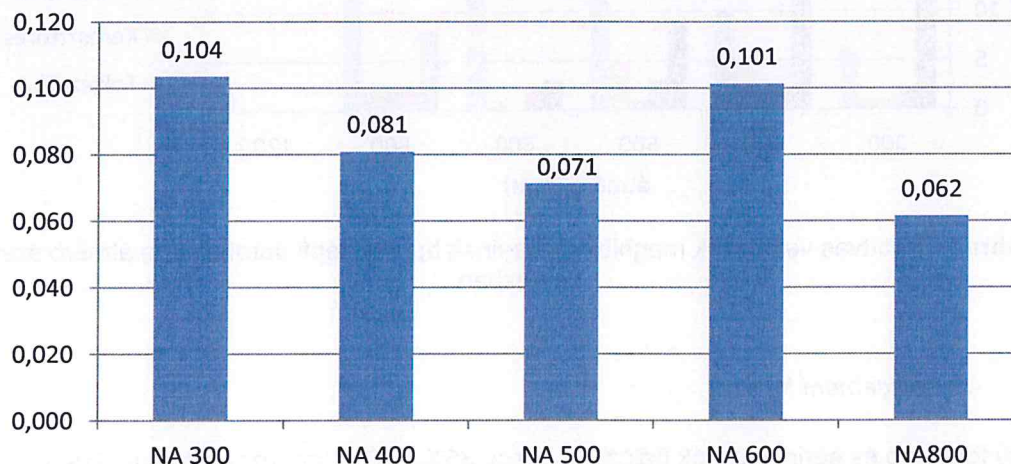
A nagyatmérőjű öntöttvas vezetéseken történő meghibásodások száma alacsony, jellemzően 0,1 db/km/év körül mozog minden átmérő tartományban, legmagasabb az NA300 mm átmérőjű kategóriában.

25. ábra – Öntöttvas vezetékek sérüléseinek fajlagos darabszáma

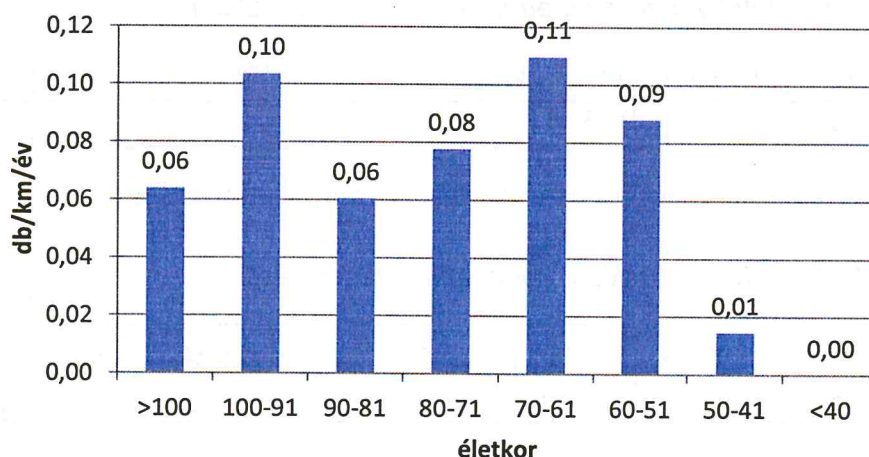
Az elemzések alapján az I. és II. világháborút követően fektetett vezetékek meghibásodása a legjellemzőbb, amely a feljegyzett tapasztalatok alapján egyrészt a rosszabb, gyengébb anyagminőségű vezetékek gyártásából is adódott.

26. ábra – Öntöttvas vezeték sérüléseinek fajlagos darabszáma életkor szerinti bontásban

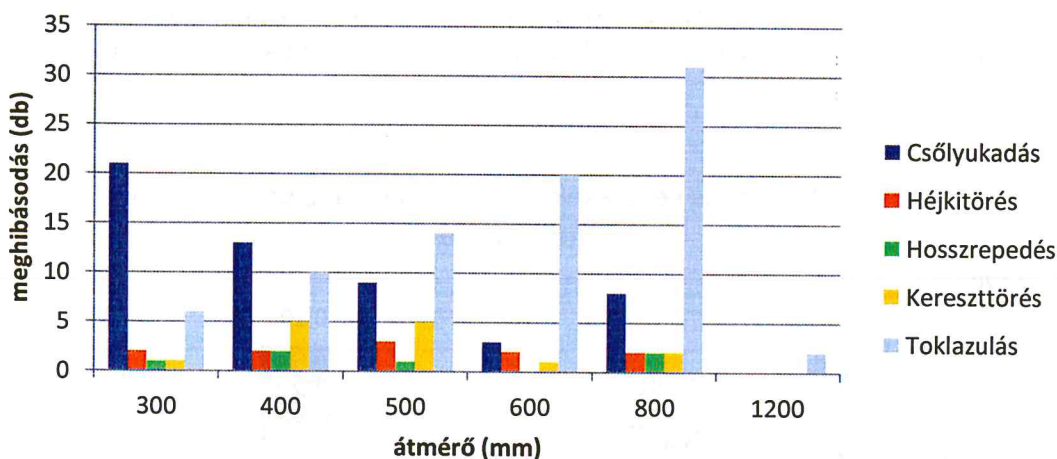
Ha a meghibásodásokat típusuk szerint elemezzük, akkor jellemzően csőlyukadás és toklazulás fordul elő. A hibatípusok átmérő szerinti alakulását az alábbi grafikon mutatja.

127. ábra – Öntöttvas vezeték meghibásodásainak típusonkénti darabszáma átmérő szerinti bontásban

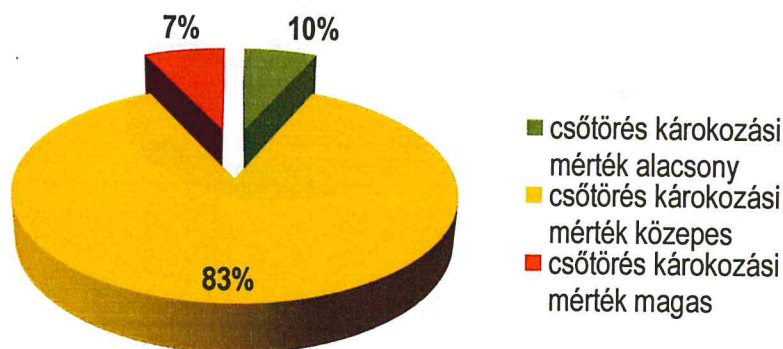
35. sz. ábra

Az állapotuk miatt ugyan nem indokolt vezeték felújítások, - a vezetékek környezeti elhelyezkedése miatt, a vezetéseken bekövetkező csőtörés károkozásának mértéke alapján -, szükségesek lehetnek a kockázatok minimalizálása érdekében.

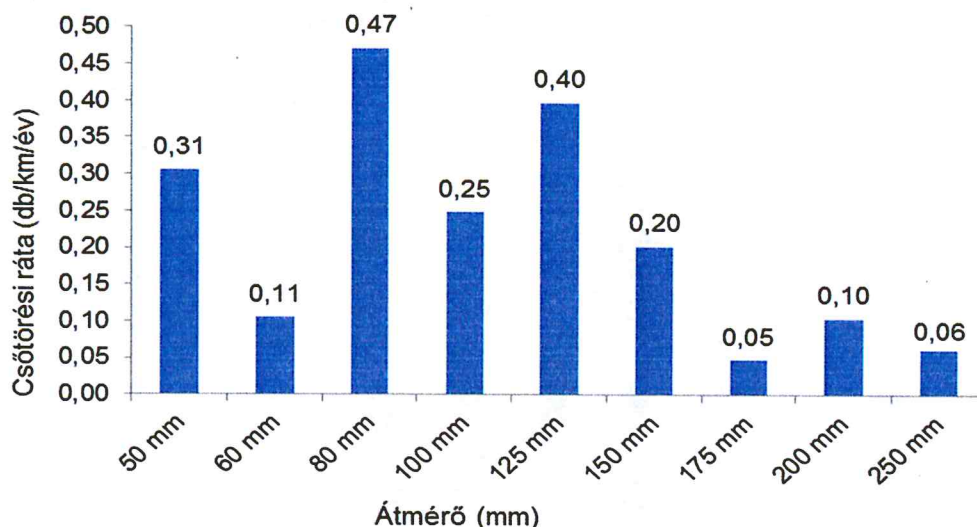
A budapesti víziközmű rendszer azbesztcement anyagú ivóvízhálózatának a fajlagos csőtörési rátája 2005-2015 között az alábbiak szerint alakult.

42. sz. ábra Elosztóvezetékek fajlagos csőtörési rátája átmérő szerint

A fenti adatokból látható, hogy az NA 80 -- NA 125 mm átmérőjű azbesztcement anyagú vezeték sérülékenysége jelentősen magasabb, mint a nemzetközileg elfogadott 0,3 db/km/év. A csősérüléseket tovább elemezve a fenti, sérülékenyebb vezeték átmérője, valamint életkora alapján, az eredmények az alábbi táblázat szerint alakulnak.

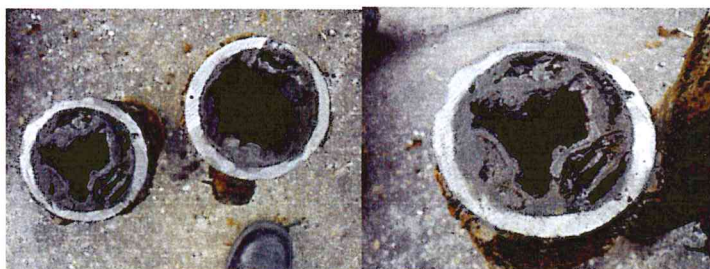
A lerakódás az NA 150 mm alatti vezeték esetében szűkíti az átmérőt és akár több, mint felére csökkentheti az eredeti átmérőhöz tartozó keresztmetszetet.

A korrózióra, lerakódásra és üledékképződésre legérzékenyebb csőanyag a vízellátó hálózatban az öntöttvas, ezért fordul elő, hogy jellemzően az 50 évnél idősebb vezetékekben a lerakódás miatti szűkület már jelentősnek mondható. A korrózió és lerakódások mértéke az életkor előrehaladtával, valamint az átmérő csökkenésével (a felület-víztér fajlagos arány miatt) arányosan növekszik. A lerakódás egyenetlensége miatt az üledékképződés mértéke is változik.

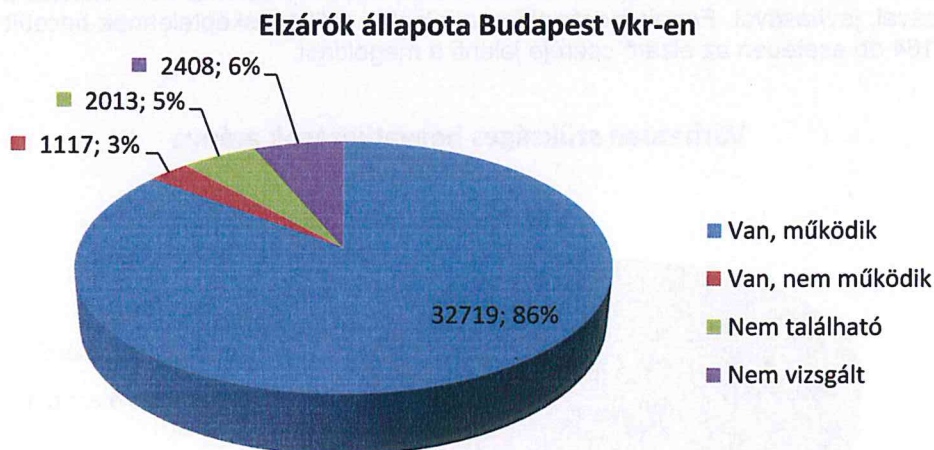
49. sz. ábra

Az elzárókat a prioritási besorolásuknak megfelelő rendszerességgel ellenőrizzük. Az ellenőrzések alapján az elzárók aktuális állapota az alábbi:

A három éve a kockázati besorolás alapján elindított elzáró ellenőrzési program első köre teljes körűen 2017-ben fog befejeződni, ezért nincs adat az elzárók 6%-ában.

A fellelt és megvizsgált elzárók adatai alapján elmondható, hogy kb. az elzárók 8%-a működésképtelen. Ha az „egyéb” kategóriában nem vizsgált elzárókra kivetítjük ezen kategória vizsgálati eredményének tényértékét, akkor az becsülhető, hogy a teljes állomány 9%-a kb. 3 300 db működésképtelen, vagy nem meglévő elzáró van a hálózaton.
