### ELŐTERJESZTÉS

#### Játszóterek 2014. évi felújításáról

Tárgy: Árajánlat a Fő téri játszótér kibővítésére

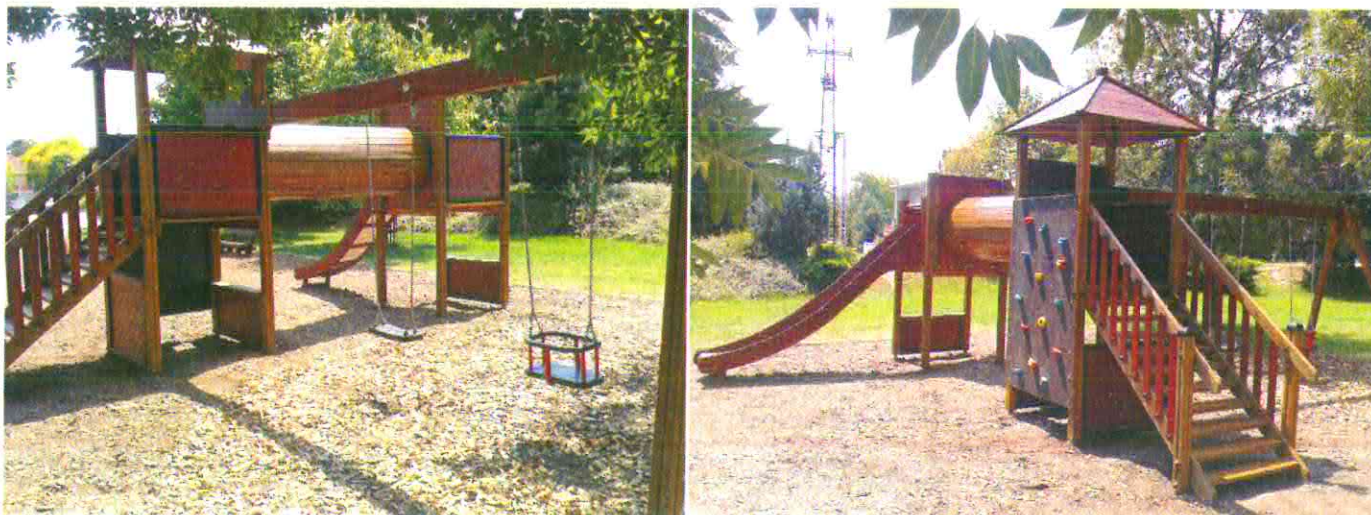
## 1. A meglévő játszóeszköz

A bővítés során a csúszdatest eltávolítása szükséges, helyette a tornyokon beülőkaros műanyag csúszdák kerülnek elhelyezésre, amelyek a nyári forróságban sem hevülnek fel, ezért akkor is játszhatóak.

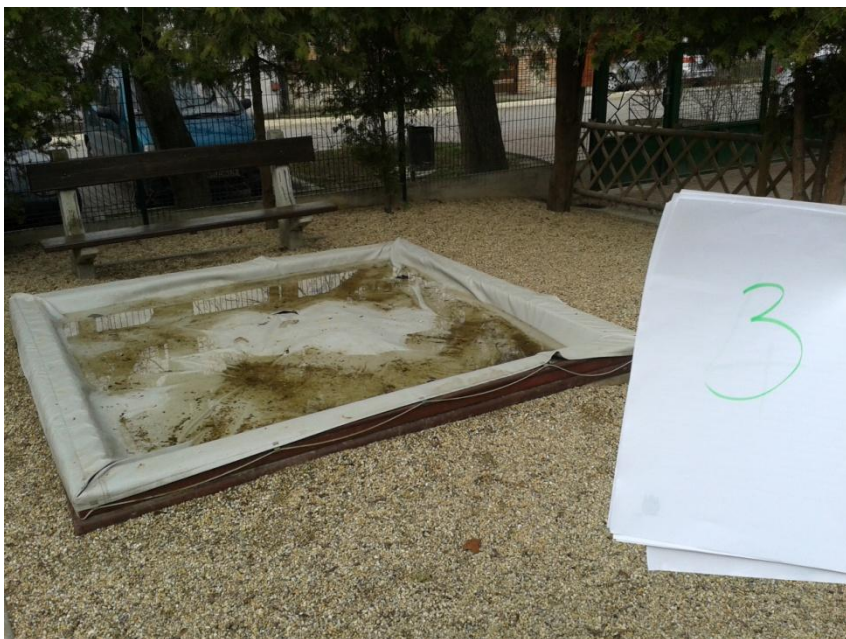
## 3. számú eszköz – Homokozó

Az eszköz nem szorul javításra, a szabványoknak és biztonsági előírásoknak megfelel.  
**Javaslat:** A játék festése az állagmegőrzés szempontjából.

**Festés: 9.000 Ft**

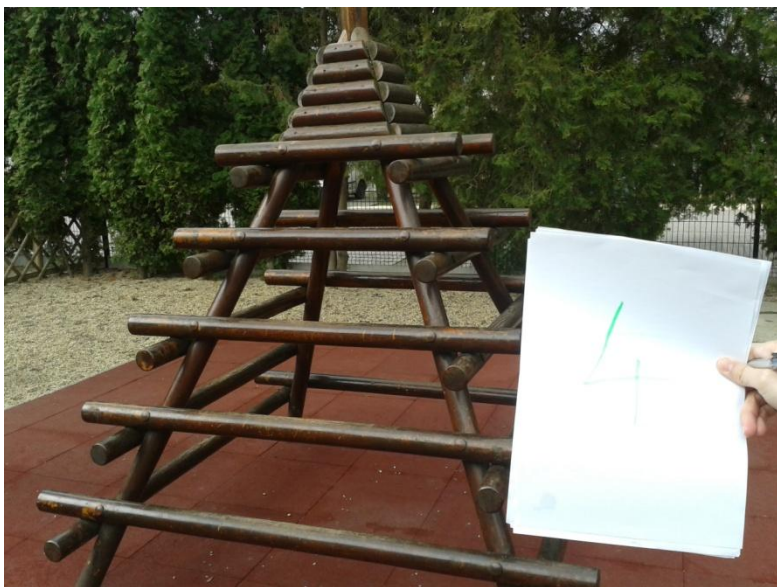
## 4. számú eszköz – Piramis mászóka

Az eszköz nem szorul javításra, a szabványoknak és biztonsági előírásoknak megfelel.  
**Javaslat:** Állagmegőrzés szempontjából a játék festése javasolt.

**Festés: 17.000 Ft**

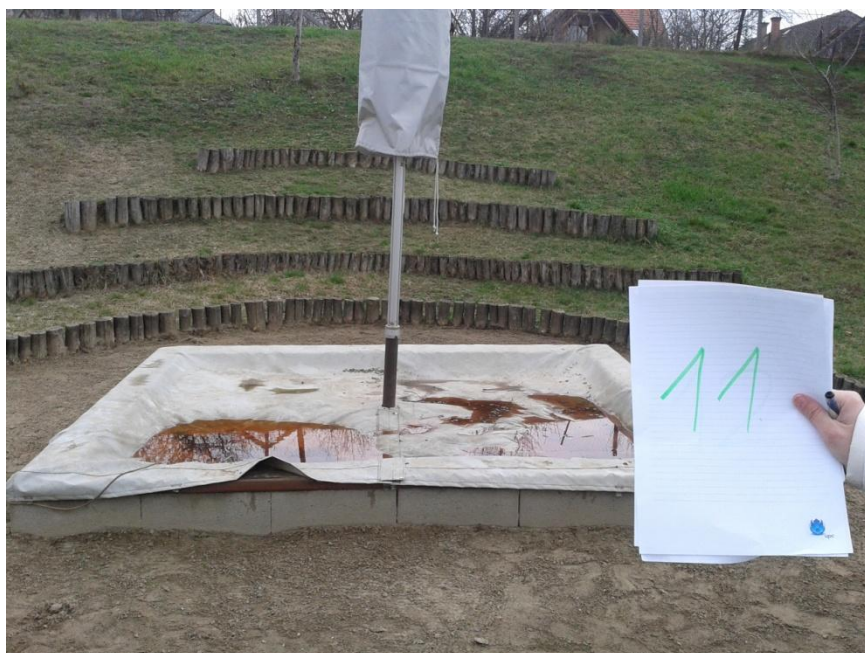
## 11. számú eszköz – Homokozó

Az eszköz nem szorul javításra, a szabványoknak és biztonsági előírásoknak megfelel.

**Javaslat:** Állagmegőrzés szempontjából a játék festése javasolt.

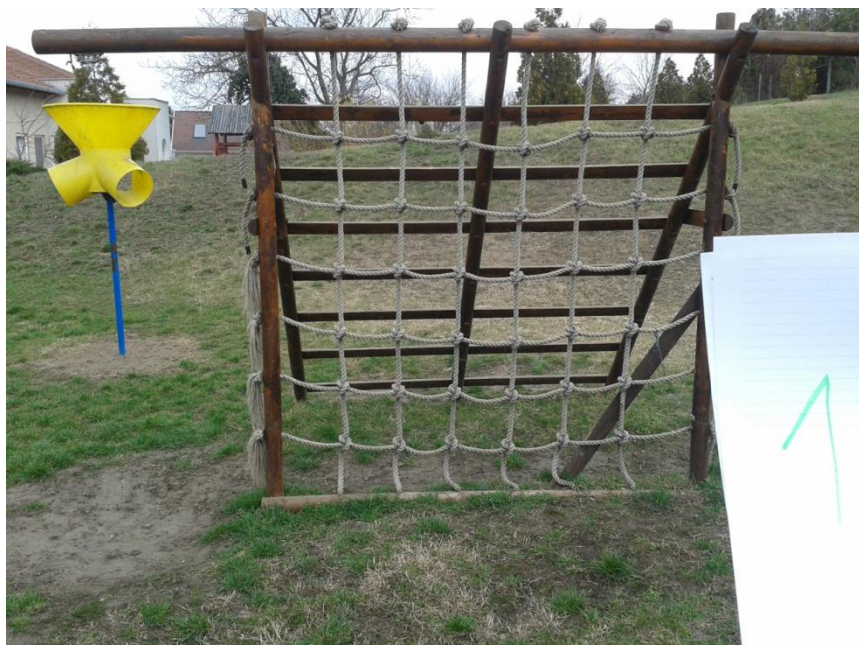
## 12. számú eszköz – Hálós mászóka

A játék balesetveszélyes, javítása nem gazdaságos.

**Javaslat:** A játék lebontása, új játék telepítése.

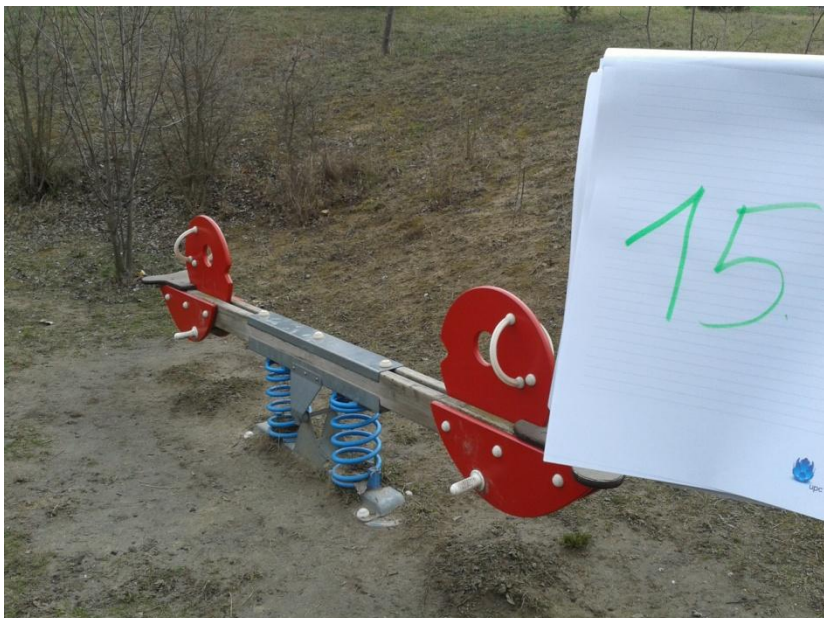
## 15. számú eszköz – Rugós mérleghinta

Az eszköz balesetveszélyes, a lábtartók szemsérülést okozhatnak.

**Javaslat:** A lábtartók cseréje, festés.

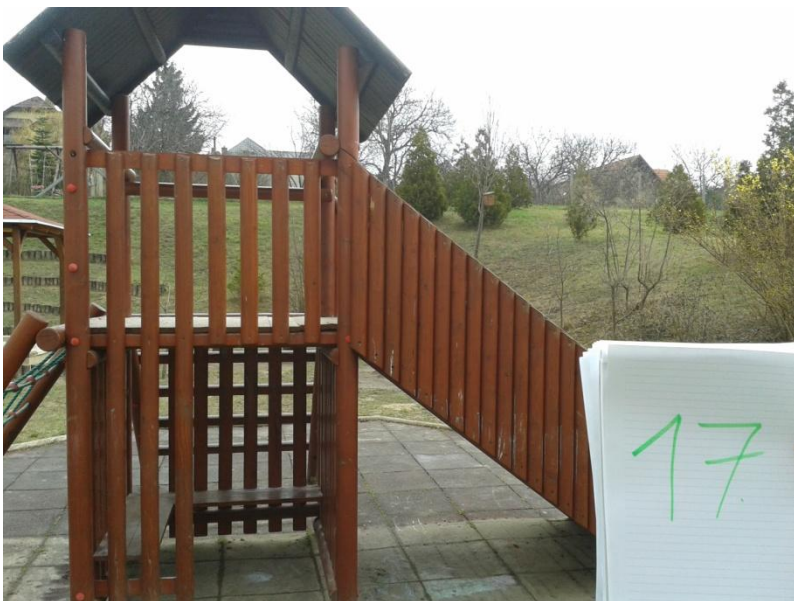
17. számú eszköz – Kuckós mászótorony

A tető elkorhadt, balesetveszélyes, a mászórámpáról hiányzik a felmászó kötél.

**Javaslat:** Tető javítása, festés

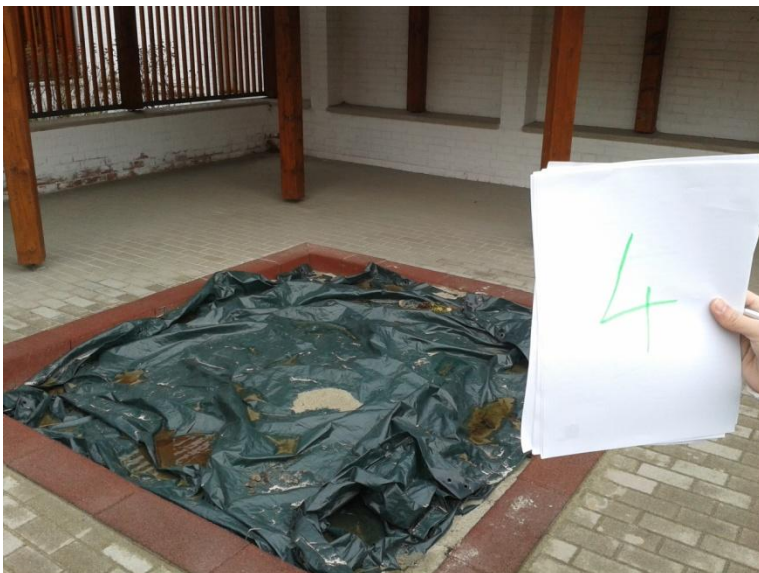
## 4. számú eszköz – Homokozó

Az eszköz nem szorul javításra, a szabványoknak és biztonsági előírásoknak megfelel.  
**Javaslat:** A homok nem formázható, annak cseréje javasolt.

**Homok csere, elszállítás kb. 1 m<sup>3</sup>: 27.000 Ft**

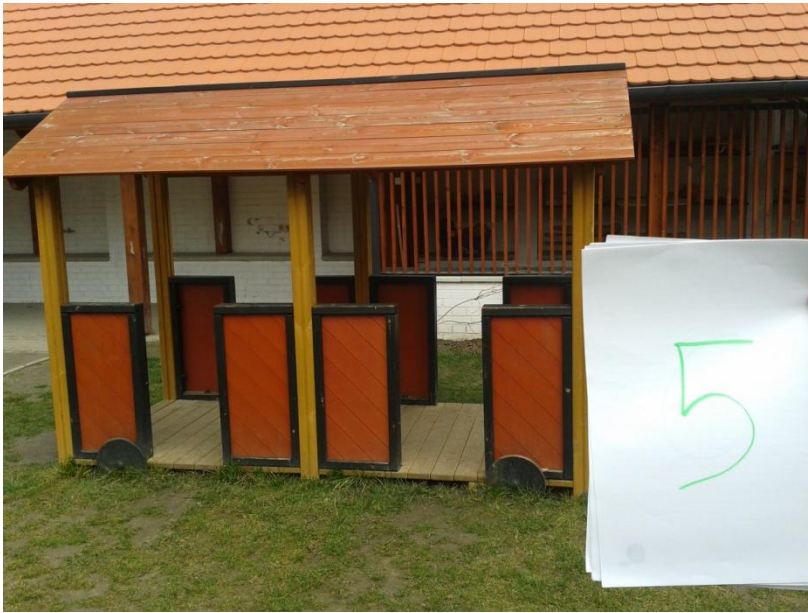
## 5. számú eszköz – Babaház

Az eszköz balesetveszélyes, a panelek ki vannak lazulva, azok becsípődés veszélyét okozzák.

**Javaslat:** A panelek meghúzása szükséges.

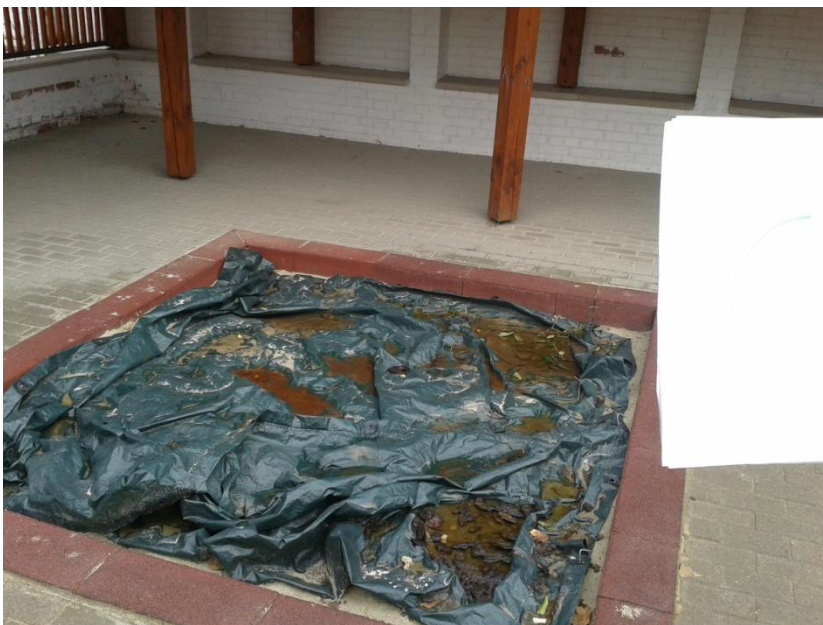
## 6. számú eszköz – Homokozó

Az eszköz nem szorul javításra, a szabványoknak és biztonsági előírásoknak megfelel.

**Javaslat:** A homok nem formázható, annak cseréje javasolt.

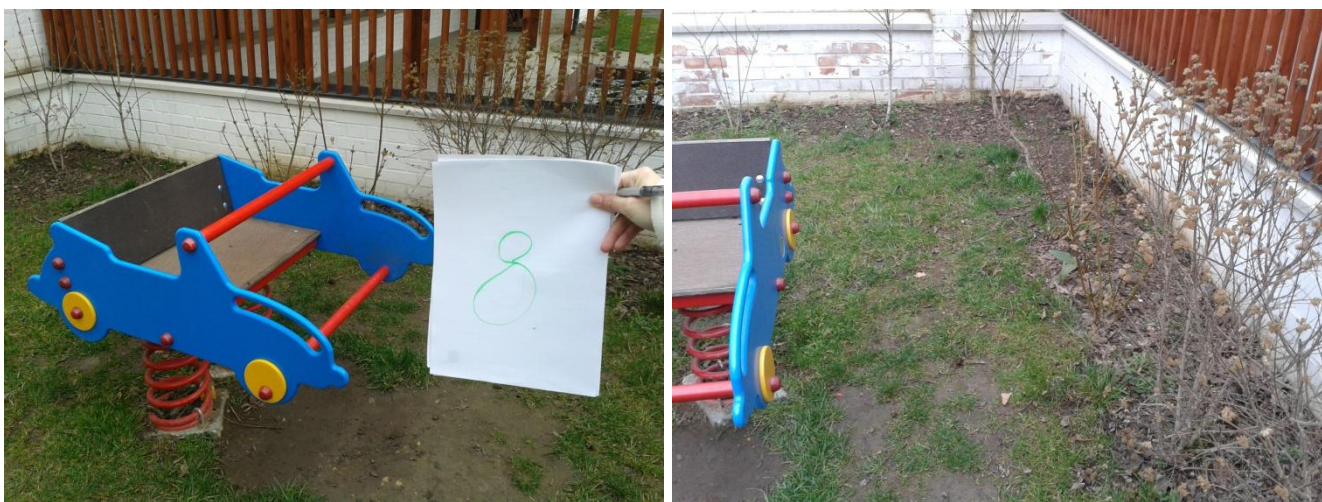
## 8. számú eszköz – Rugós autó

A védőtávolságok nem megfelelőek, a játék jobb oldalán nincs meg az 1 méter.

**Javaslat:** A bokrok áthelyezése.

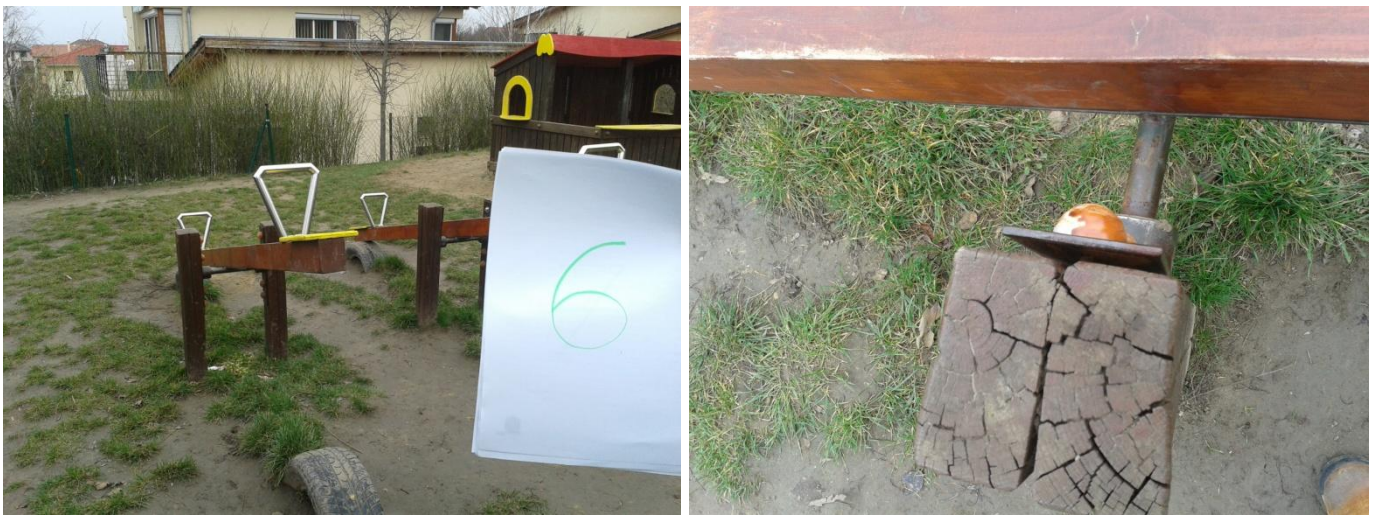
## 6. számú eszköz – Mérleghinta

Az eszköz balesetveszélyes, korhadtak az elemek, a tartóoszlopok, az ülőkék elhasználtak, a csavarvédő kupakok hiányoznak.

**Javaslat:** A játék javítása nem gazdaságos, új játék telepítése ajánlott.

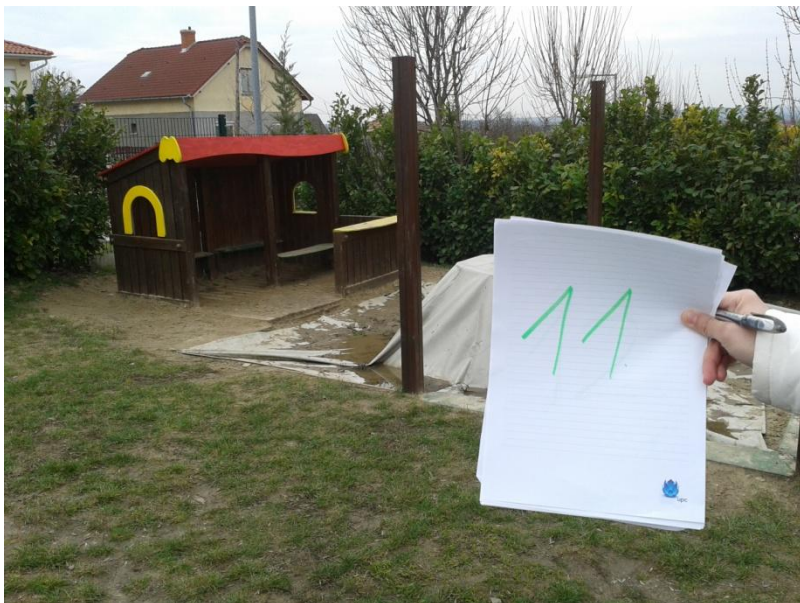
## 11. számú eszköz – Babaház homokozóval

Az eszköz rossz minőségű, több helyen korhadt, mozgó alkatrészek – tető, deszkák - balesetveszélyesek.  
**Javasolt:** Mozgó alkatrészek cseréje vagy javítása, festés.

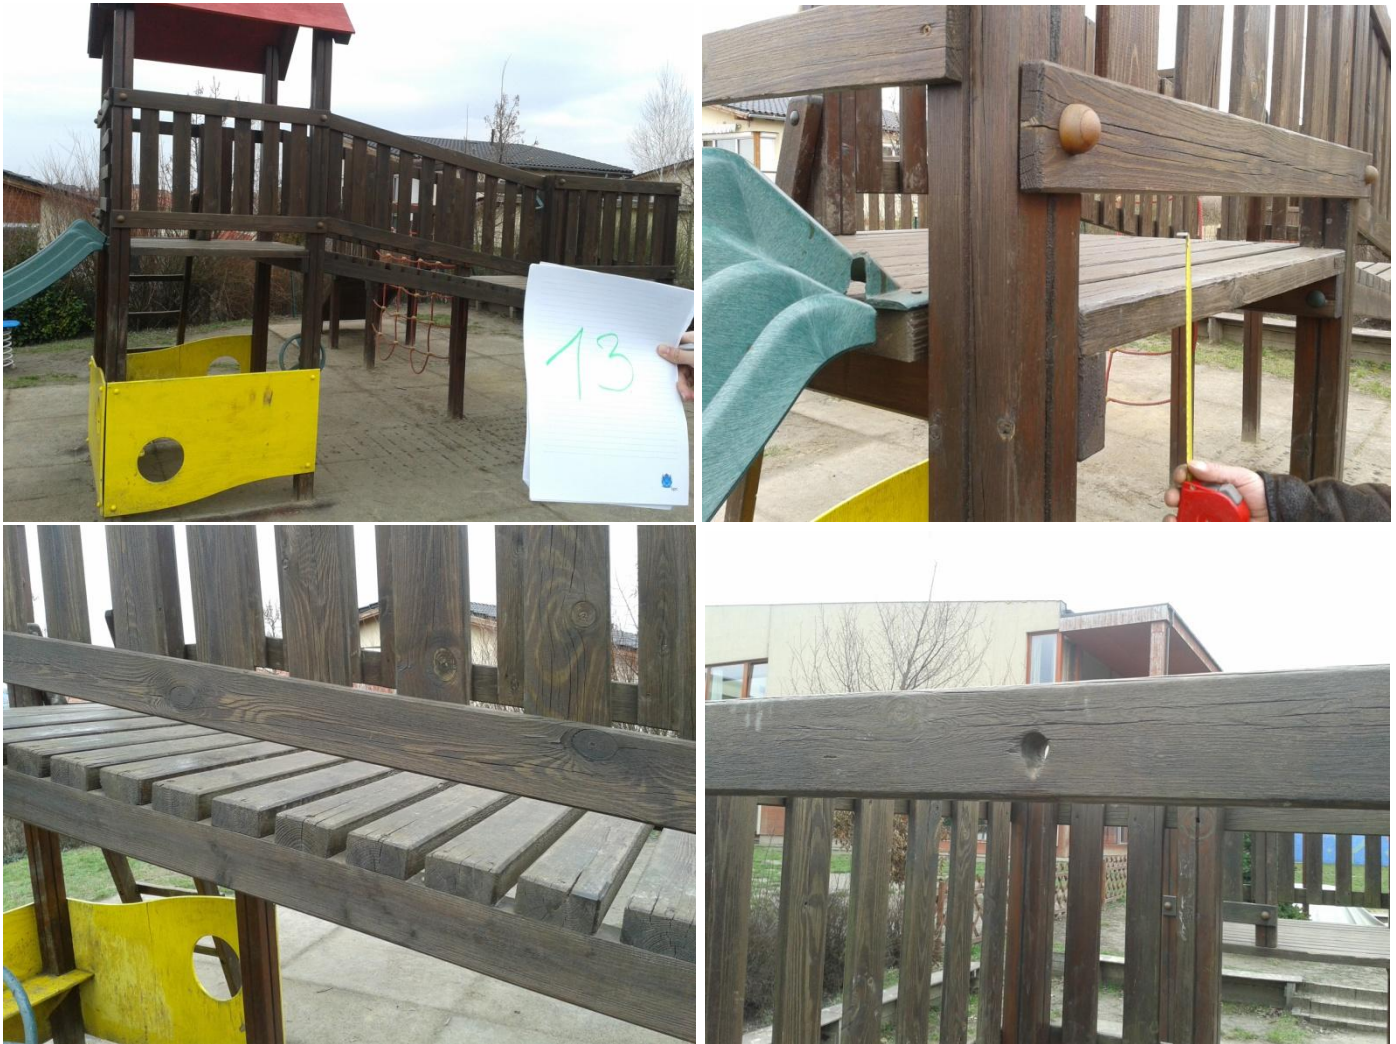
13. számú eszköz – Kombinált játszóvár

Az eszközön a csúszdatest el van törve, balesetveszélyes, a mellvéd alatt végig fejbeszorulás veszélye áll fenn, a rámpáról hiányzik a felmászó kötéll, a mászóháló felső és oldalsó rögzítései nem biztonságosak, nincs meg a védőtávolság a csúszda érkezésénél.

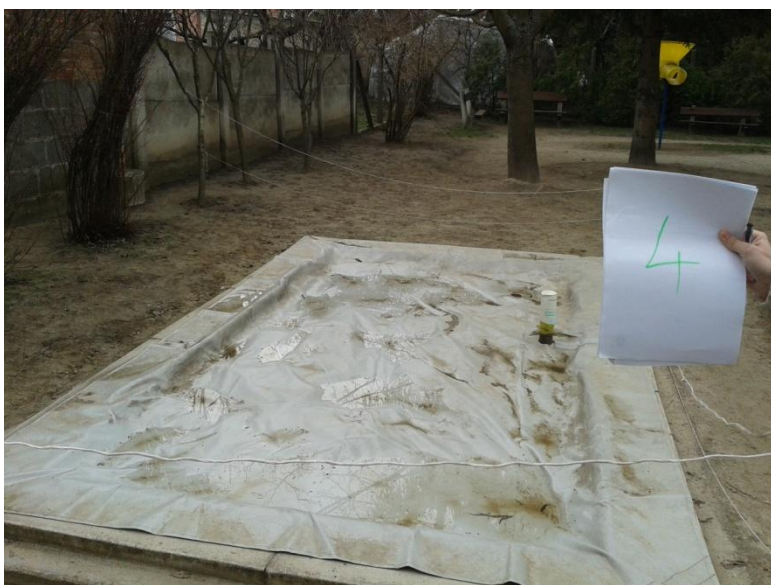
## 4. számú eszköz – Homokozó

A beton perem balesetveszélyes.

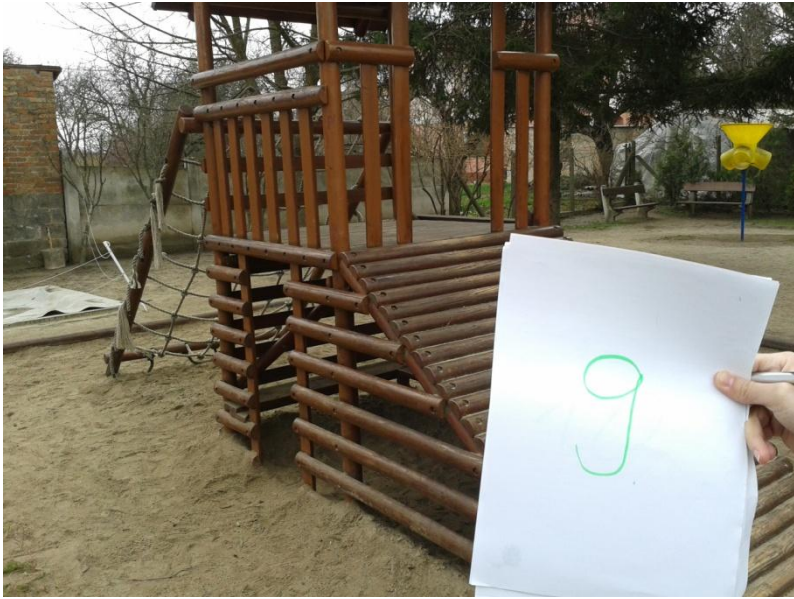
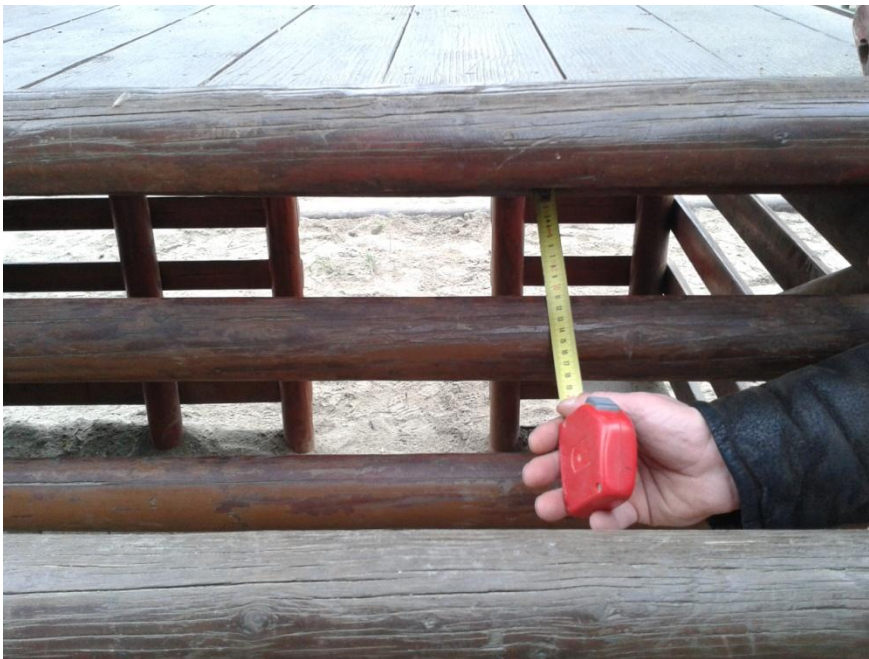
## 9. számú eszköz – Kuckós mászótorony

Az eszközön a létra felső foka alatt, valamint a mászóháló oldalán fejbeszorulási veszély van, a létrafokok közötti távolság nem biztonságos, az alsó merevítő rúd elhelyezkedése balesetveszélyes, a létra és a rámpa oldala mellvéd nélkül nem biztonságos. Az ütéscsillapító réteg vastagsága nem megfelelő.

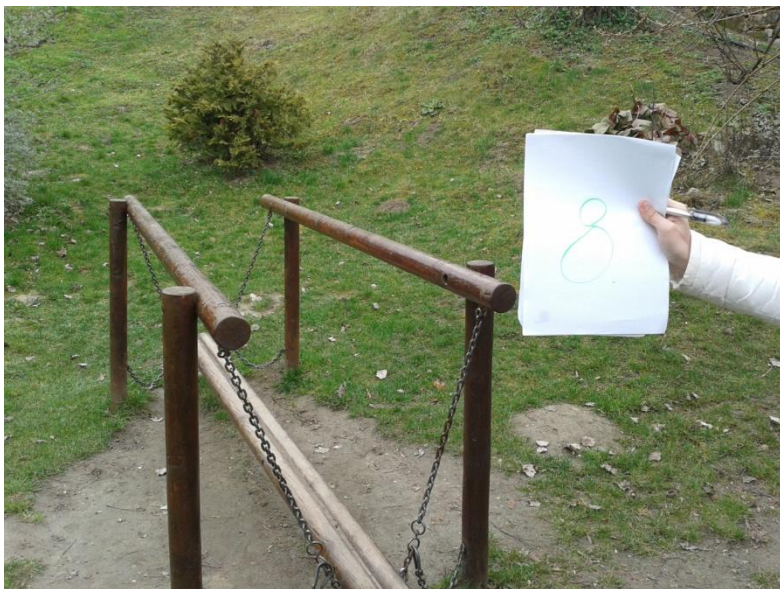
## 8. számú eszköz – Rönkfa egyensúlyozó

A láncok kilengése nem megfelelő, balesetveszélyes.

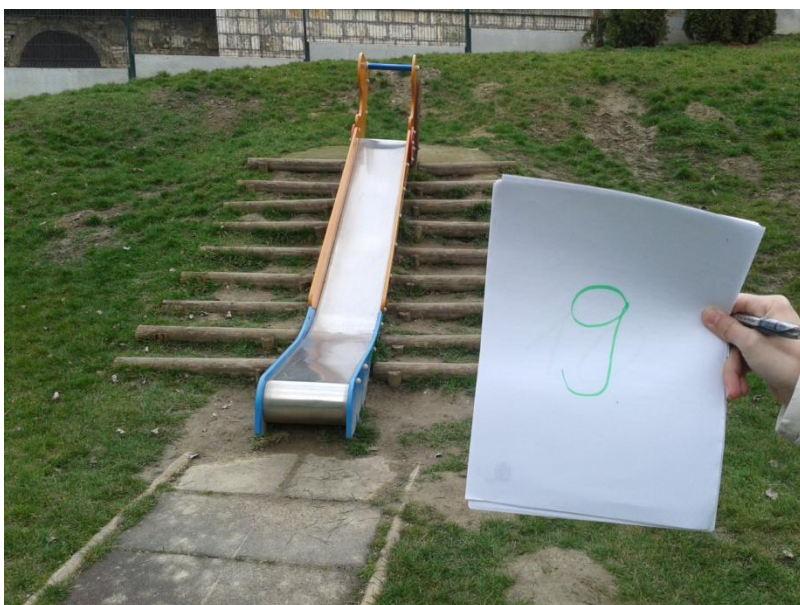
## 9. számú eszköz – Lépcsős csúszda

A falépcsők elhelyezkedése balesetveszélyes, a csúszda nincs vízszintben, az érkező résznél kiálló faszegély is balesetveszélyes.

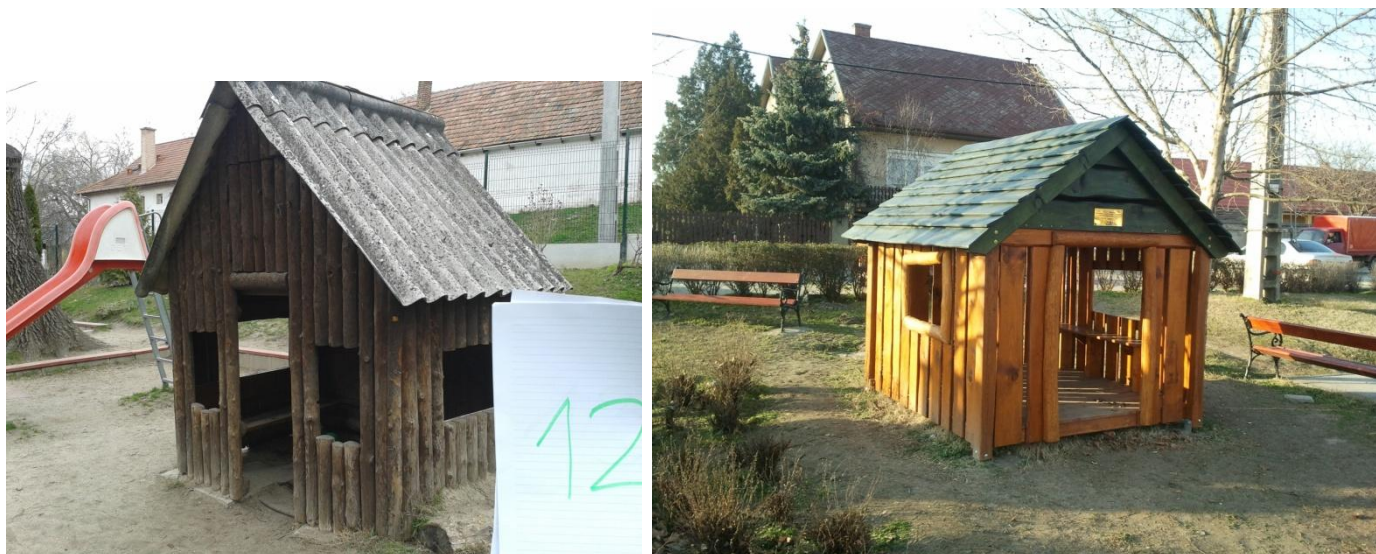
## 12. számú eszköz – Babaház

Az eszköz túl nagy mértékben elhasználódott, korhadt, ezért balesetveszélyes.

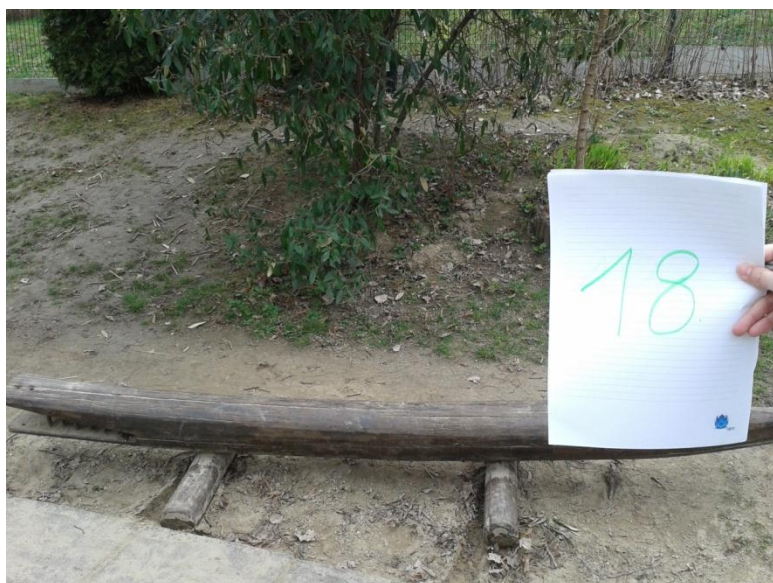
18. számú eszköz – Fa krokodil

Az eszköz nincs biztonságosan elhelyezve ill. rögzítve, ezért balesetveszélyes.

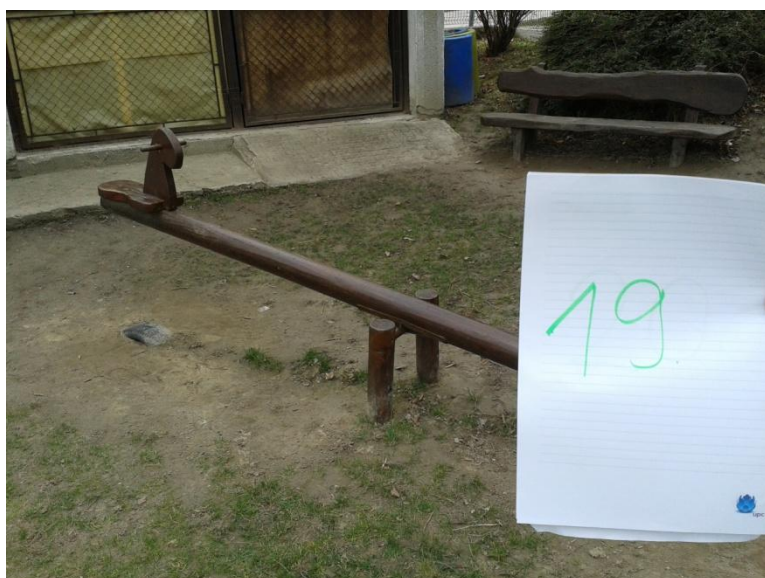
19. számú eszköz – Lovas fa mérleghinta

Az eszköz elkorhadt, elhasználódott, tartóoszlopai mozognak, rögzítése nem megfelelő, balesetveszélyes.
