#### **A KMOP 2009.5.2.1/B számú, Biatorbágy funkcióbővítő városfejlesztése projekttel összefüggő műszaki és pénzügyi kérdésekről**

## Biatorbágy Zöld Szíve program projektzárásáról

Tárgy: A Biatorbágy KMOP-5.2.1/B-09-2f-2010-0012 számú projekthez kapcsolódó Biatorbágy közterület fejlesztése (KMOP-5.2.1/B-09-2f-2010-0012) építési kivitelezési munkáinak egy éves garanciális utófelülvizsgálati eljárása

## Előzetes hibalista

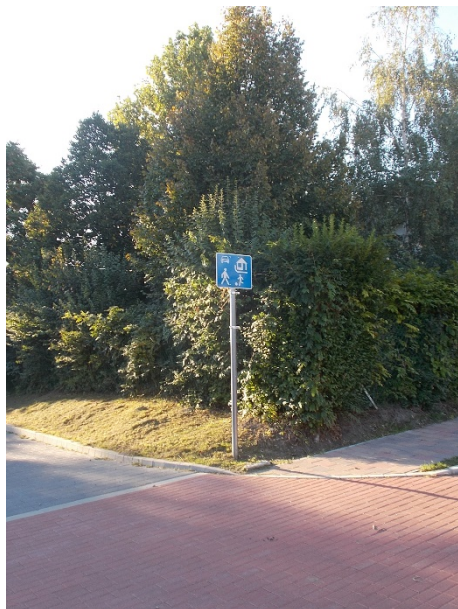
„Megállni tilos” tábla hiányzik

Süllyesztett szegély sérült

| Bejelentett hibák | Műszaki ellenőri megjegyzések | Hiánypótlás |
|---|---|---|
| „Megállni tilos” tábla hiányzik | már más táblák is hiányoznak, lopás | táblalopásra nem vonatkozik a garancia |
| Süllyesztett szegély sérült | javítása nem történt meg, újabb felülvizsgálat szükséges | 2017-es felülvizsgálat során javítjuk |

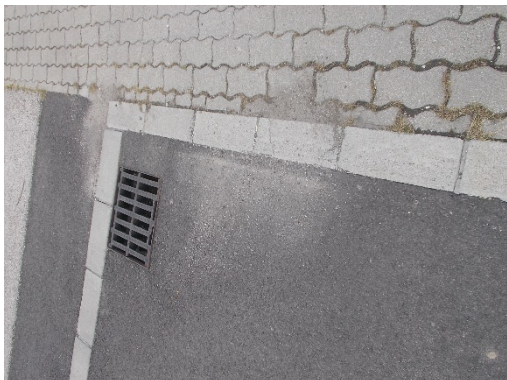
Aknafedlap beton gallérja nem megfelelő

| Bejelentett hibák | Műszaki ellenőri megjegyzések | Hiánypótlás |
|---|---|---|
| Aknafedlap beton gallérija nem megfelelő | javítása megtörtént | javítása megtörtént |

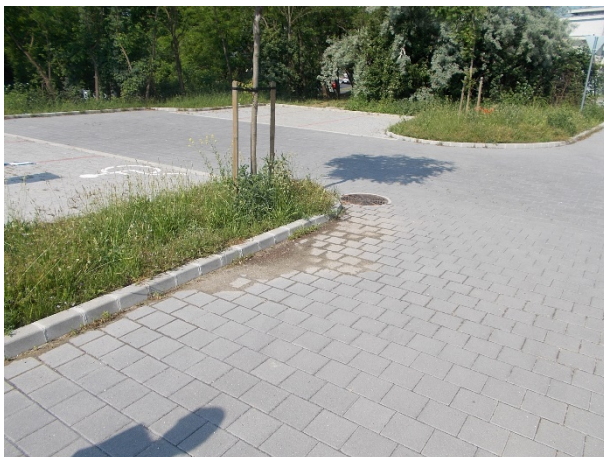
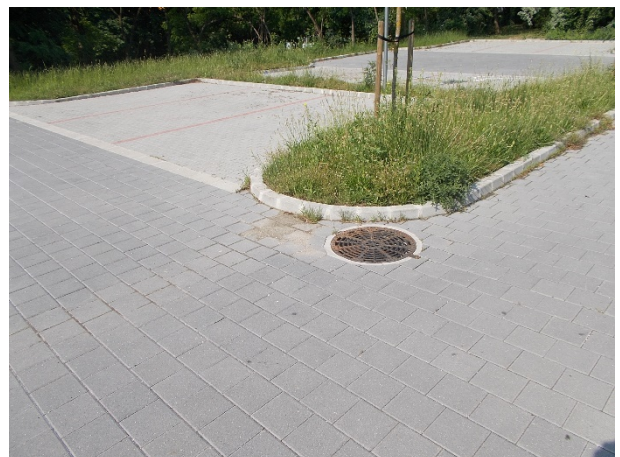
Aknafedlap beton gallérja nem megfelelő

| Bejelentett hibák | Műszaki ellenőri megjegyzések | Hiánypótlás |
|---|---|---|
| Aknafedlap beton gallérija nem megfelelő | javítás történt, de nem megfelelő | 2017-es felülvizsgálat során javítjuk |

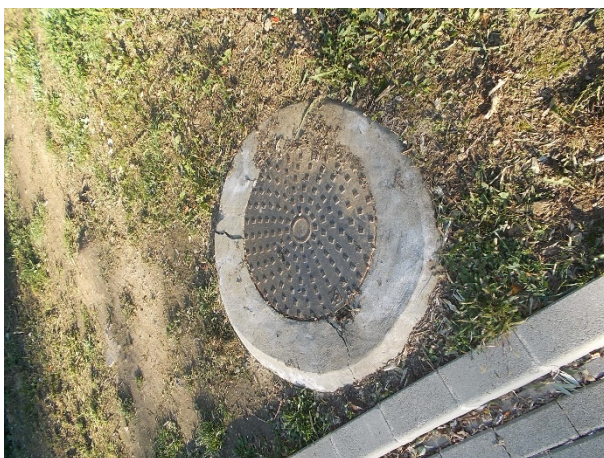
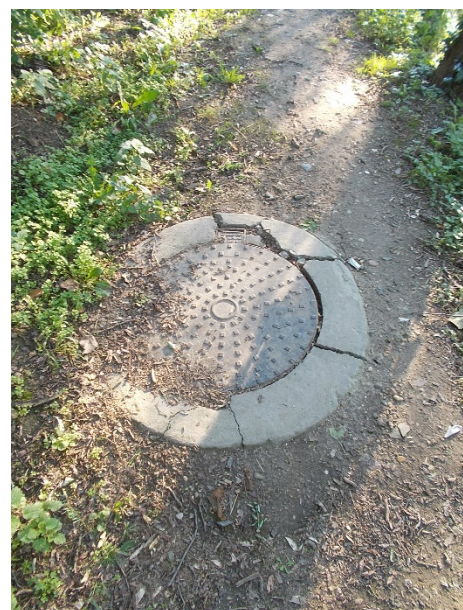
A fedkövek ragasztása elengedett

| Bejelentett hibák | Műszaki ellenőri megjegyzések | Hiánypótlás |
|---|---|---|
| A fedkövek ragasztása elengedett | javítás megtörtént | javítás megtörtént |

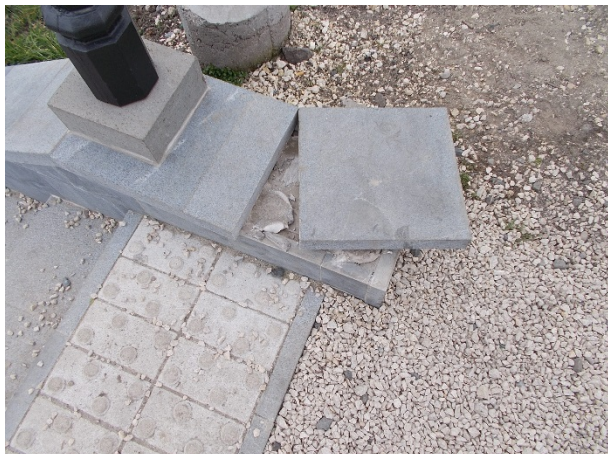
Ugyanez 2015. október 01.-én

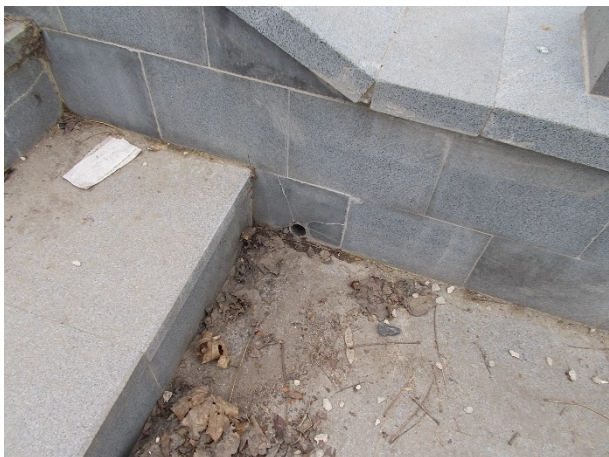
Az elemek rozsdásodnak

| A korlát elemek rozsdásodnak | javítása megtörtént | 2017-es felülvizsgálat során ismét javítjuk |

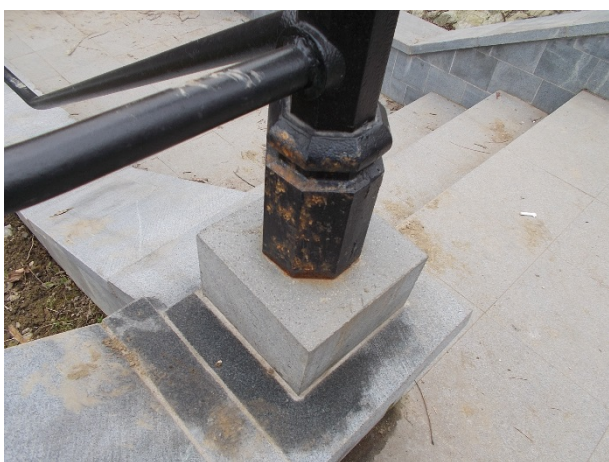
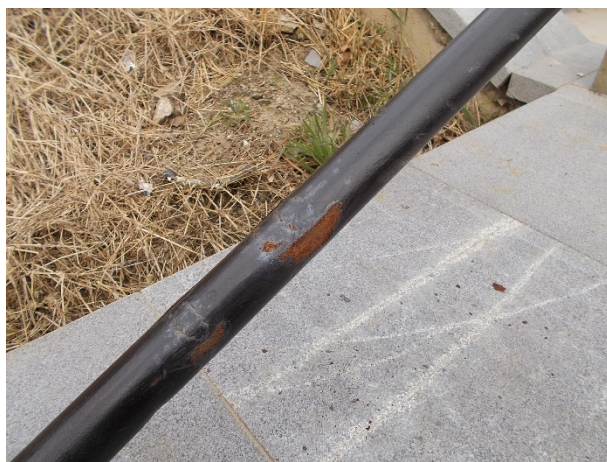
A korlát hegesztése nem megfelelő, korlátelem hiányzik

| A korlát hegesztése nem megfelelő, korlátelelem hiányzik | javítása megtörtént | 2017-es felülvizsgálat során a hegesztéseket megvizsgáljuk, a korlátelelem rongálására, eltolajdonítására nem vonatkozik a garancia |

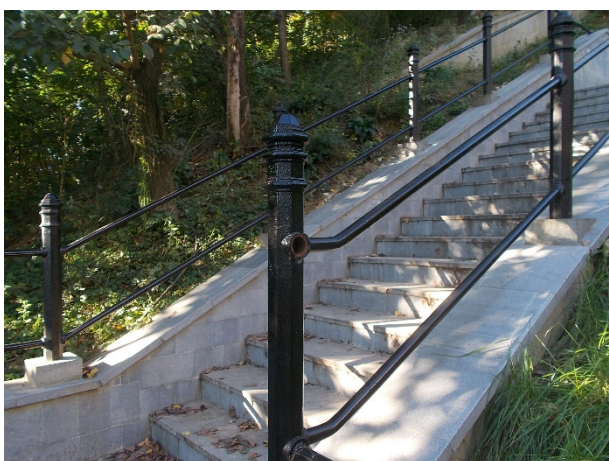
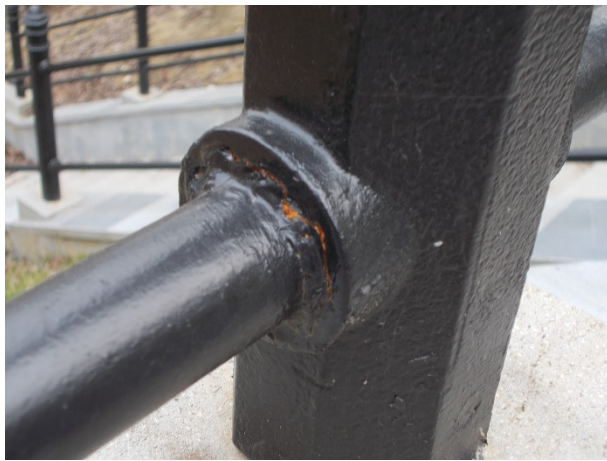
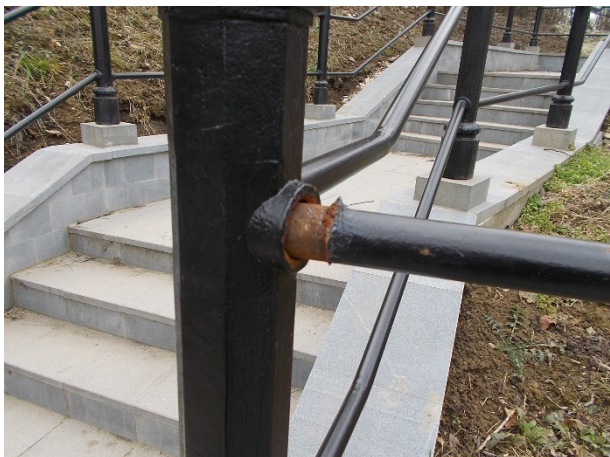
A korlát ragasztása nem megfelelő

| A korlát ragasztása nem megfelelő | javítása megtörtént | javítás megtörtént |

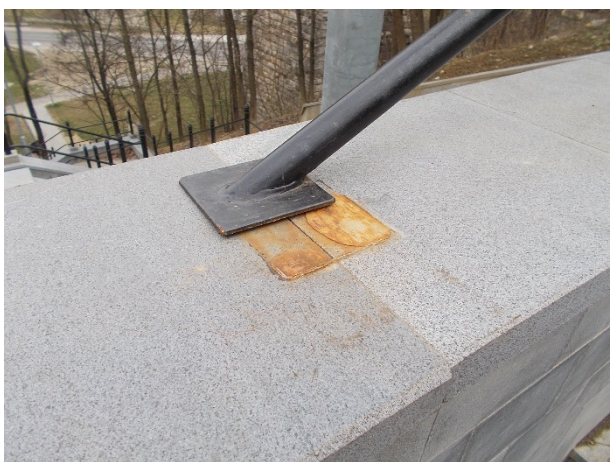
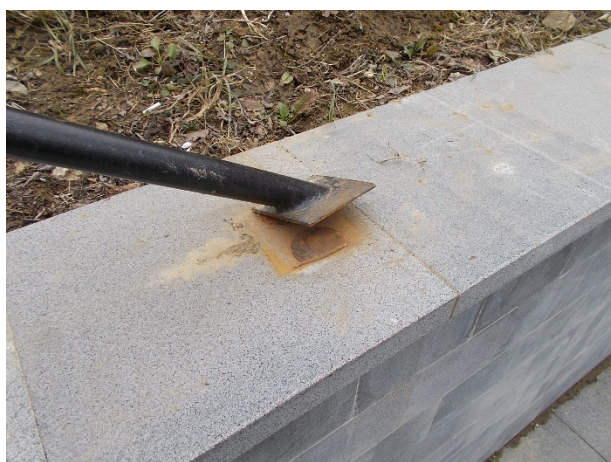
A vízor nem működik

| A vízorr nem működik | nem javítható, nincs szükség rá | nem javítható, nincs szükség rá |

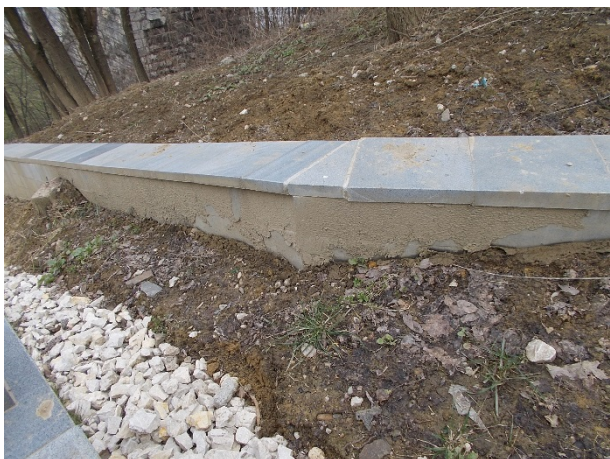
A fugázás hiányos

| A fugázás hiányos | javítás megtörtént | javítás megtörtént |

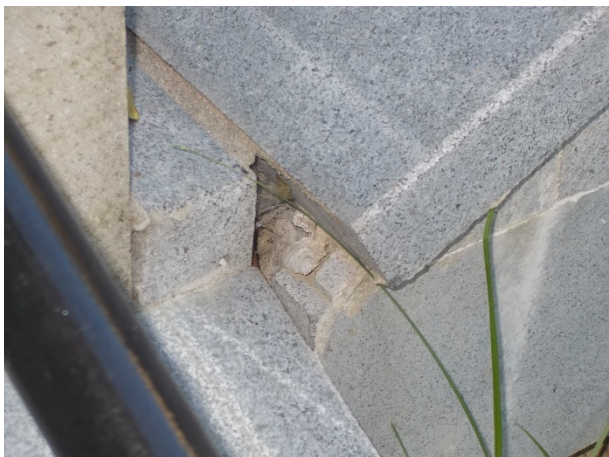
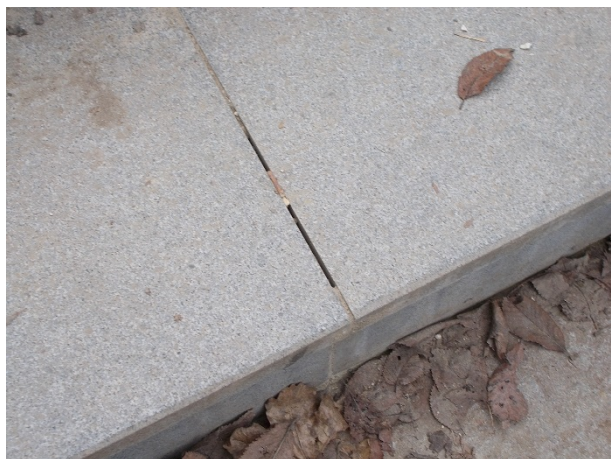
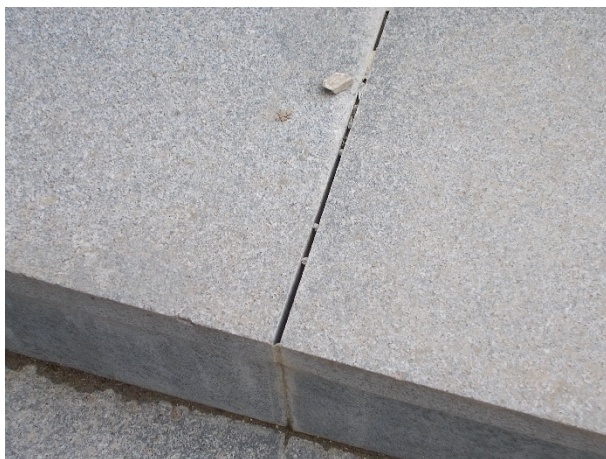
Fedkő ragasztása nem megfelelő

| Fedő ragasztása nem megfelelő | javítás megtörtént | javítás megtörtént |

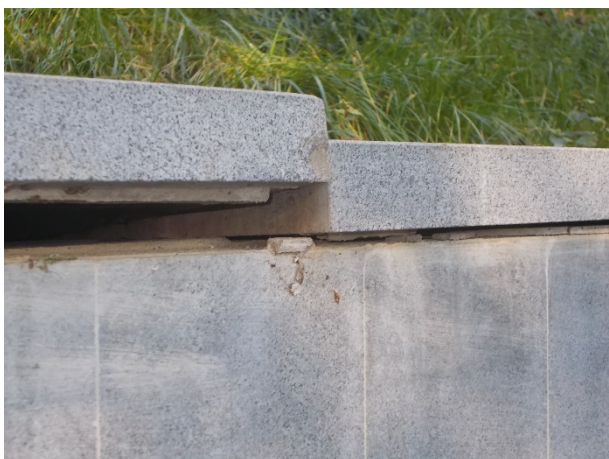
A járda burkolata sérült, megsüllyedt

| A járda burkolata sérült, megsüllyedt | javítás megtörtént | javítás megtörtént |

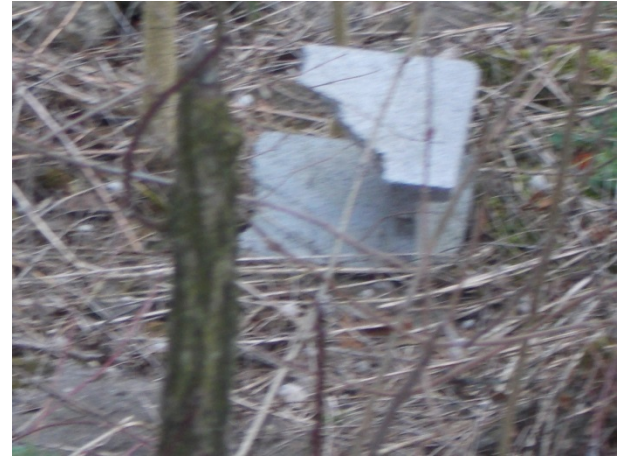
Néhány telepített fa kipusztult

A parkoló patakánál lévő sarka mozog

| Néhány telepített fa kipusztult | Vállalkozó véleménye szerint növényvédelmi hiányosság, gombabetegség | növényvédelmi hiányosság, gombabetegség |
| A parkoló pataknál lévő sarka mozog | a mozgás megszűnt, később felülvizsgálendő | mozgás megszűnt |

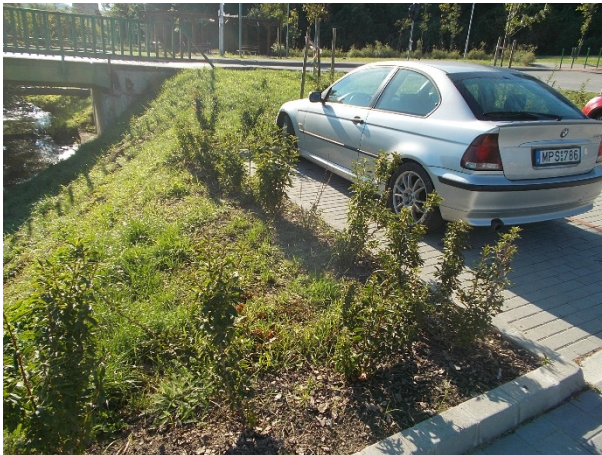
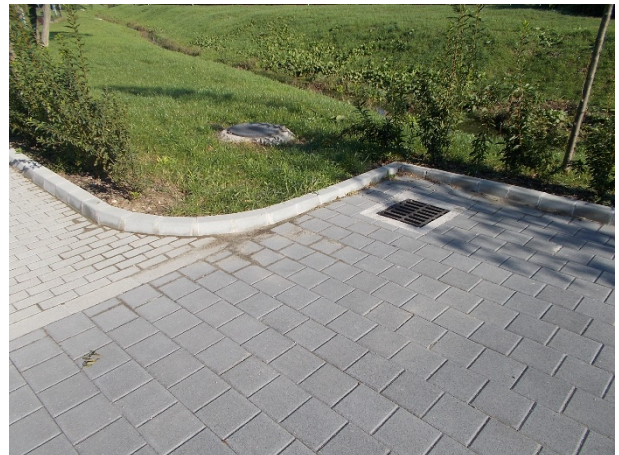
Útszegélyek kimozdultak

| Újszegélyek kimozdultak | polimerbitumenes kiöntés javasolt, majd 2017-ben ismételt felülvizsgálandó | Javítása megtörtént, megfigyelés alá helyezve |

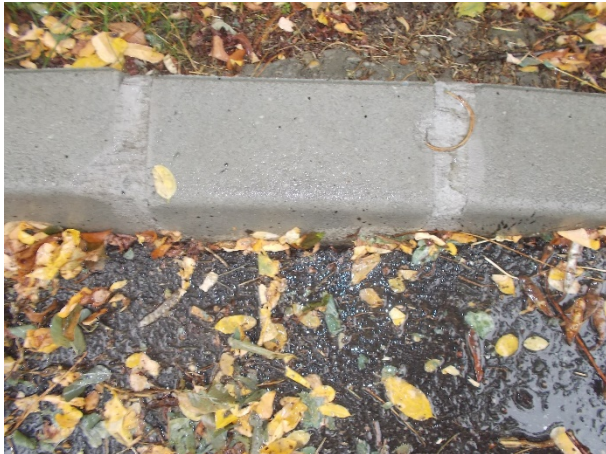
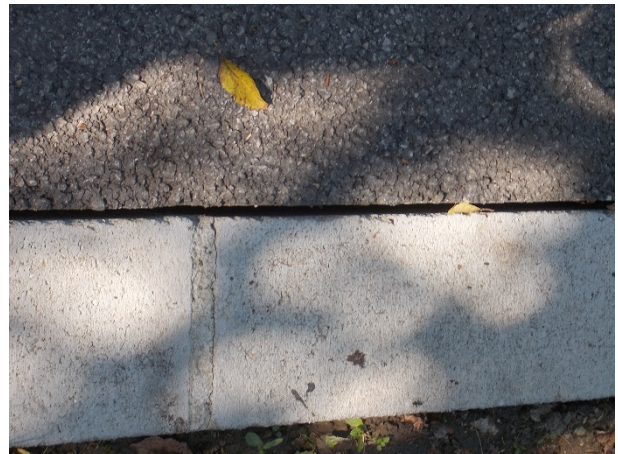
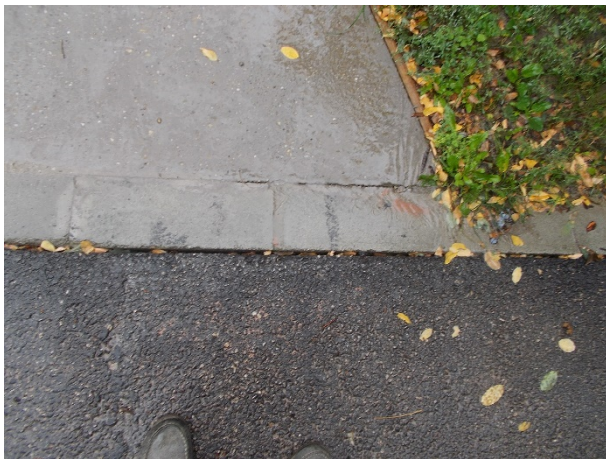
Szegélykövek szétfagytak

| Szegélykövek szétfagytak | 2017-ben ismételt felülvizsgálandó | |

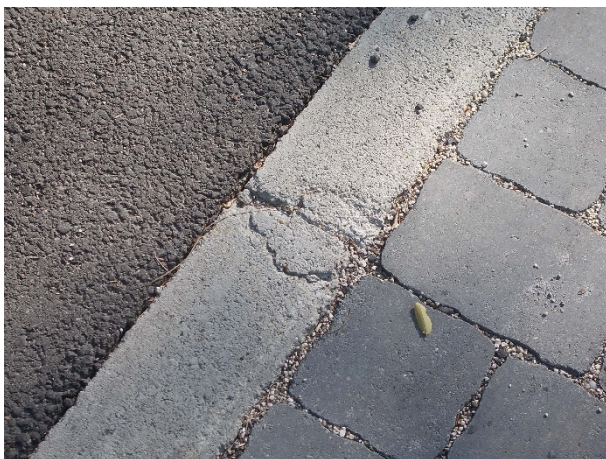
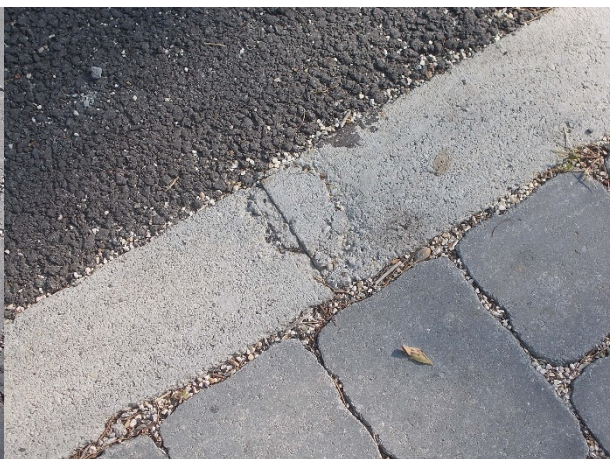
Aszfaltburkolat elrepedt

| Aszfaltburkolat elrepedt | polimerbitumenes kiöntés javasolt, majd 2017-ben ismételt felülvizsgálandó | Javítása megtörtént, megfigyelés alá helyezve |

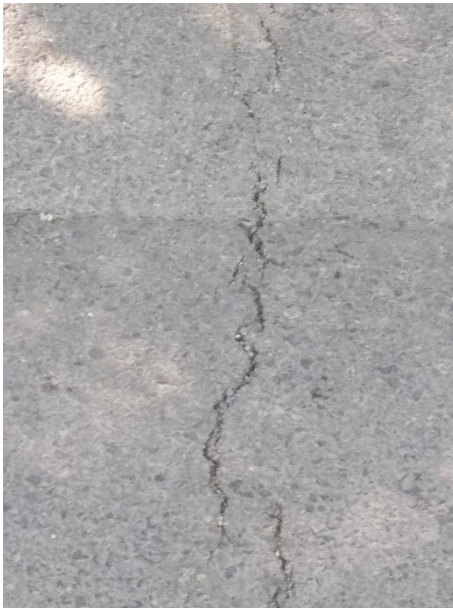
Kiskockakő burkolat mozog

| Kiskockakő burkolat mozog | javítás történt, de további kövek megmozdultak, javítást követően acéllemez védelem szükséges a kőtésidőben | |

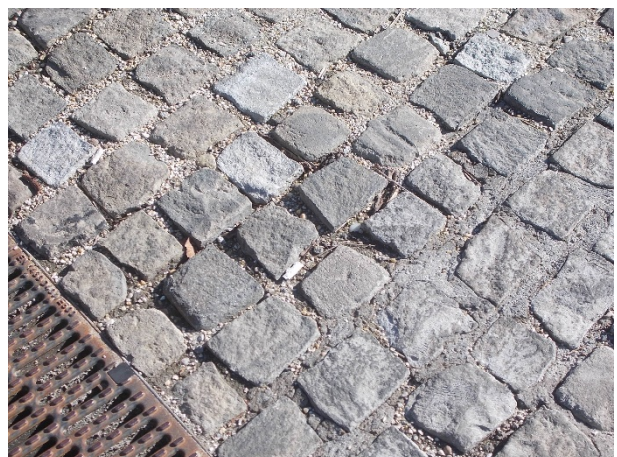
Lépcsőfok palisád eleme kimozdult, burkolókő megsüllyedt

| Lépcsőfok palisád eleme kimozdult, burkolókő megcsúszott | az íves szegélynél javítás nem történt | javítás megtörtént |
