### **A Kunyik pince koncepció tervéről**

**Kunyik pince**

Koncepció terve  
2016

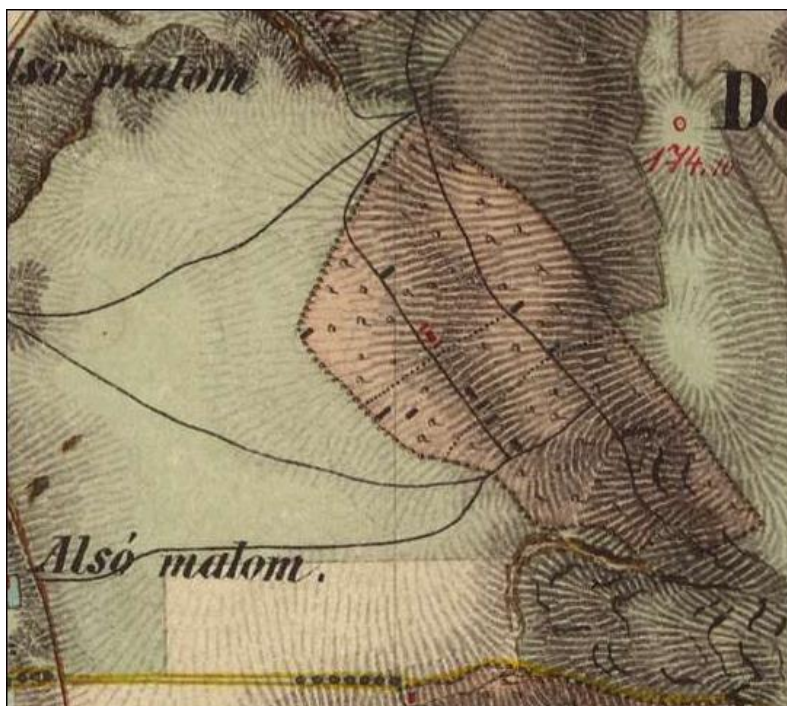
2. ábra A II. katonai felmérés térképe (1806-1869)

Az 1806 és 1869 között végzett II. katonai felmérés térképén már jól felismerhető az Ürghegy három felső dűlője több pincére utaló jelzéssel. Azonban mindössze egy felszíni építmény fedezhető fel rajta. Az ötös dűlő közepén ma is áll a présház, melynek kapuszemöldök-záródásán az 1834-es évszám olvasható. Meglepő módon, azonban nem szerepel a térképen az úgynevezett „Kunyk-pince”, melynek zárókövén egyértelmű 1833-as felirat látható. Ezek alapján nyilvánvaló, hogy a térkép biai szelvényeinek felvétele ezekben az években történt és ekkor már szőlészeti, borászati tevékenység folyt a területen. Valószínű, hogy a telepítést a század első évtizedében kezdték meg. Az Ürghegy szőlőtelepítése nyilvánvalóan összefüggésben állt a századelőn lendületet kapott kőbányászati tevékenységgel is. Az Ürghegy északi oldalán lévő uradalmi kőfejtőkből szállítottak követ a Pest-Budára, a reformkori, majd a kiegyezés utáni nagy építkezésekhez. Erre utal a Gesztenyész feletti nagy, csarnokos bánya ma is használatos „Országház-kőfejtő” elnevezése is. A kőbányák megközelítése érdekében alakították ki azt az utat, mely az Alsó-majortól vezetett fel az Ürghegy északi sarkához. Ez út tette lehetővé a hegy egyszerűbb és gyorsabb megközelítését Bia felől, a korábbi jelentős kerülővel szemben. Ugyanakkor a bányák szolgáltattak nagy mennyiségű, igényesebben megmunkált követ a pincék és a présházak építéséhez. A térképek és a homlokzati évszám szerinti legrégebbi présház, a „Kunyk-pince” a később épített pincéktől kissé elkülönülve, a falu felől felérkező és az Öreghegyről átvezető út kereszteződésében áll. Helyzetéből és viszonylag nagy telekméretéből adódóan valószínűsíthető, hogy ez volt a szőlőtelepítés első központja. Nyilvánvaló, hogy a telepítéshez szükséges venyigéket az Öreghegyről szállították át és innen osztották szét a területre.

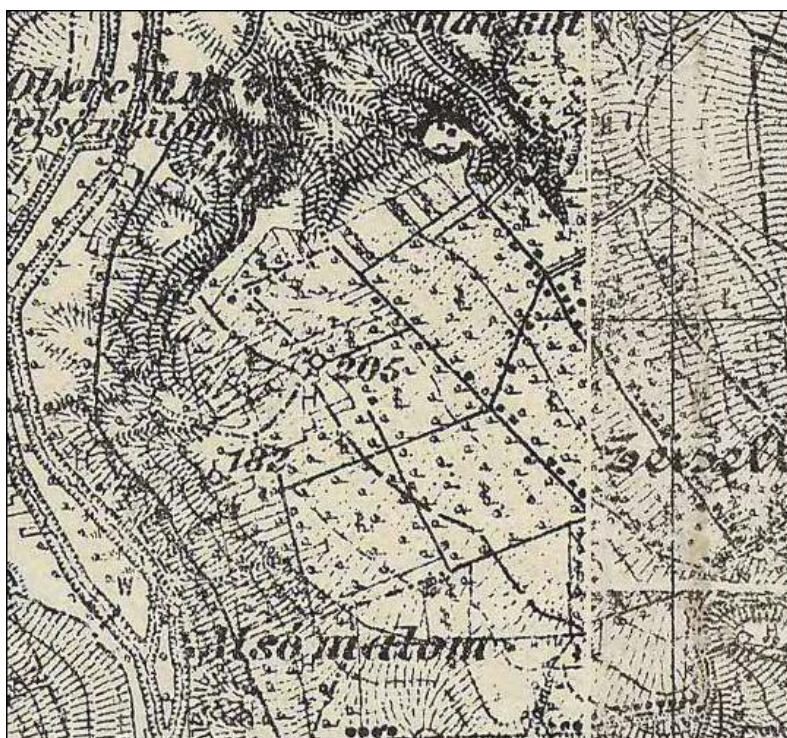
3. ábra A Magyar Királyság III. katonai felmérésének térképe (1856-1887)

A Magyar Királyság III. katonai felmérésének térképén (1869-1887) látható, hogy a hetvenes évekre már kialakult a mai is meglévő dűlők rendszere és a dűlők mentén sorakozó présházak is többé-kevésbé beazonosíthatók rajta. Ezen a térképen jelenik meg először az „Ürgehegy”, németül „Zeiselberg” elnevezés is. Nyilvánvaló, hogy ebben az időszakban élte virágkorát az ürgehegyi szőlészet-borászat, hiszen Keleti Károly 1875-ben készített Szőlészeti Statisztikája alapján 1880-ban, a Budai Borvidék részeként, Biát is felvették a Borvidékek Lajstromába. Szintén erre a korszakra emlékezik Karikó János is 1904-ben írt versében: „Volt még egy hasznosabb nevezetessége / Sok bora termett és jó volt a hírébe’.”

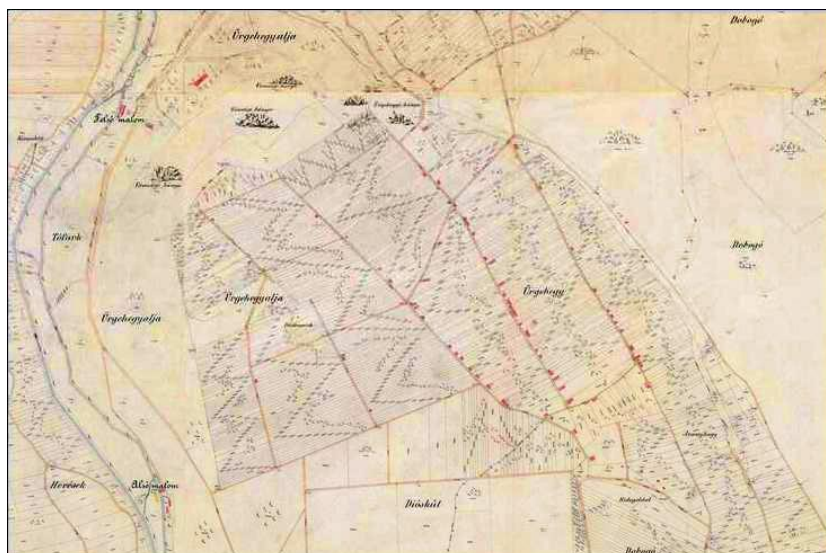
3. ábra Az Országos Kataszteri Felmérés térképe (1880 körül)

Magyarország egységes kataszteri felmérésének munkálatai 1856-ban kezdődtek meg. A közép-magyarországi régió térképezésére a 70-es évek végén, a 80-as elején került sor. Ezeken a térképeken már a pontos telekhatárokat és a helyrajzi számokat is feltüntették. Ugyanakkor jelöltek minden felszíni építményt és egyéb tereptárgyakat.

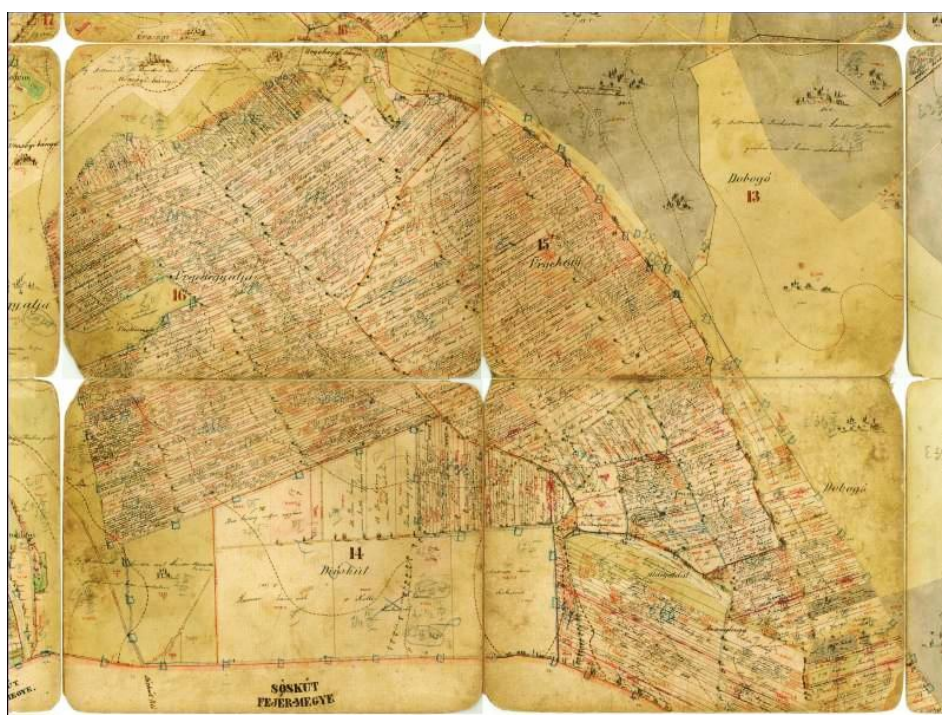
4. ábra Korošec István térképe (1884)

E kataszteri felmérés alapján Korošec István mérnök 1884-ben elkészítette Bia és Torbágy község önálló kataszteri térképét, melyeken a fentiek mellett, a birtokok és telkek tulajdonosainak nevei is szerepelnek. A térkép alapján megállapítható, hogy közvetlenül a filoxéra járvány régióba történt betörése előtti időszakban az Ürgehegy telektulajdonosainak többsége német nemzetiségű, jónéhány közülük Torbágyi sváb család tagja volt. Láthatók a térképen a kőbányák is. Ezek közül a legkülönlegesebb a sziklahátba, amfiteátrum-szerűen bemélyített Ürgehegyi bánya, melynek oldalfalaiba bányász- vagy kőfaragó-szállásokat vájtak. Ezeket, későbbi tulajdonosáról, Lipka-pincéknek nevezték el.

A Korošec-féle térképet a két község az 1950-es évek elejéig használta. Különleges értéke, hogy ezalatt a közel hetven év alatt a változásokat feljegyezték rá, így a térkép az azóta már egyesült Biatorbágy legértékesebb helytörténeti dokumentumává vált. Ebből tudható, hogy az Ürgehegy telekviszonyaiban, néhány adás-vételtől eltekintve, jelentősebb változás nem történt.

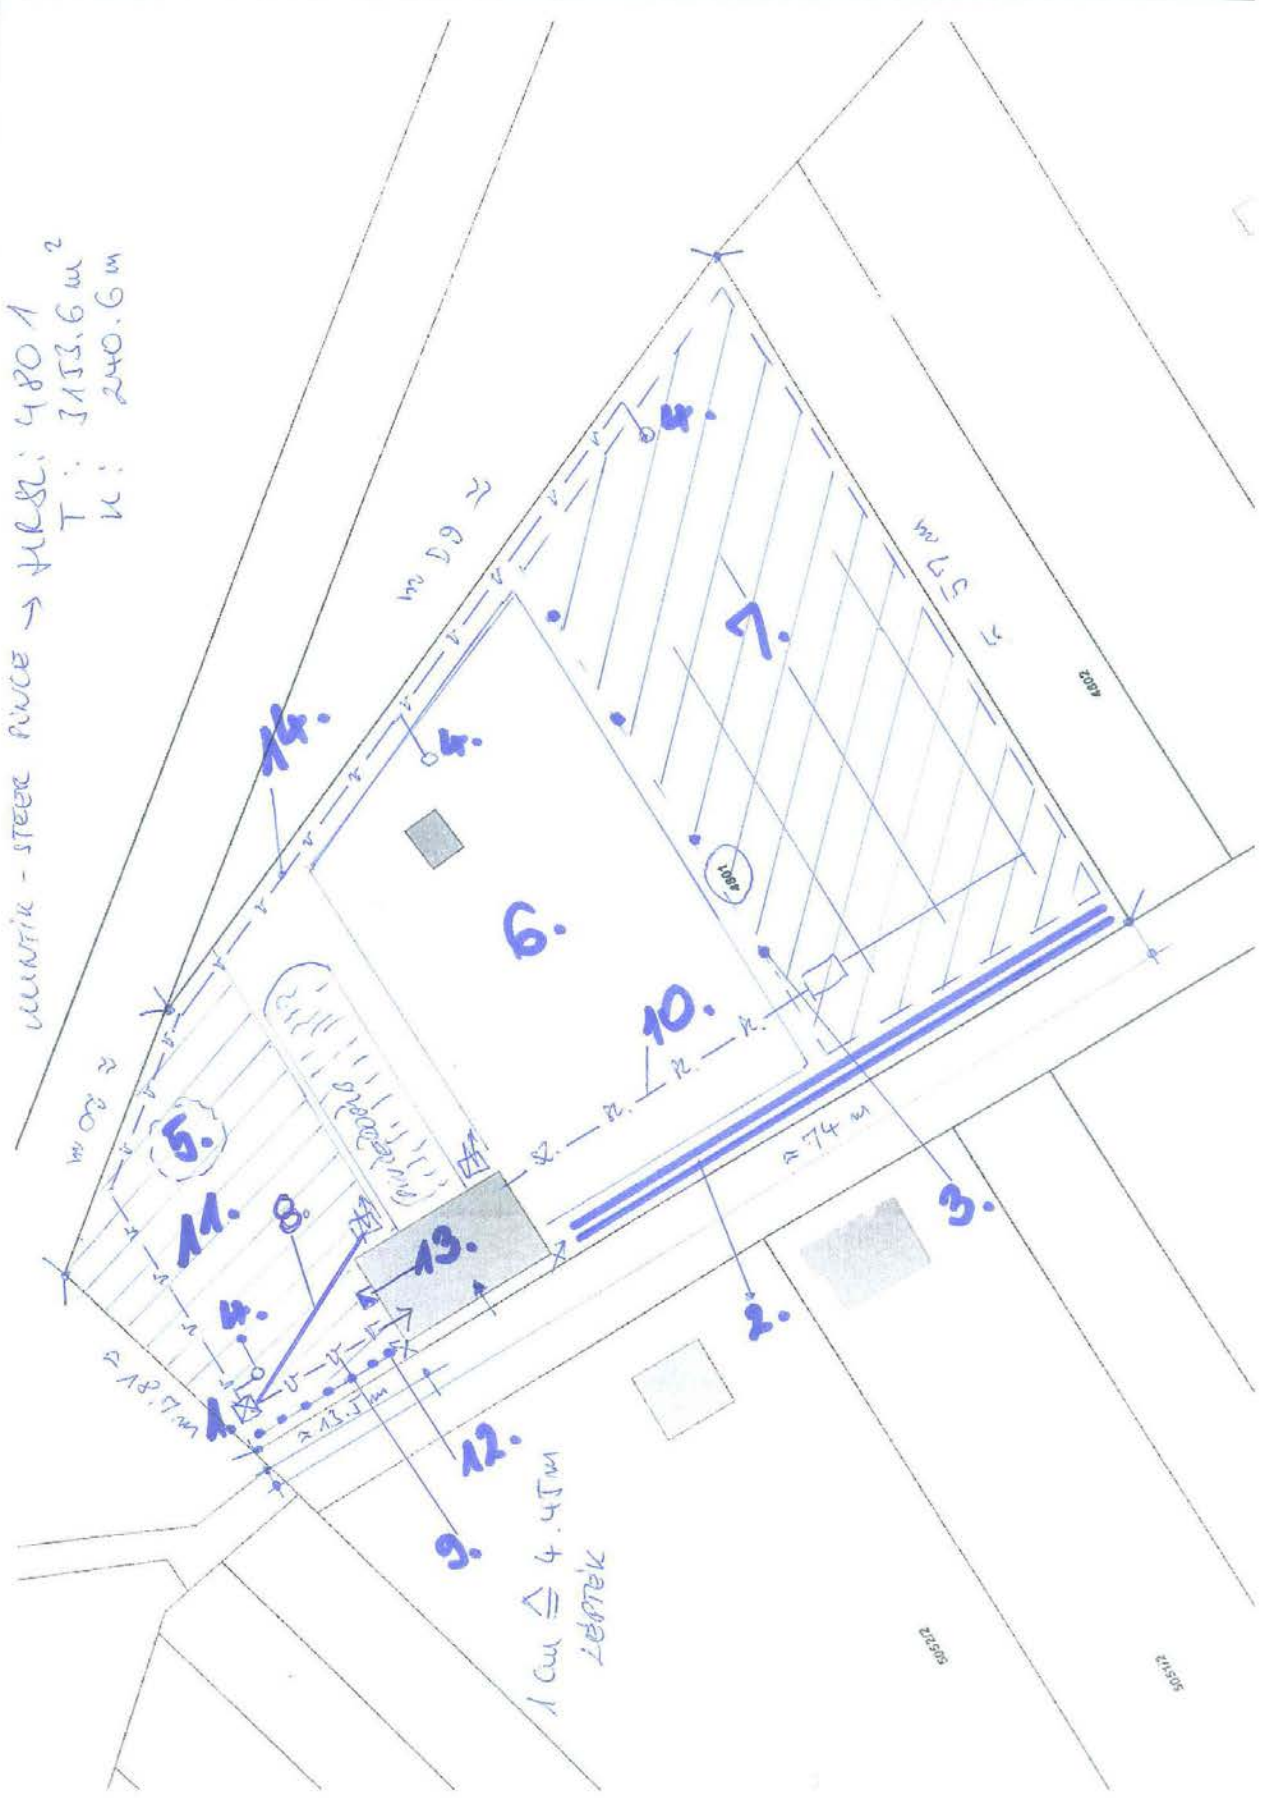
11.11.11 - STEEL FLOOR → HLB: 480 A  
 T: 3153.6 m<sup>2</sup>  
 K: 240.6 m

A telek és épület méretek becslés és arányosítás alapján kerültek meghatározásra. Pontos mérés szükséges.

- 1., Fűrt csőkút, szivattyúval, kapcsolóval, aknában vízvezeték elosztással, ürítési lehetőségekkel.
- 2., 2 db Szőlősor lugassal
- 3., Gyümölcsfa sor –határvonal
- 4., 3 db ¾" horganyzott vízkiállítás, csappal, tömlőcsatlakozóval
- 5., Tűzgyújtási hely
- 6., Táborozó hely sátraknak, vagy rendezvénynek
- 7., Gyümölcsös (gyümölcsfák + szőlő)
- 8., Földi elektromos vezeték a szivattyúhoz
- 9., Vízvezeték beállítás a Házba (- 90 cm-en, Na32KPE vízcső)
- 10., Szennyvíz kiállítás a Házból (Kg-PVCNa125+ elszívárogató rendszer)
- 11., Mai rendezvény tér
- 12., Árnyékoló fasor
- 13., Külső épített kémény a belső cserépkályhának, alul tisztító nyílással.
- 14., Külső vízvezeték a telken földben (-90cm, Na32KpE
