Önkormányzati intézményi ingatlanok fenntartási, jókarbantartási koncepciójáról

Biatorbágy Város Önkormányzat
tulajdonában lévő intézményi ingatlanok
állapotfelmérése

Q DESIGN KFT
2051 Biatorbágy
Szabadság út 48.

2017. december

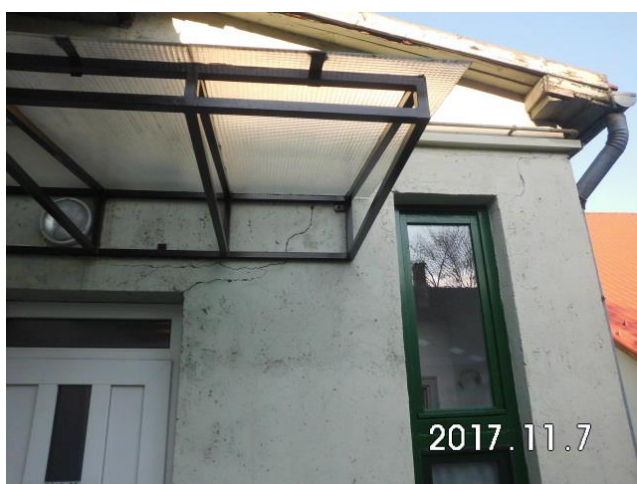
Az épület falán szerkezeti repedések találhatóak, amik a nem megfelelő csapadékvíz elvezetésére vezethető vissza.

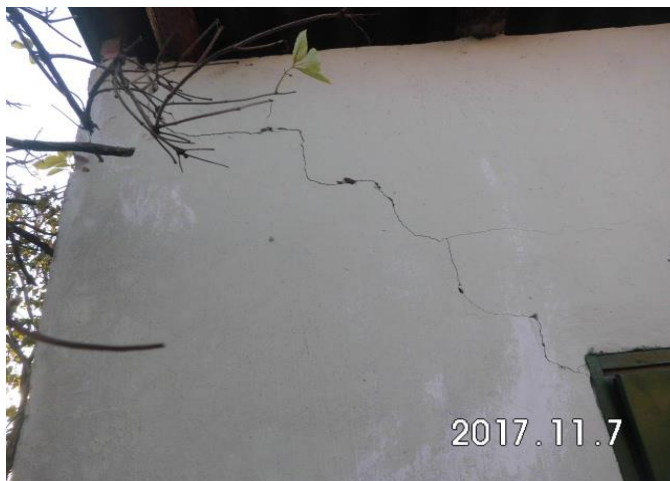
Ennek a falain is megjelentek a szerkezeti repedések a nem megfelelő csapadékelvezetés következtében.

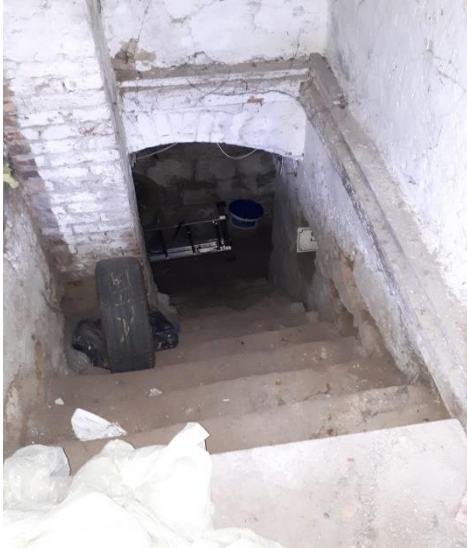
A pincelejáró és a boltíves pince állapota rossz.

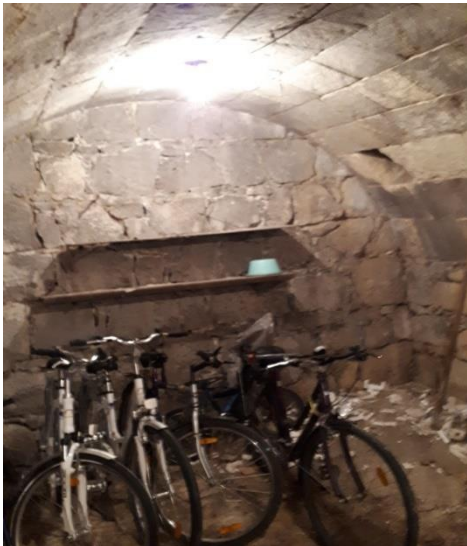
A boltövekből hiányoznak a kövek, a szellőző járatok az idővel eltömődtek.

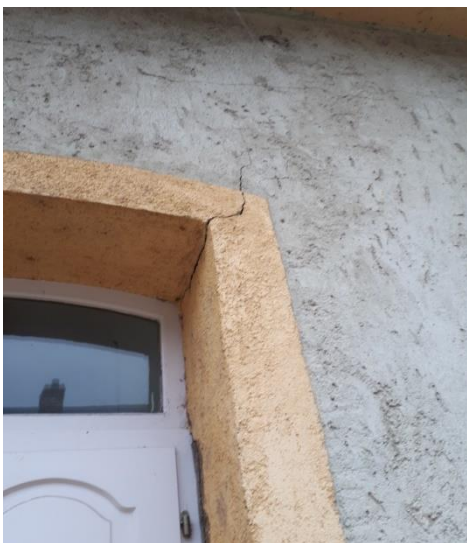
A ház falán különböző helyeken szerkezeti repedések találhatóak.

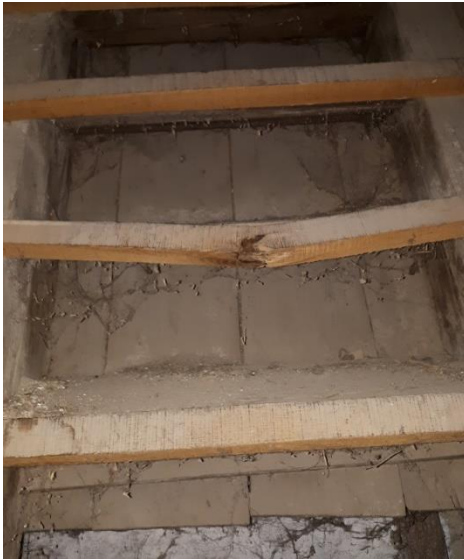
A padlásfeljáró állapota és meredeksége miatt életveszélyes

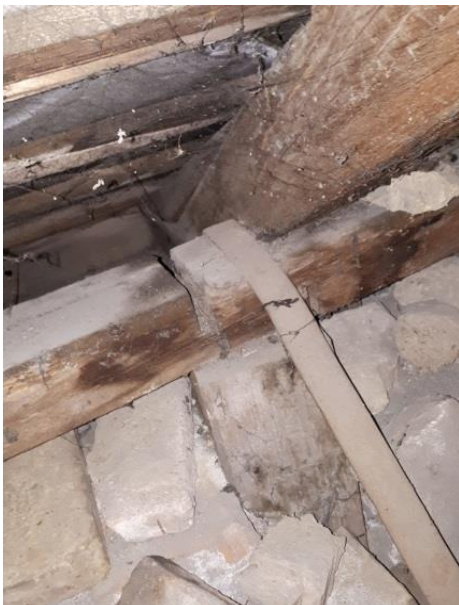
A tetőszerkezet a beázások következtében elkorhad

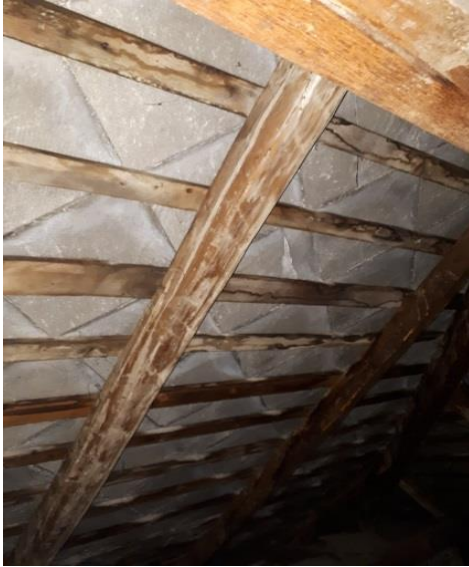
A szarufákon és a tetőlécezésen beázás nyomai vannak, amik a faszervezet korhadásához vezettek.

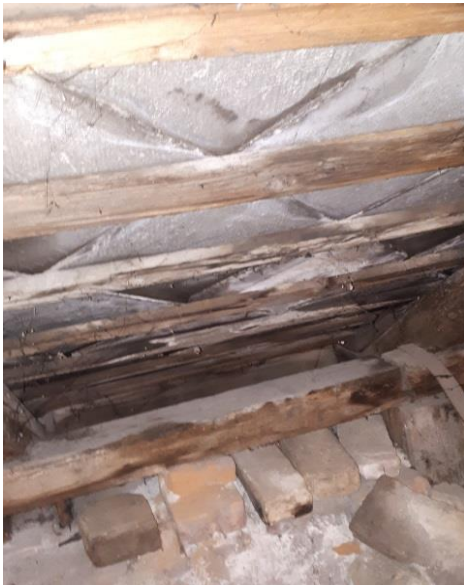
A kisméretű téglasorra fektetett talpszelemen eldeformálódott korhadás nyomai lelhetők fel. A téglák több helyen kifordultak a szelemen alól.

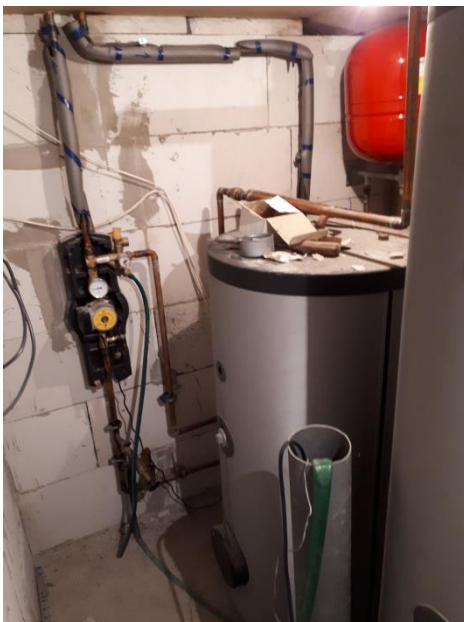
A padlástérben került elhelyezésre a solar helyiség, működése nem megbízható.

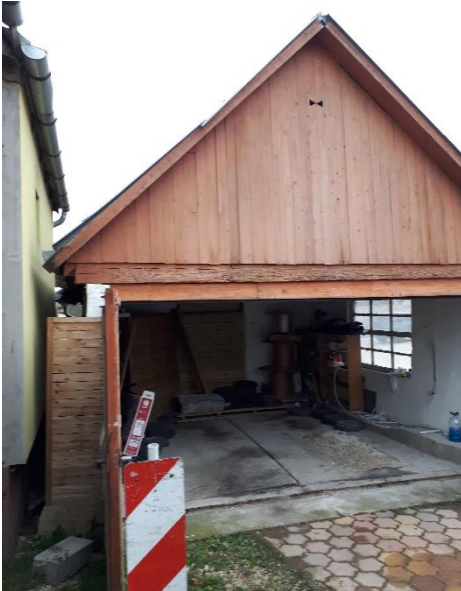
Az udvar rendezés alatt áll. A térkővel burkolt behajtó egyenetlen.

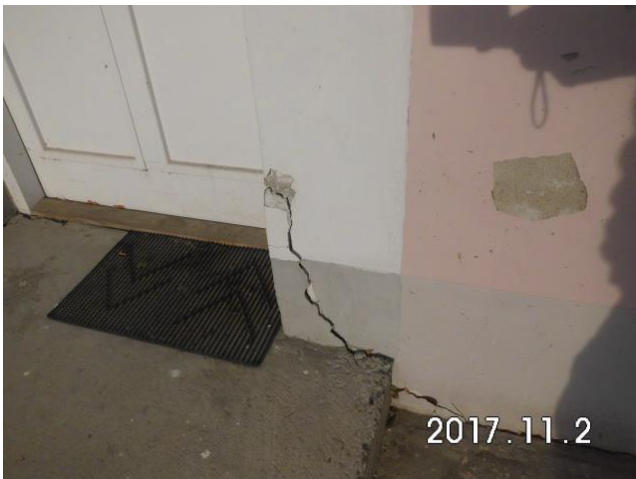
A nem megfelelően elvezetett csapadékvíz az épület süllyedéséhez vezetett.

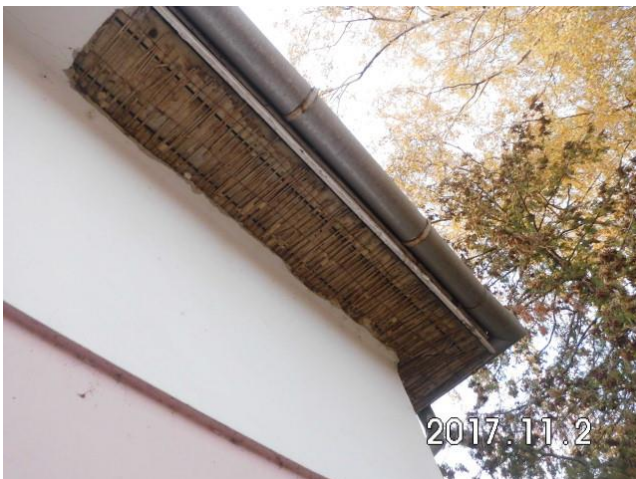
Az eresz alja leszakadt

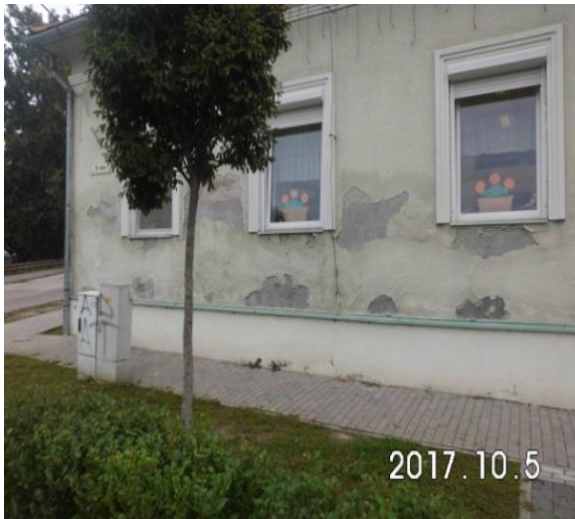
. A drénezés hatására a konyha melletti csoportszoba mennyezete, falazata megrepedezett.

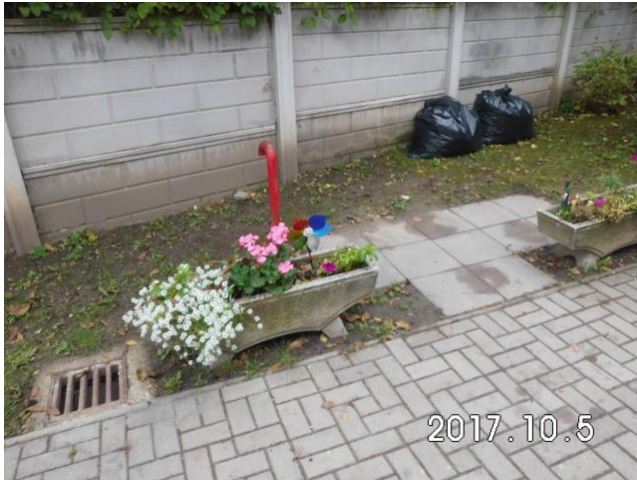
A piros cső a régi fűtőolaj-tartály szellőző csöve

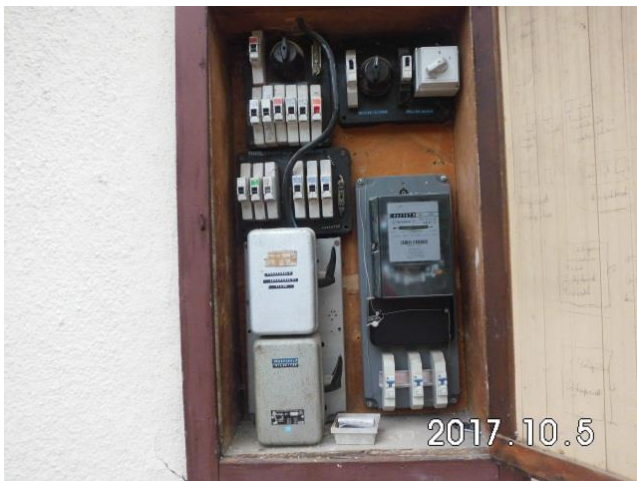
Nem csak a világítótestek, de az elosztószekrény és a régi alumínium vezetékek és kötéseik sem felelnek meg az előírásoknak

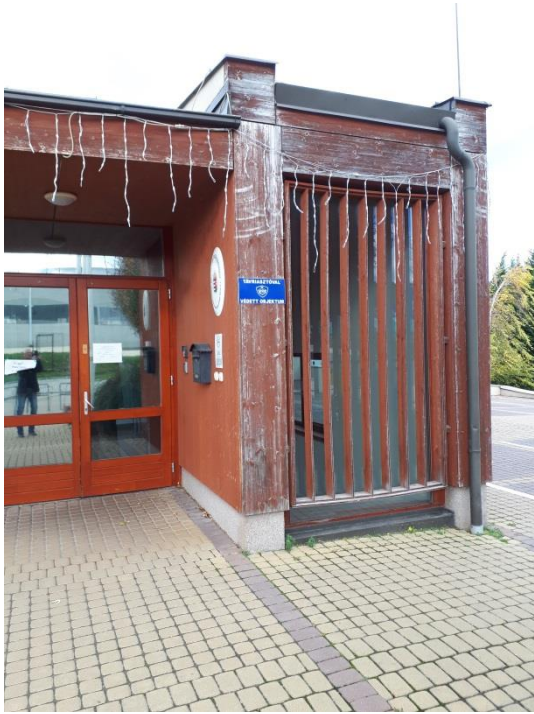
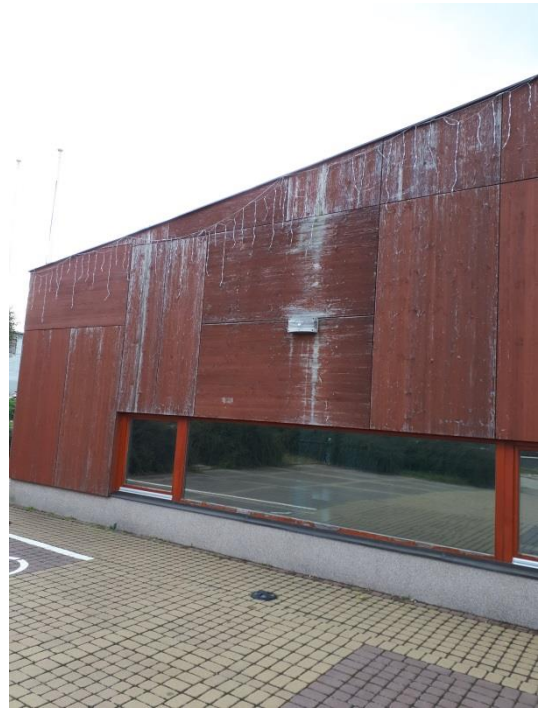
Az óvoda épülete 2006-ban épült. 2017-re a homlokzat fa burkolata a 2 évente szükséges felületkezelés hiánya miatt tönkrement. Sok helyen már csak a burkolat cseréjével lehet a javítást megoldani.

Egy éven belül elvégzendő feladatok a tetőszerkezet komplett felújítása, hőszigetelések javítása, nyílászárók javítása, fa homlokzat felújítása, az udvar rendezése, fa burkolat cseréje, zuhanyfal teljes felújítása, bejárati kapu javítása, parkoló javítása.

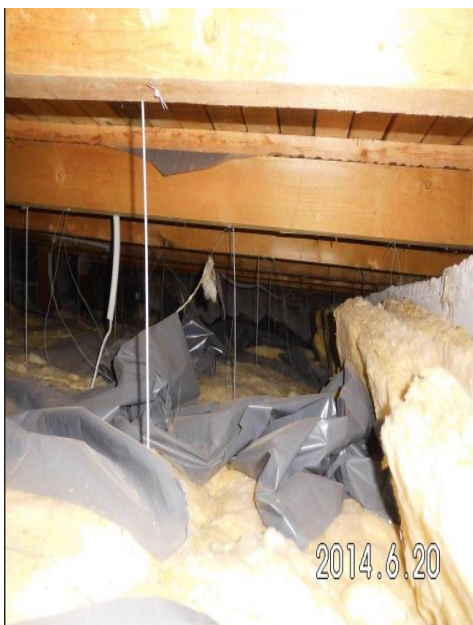
Az épület szerkezete mozog. A padló, a fal és az ablakok is megrepednek. A tető rendszeresen beázik. Az egészen enyhe lejtésű, bár jó minőségű korcolt lemezzel fedett tető beázik. A beázás főleg a keleti széllel kísért nagyobb esőzésekkor következik be. A beázás elsődlegesen a könyvtárnak készült csoportszoba mennyezete és a hozzá vezető folyosó mennyezete fölött van. A hőszigetelés nem folytonos, több helyen hőhidas. Az alsó csoportszobákhoz kis kiugró fürkék tartoznak. Az épület síkjából kiugró szerkezetnek nincs hőszigetelése. A tetejére ugyanazt a 3 rétegű falemezt rakták amiből a fal burkolata készült, de bádogozást már nem készült rá. A fa teljesen szétrohadt, és beázott. A külső árnyékoló tokját takaró szintén 3 rétegű falemezből készült burkolat mind a három helyen megrogyott. A nyílászárók nagy súlyuk miatt leszakadnak, rajtuk a víztől korhadás nyomai jelentek meg. A külső - fából készült – falburkolat tönkrement. A fa járda elkorhadt, a csavarokat nem tartja meg. A parkoló burkolata megsüllyedt.

A beázás következtében az esővíz a tűzjelző érzékelőjéből, a lámpatestekből folyik.

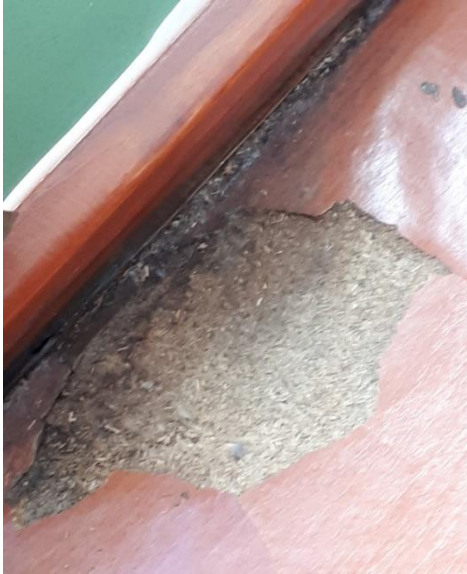
A víztől a parkányok is tönkrementek.

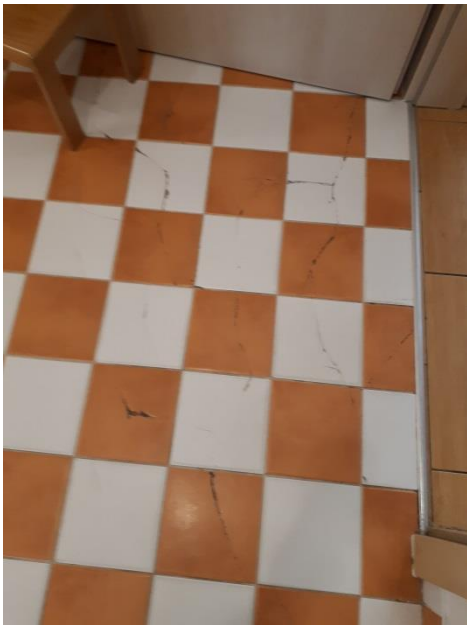
A burkolatok megrepednek.

Azonnal elvégzendő feladatok az érintésvédelmi jegyzőkönyvek elkészítése, lépcső élvédők beépítése, burkolatok javítása.

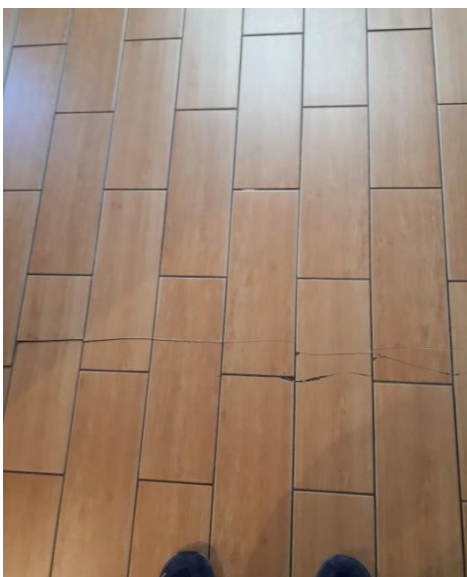
A hidegburkolat nem megfelelő dilatálása repedéseket okoz.

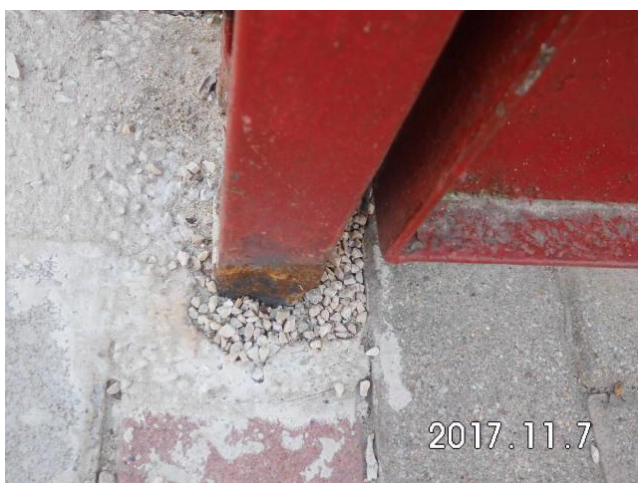
Az utcai kapu tartóoszlopa elrozsdásodott, a kapu és a vezetősín javításával együtt ki kell cserélni, le kell festeni.

A kapu oszlopa elrozsdásodott, a tolókapu vezetősín és a kapu is javításra, festésre szorul.

Azonnal elvégzendő feladatok a kapu oszlop cseréje, festése.

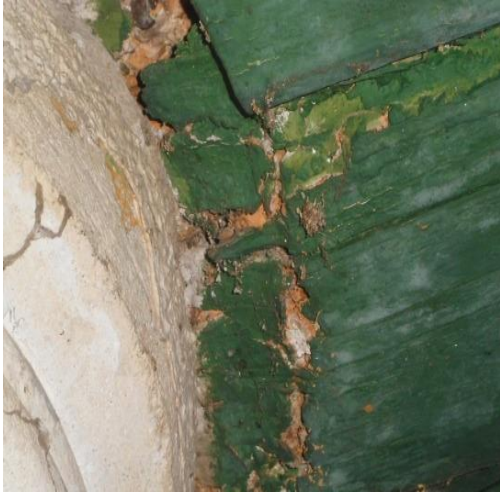
És a pillér feletti sárgerendavég ami teljesen el van korhadva.

Azonnal elvégzendő feladatok a tornác oszlopok és a rajta fekvő tetőszerkezet javítása, csapadékvíz elvezetése az épülettől, nyári konyha tető javítása, fűtéscső szigetelése, érintésvédelmi vizsgálat elkészítése, fészker bontása (tető, földem) átvizsgálása, faanyagvédelmi és statikus szakvélemény elkészítése.

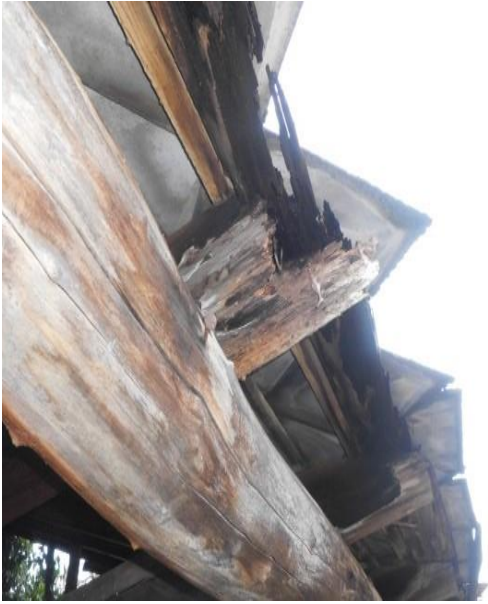
Fészer szarufa végei a tetőhéjzat hiányossága miatt elkorhadt.

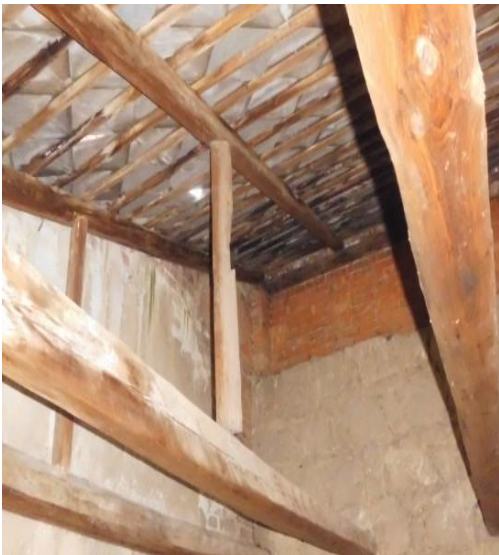
A palafedés hiányos törött.

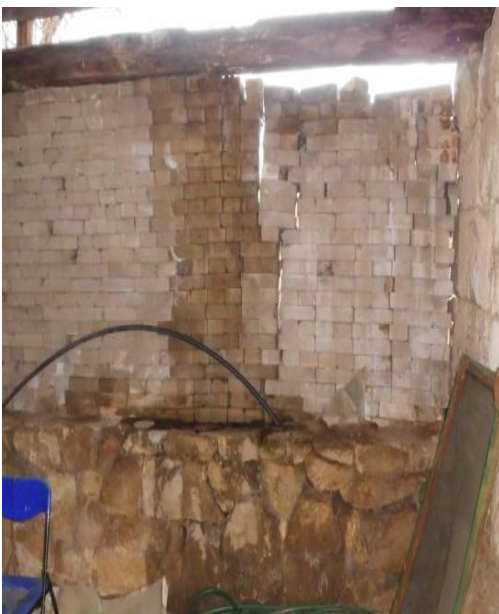
A hátsó fészker palafedését a szél megbontotta, falazata lassan kidől. azonnal el kell bontani, területet használat elől el kell zárni. Az udvar sáros, az első lezárt kertben egy felső részén megbomlott szerkezetű ásott kút van. A nyári konyha tetejéről is levitte szél a cserepet, ez most beázik. A nyári konyha cserépfedését az épület melletti diófa ágai is súrolják. A hátsó kert teljes egészében elhanyagolt, a szőlőt, a gyümölcsfákat nem gondozzák.

A fészer romfala életveszélyes!

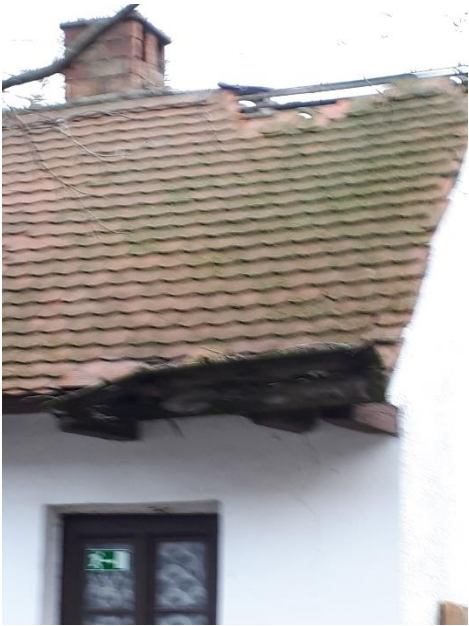
Nyári konyha héjazata hiányos.

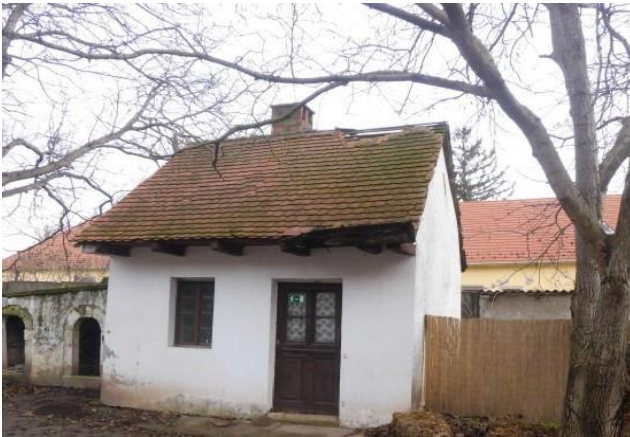
Az utca felőli részen az ereszt és a gerincnél a tetőszerkezet erősen károsodott a héjazat hiánya miatt.

Öt éven belül megoldandó feladatok közé tartozik a homlokzat javítása, festése, nedvesség szigetelés megoldása, tető és héjazat felújítása, elektromos és gépészeti felújítás, kerítések, kapu javítása, felület védelme.

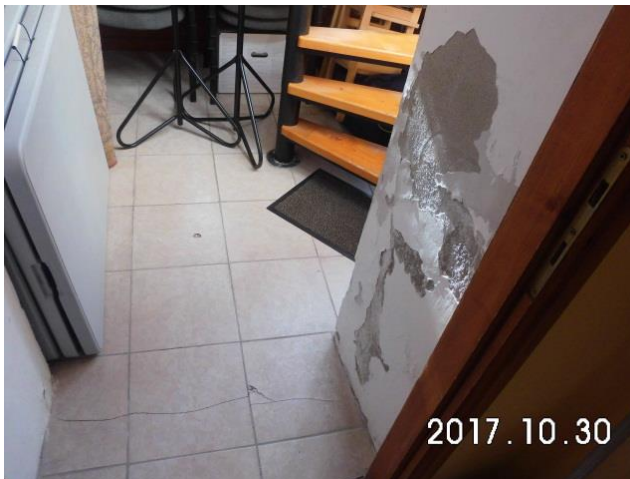
A vízszigetelés hiánya miatt a falak vizesednek.

Öt éven belül megoldandó feladatok közé tartozik a nedvesség szigetelés megoldása, irodában burkolat csere, falak festése, kerítések, kapu javítása, felület védelme.

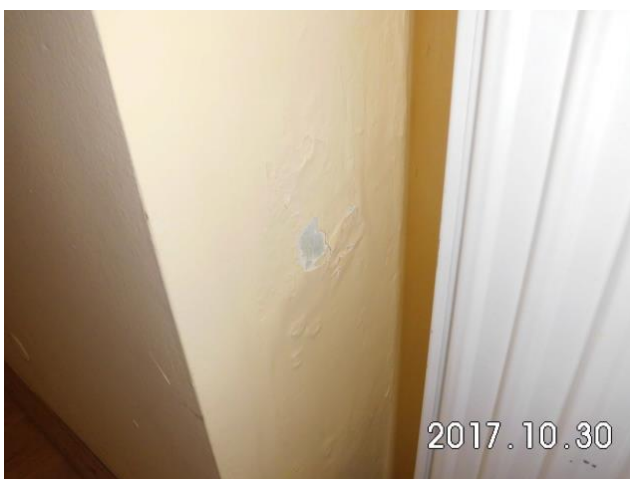
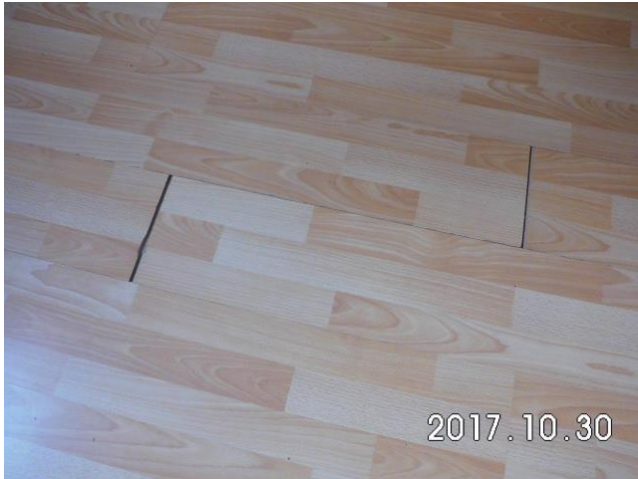
Az iroda padlóburkolata hézagos.

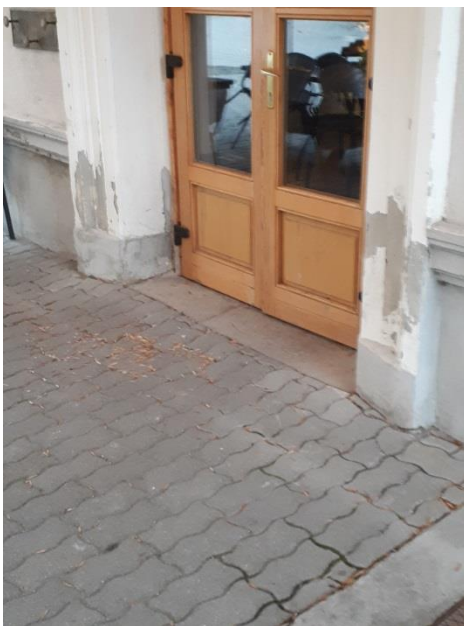
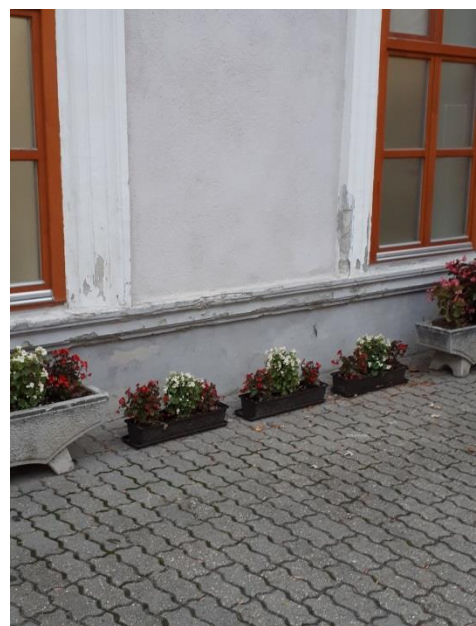
Vízszigetelés akkoriban még nem létezett, az épületen ilyen jellegű felújítást azóta sem végeztek. Az épület külső homlokzatán, főleg a lábazon, a pince falzatán valamint a belső terek falzatának alsó részein ez erősen megmutatkozik. A vizesedést több helyen - a lépcsőházban, a kiállító teremben, a lépcsőházban és a kávézóban - faburkolattal takarták el. A földszint teljes padlózata mázas kerámiából készült, ami teljes egészében lezárja a pára felfelé áramlását, így a vízszigetelés hiányában az a falakon jelenik meg.

A vizesedés következtében a vakolat és a festés az ablakokig felhúzódik és leválik

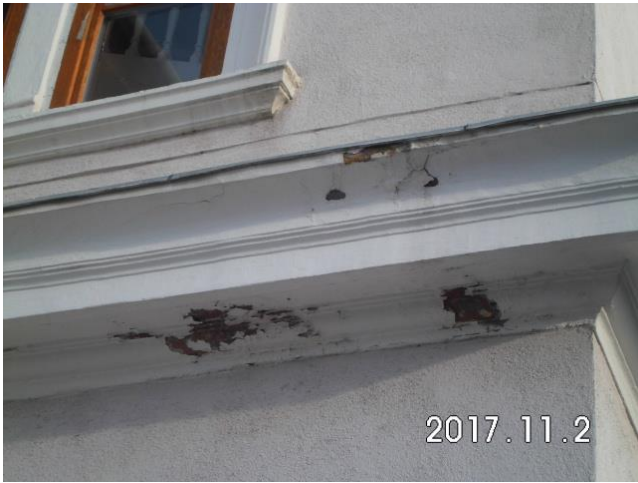
A párkányokon nem csak a víz, de a madárfészkek is nyomot hagynak.

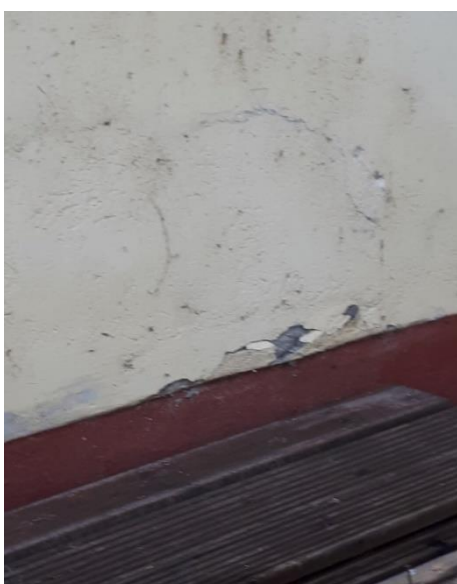
Az épület fala vizes, a vakolat levélik

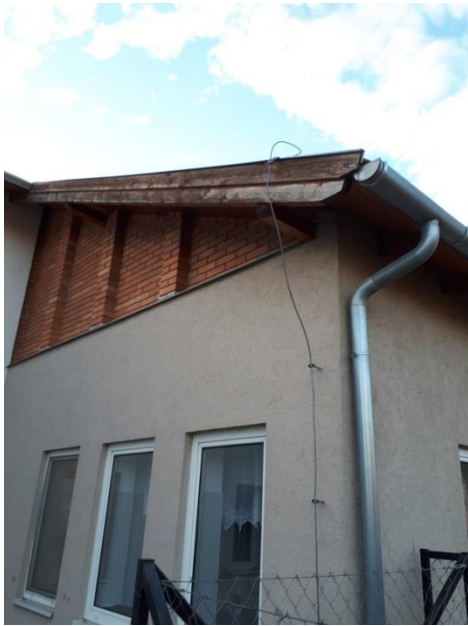
A régi épület faszerkezeteinek felülete kiszáradt.

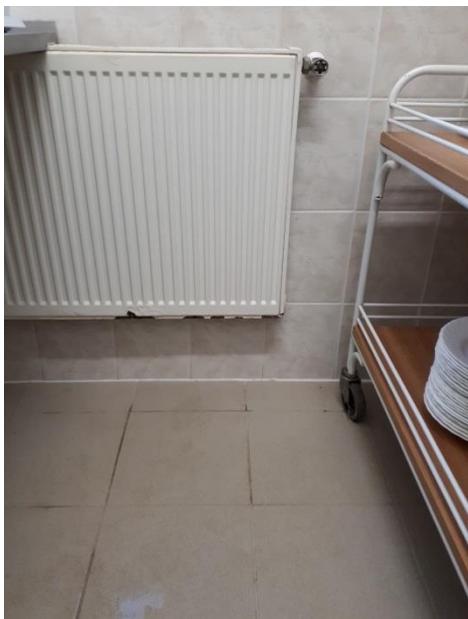
A vizes helyiségekben a radiátorok rozsdásodnak.

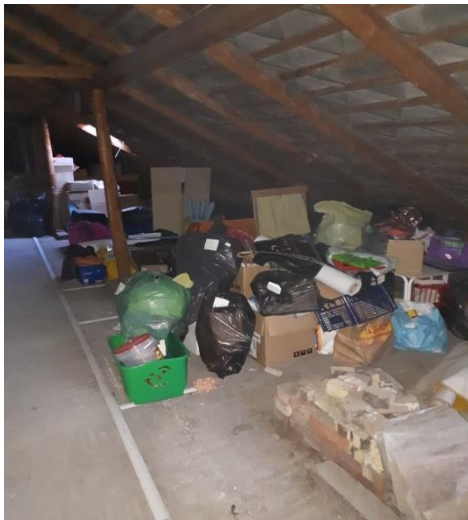
Lomtárnak használt padlástér.

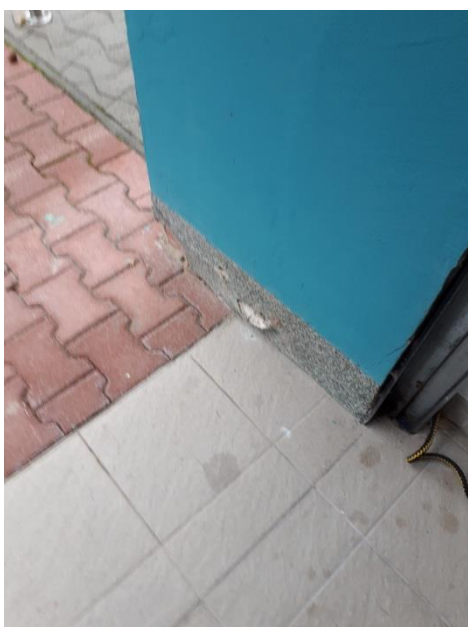
A műgyantás lábazon több helyen is sérült.

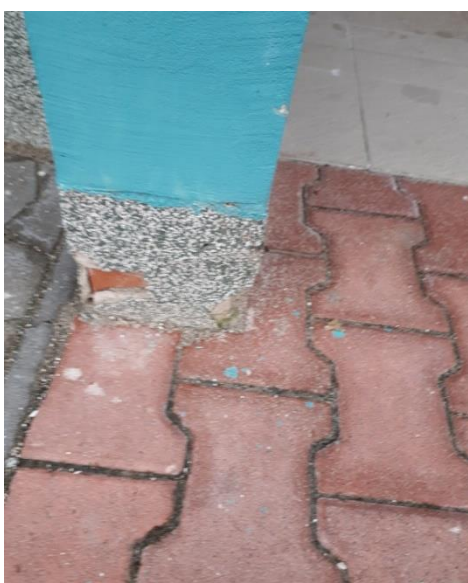
Et inkább esztétikai hiba.

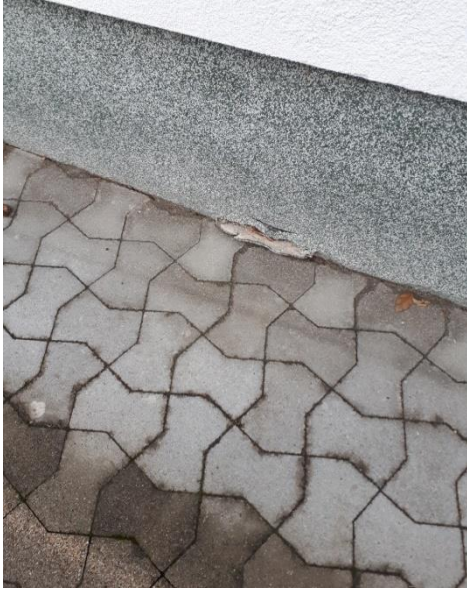
Térkő lábazat mozgása elősegíti a lábazat sérüléseit.

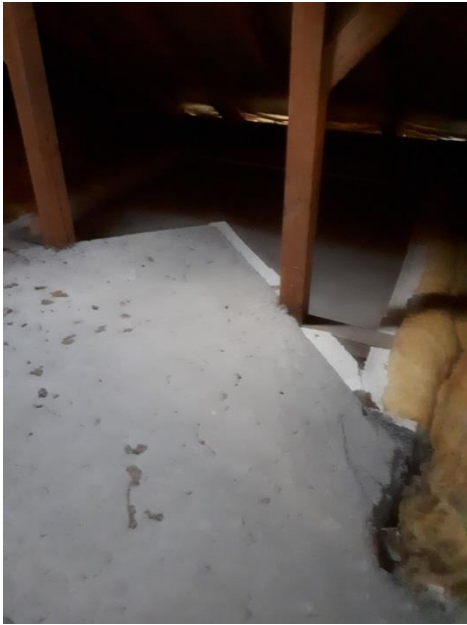
A padlástérben a hőszigetelés sok helyen hiányos, mállik, porlad

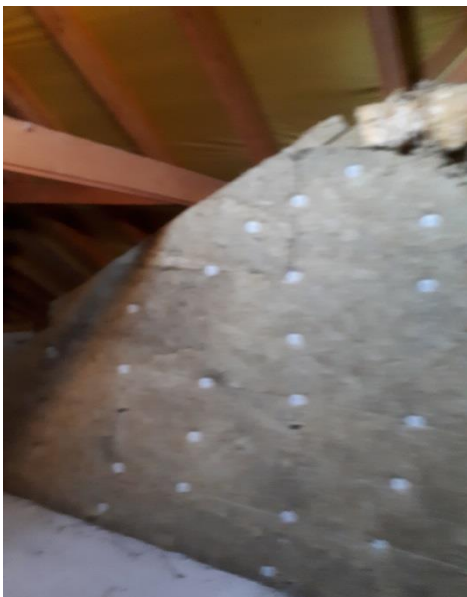
A szigetelés felülete nincs megvédve.

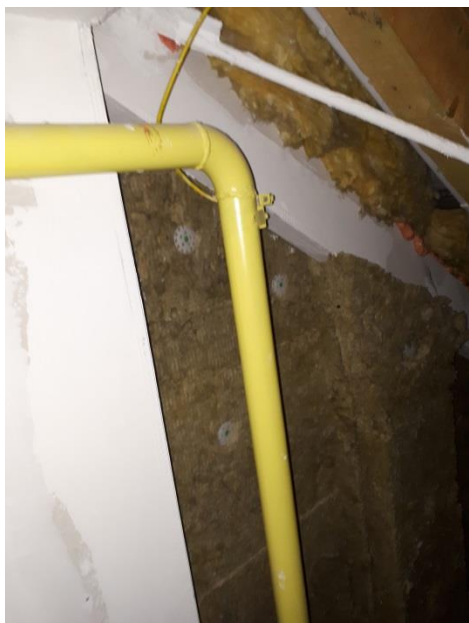
Sok helyen nem elég a szigetelés és így hőhidak alakulnak ki.

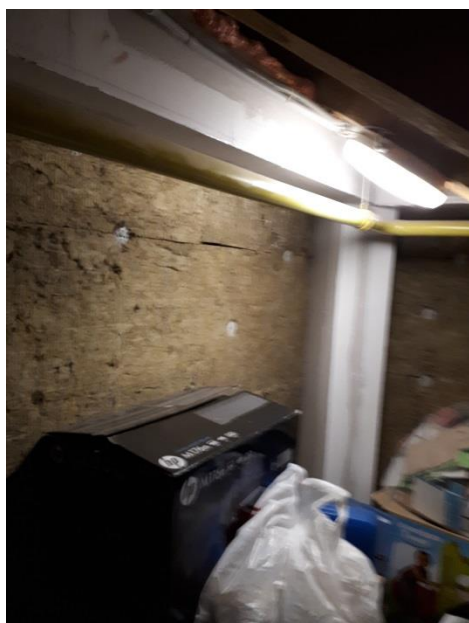
A padlásteret lomtárnak használják

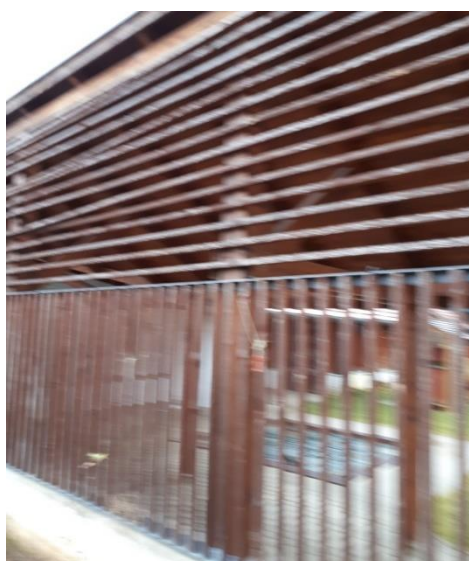
A hiányos felületkezelés esztétikai problémákon kívül a szerkezet károsodik

Acélszerkezetek felületkezelését el kell végezni.

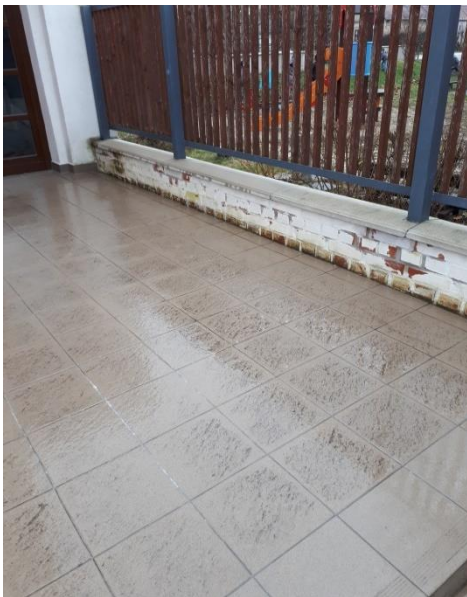
A felületkezelés hiánya a téglafelületekre is igaz
